22. Juni 2009

GEBÄUEDOKUMENTATION | GUTACHTEN

KINDERTAGESSTÄTTE BELVEDERESTRASSE 17, KÖLN-MÜNGERSDORF

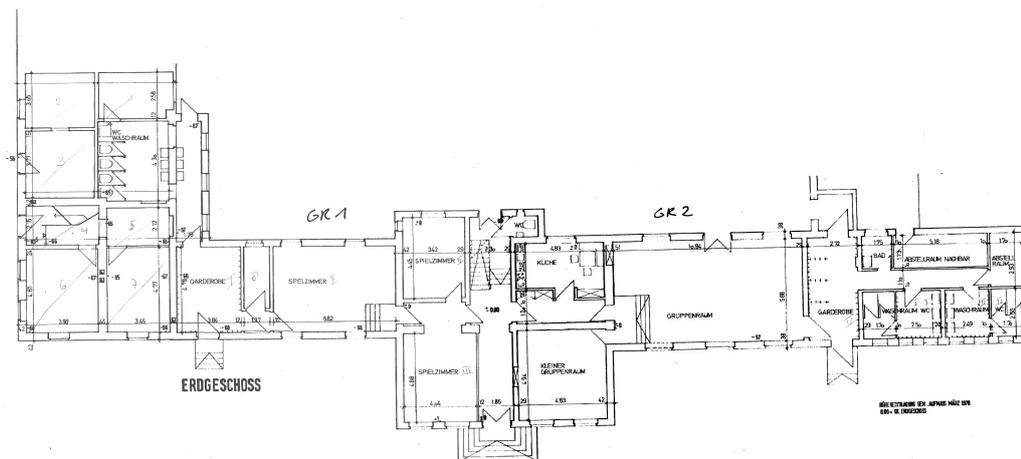
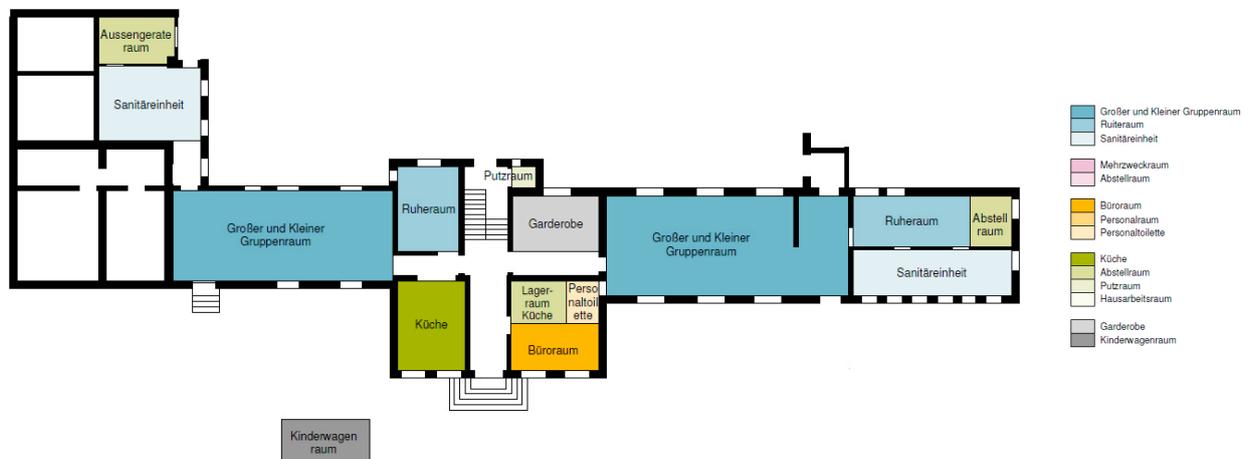
Der zentrale Eingang im Mittelgebäude wird als Eingangsbereich für alle Gruppen der Einrichtung verwendet. Hier befinden sich die Garderobenbereiche der Büroraum der Leitung die zentrale Küche, der Kinderwagenraum und der Ruherraum der Gruppe 1, Der Ruherraum entspricht nicht der geforderten Größe. Diese Umbauten sind in der vorhandenen Gebäudestruktur mit neuen Durchbrüchen und neuen Leichtbauwänden relativ einfach umsetzbar.

Im westlichen Flügel befindet sich die Gruppe 1. Hier kann der ehemalige Garderobenbereich und der ehemalige Abstellraum zu einem Gruppenraum umgebaut werden. Für diesen Umbau müssen nichttragende Wände entfernt werden. Die Größe der beiden Gruppenräume ist etwas kleiner als in der Leistungsbeschreibung gefordert. Im Anschluss kann der vorhandenen WC-

Bereich mit dem davorliegenden Flur zu einer Sanitäreinheit mit integrierten Pflegebereich umgebaut werden.

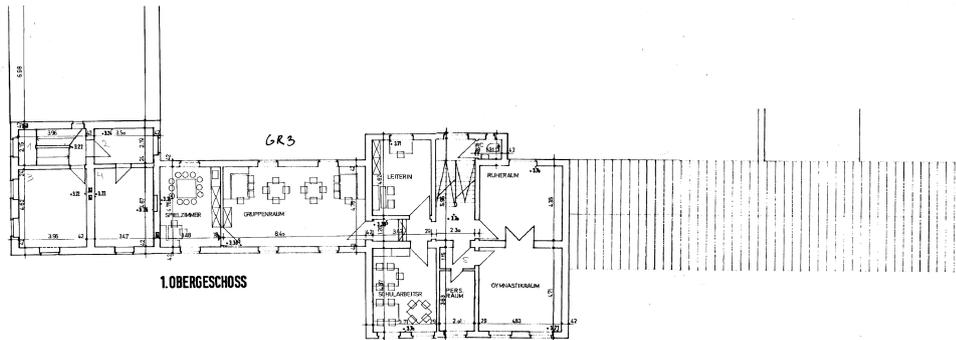
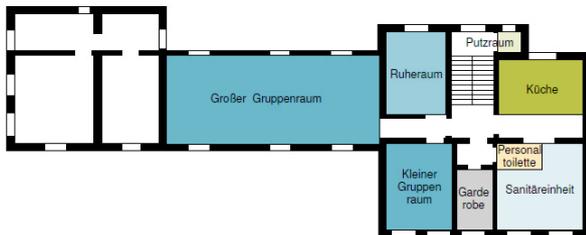
Im Zentralen Mittelgebäude befinden sich die 2. Küche der Garderobebereich und von der Gruppe 3 der kleine Gruppenraum, der Schlafräum und die Sanitäreinheit. Die Gebäudestruktur kann hier mit kleineren Umbaumaßnahmen verwendet werden. Für die Sanitäreinheit müssen entsprechende Installationen eingebaut werden.

Im angrenzendem westlichen Flügel befindet sich der große Gruppenraum der Gruppe 3. Die Gesamtgröße der Gruppenräume ist minimal größer als die geforderten m2.

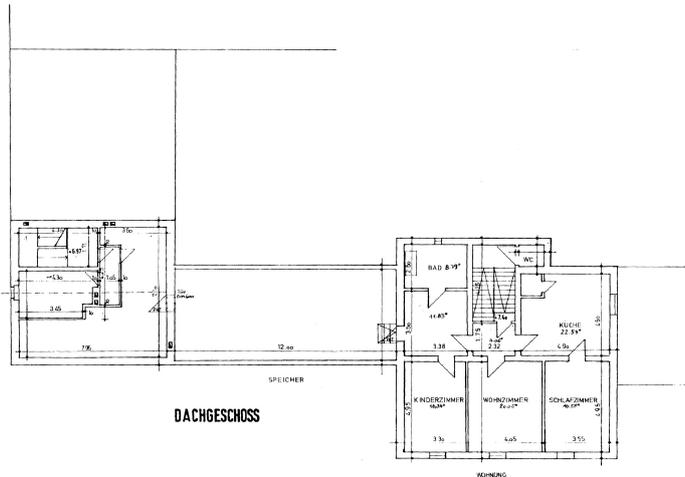
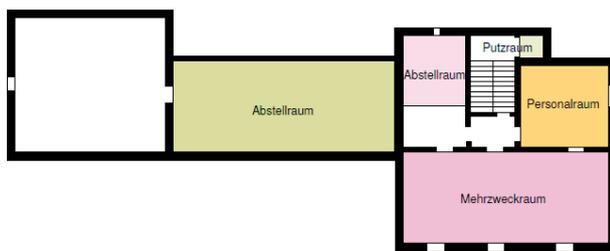
In dem Dachgeschoss wird der Mehrzweckraum mit Nebenraum und der Personalraum integriert für diese Maßnahme müssen einige nicht tragende Wände entfernt werden. Hierbei ist zu prüfen, ob die Flächen genügend Höhe aufweisen, ausreichend belichtet sind bzw. eventuell neue Dachfenster oder Dachgauben eingebaut werden können.

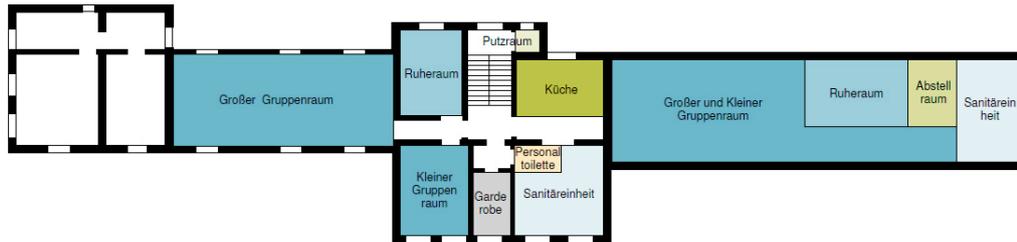
Der Kindergarten kann nicht in den vorhandenen Räumen von 3- gruppig auf 4- gruppig erweitert werden. Eine Erweiterung kann erfolgen, wenn der östliche Flügel um ein Geschöß aufgestockt wird. Diese Maßnahme wird allerdings von der Denkmalpflege abgelehnt. Der eventuelle Ausbau des vorhandenen Speichers im Westflügel reicht nicht aus um die geforderten Flächen für eine 4. Gruppe herzustellen.
