Stadt Köln Hauptausschuss

Havarie Waidmarkt

Erkenntnisse Schlitzwand

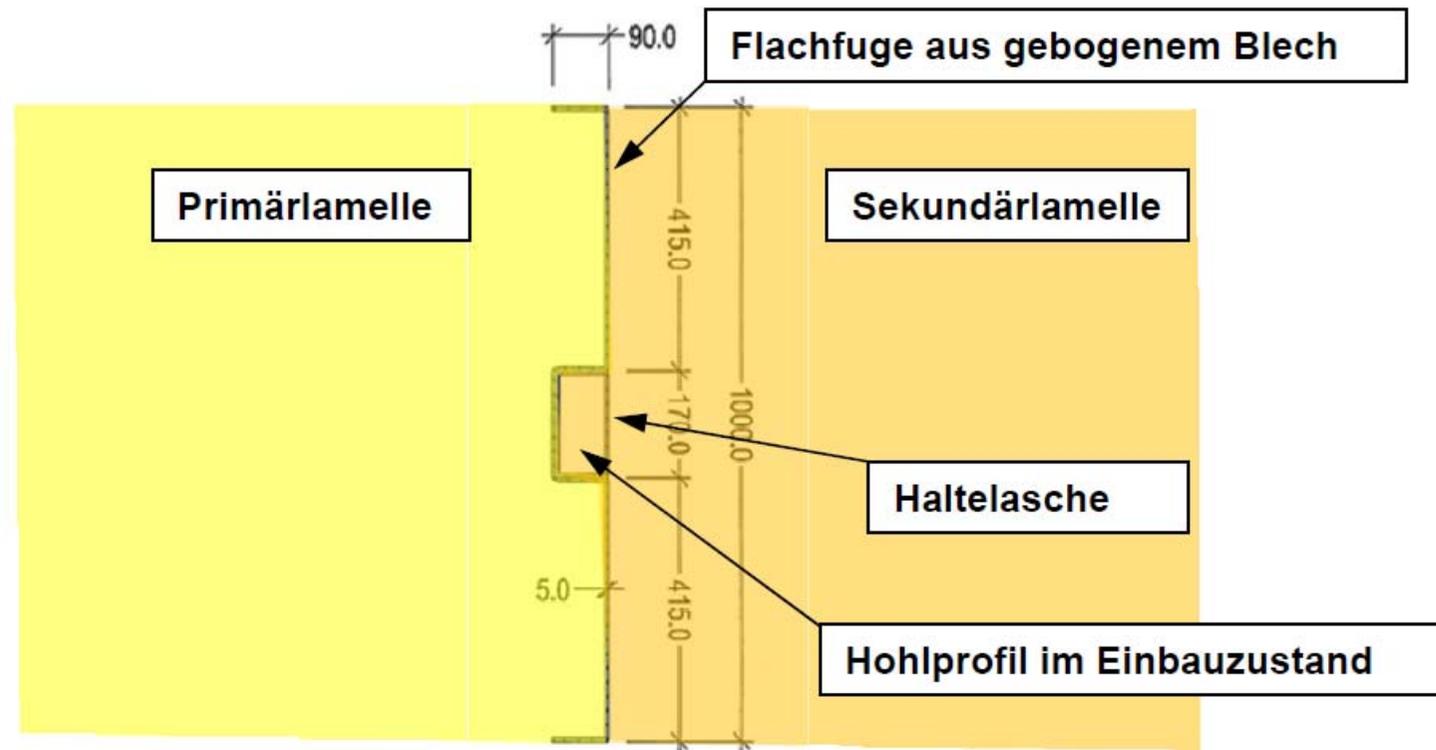
Abbildung 6-1: Flachfuge 1000 mm (modifizierter Auszug aus Anlage 6-1)

Überprüfung des Bauablaufs mit weiteren Indizien deutet sehr stark auf Mangel in der Fuge 10/11:

Detail Fugenblech

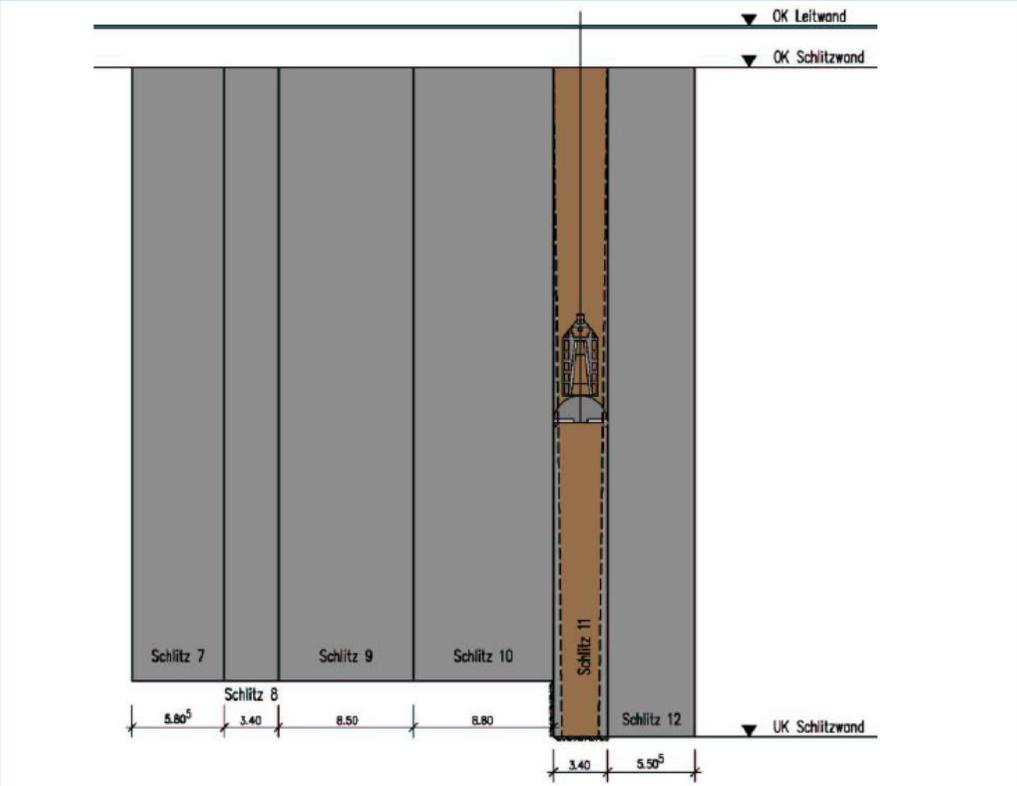
Abbildung 9-4: Ist-Schließersituation Lamelle 11 mit angenommenen Abweichungen

Ergebnisse – Wahrscheinlicher Ablauf Lamelle 11

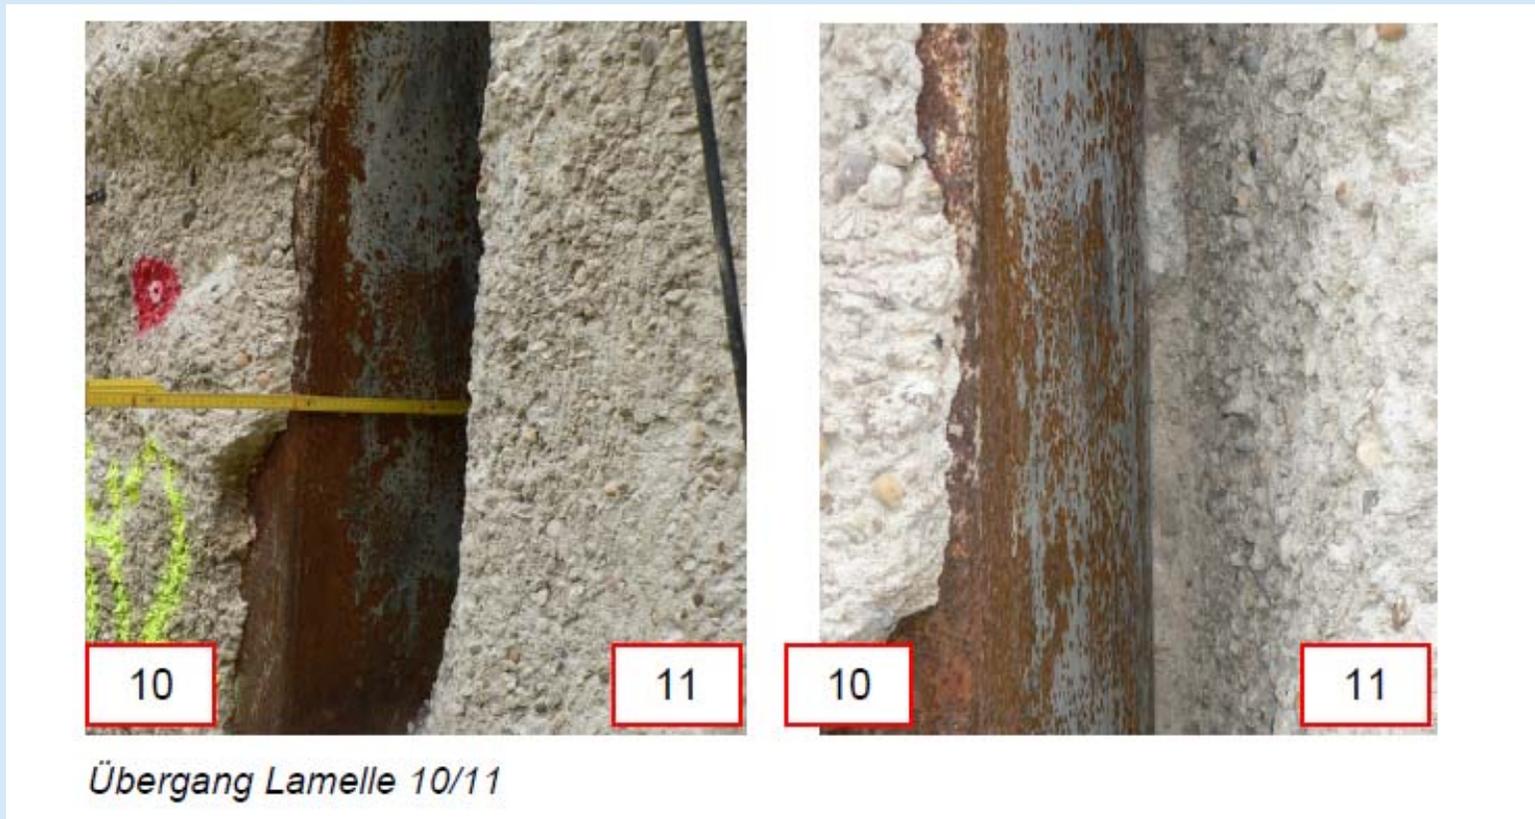
Mangelhafte Fugen Lamelle 11 nach Freikratzen (oberhalb Deckel)

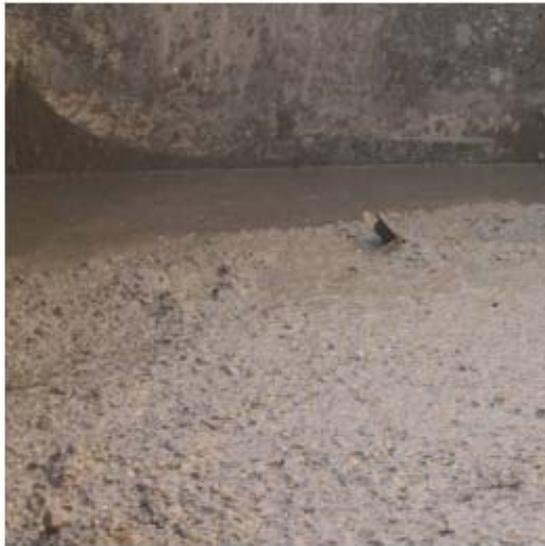
Zerstörtes Fugenblech

Abbildung 9-2: Stahlteile aus Lamelle 11 [Quelle BL

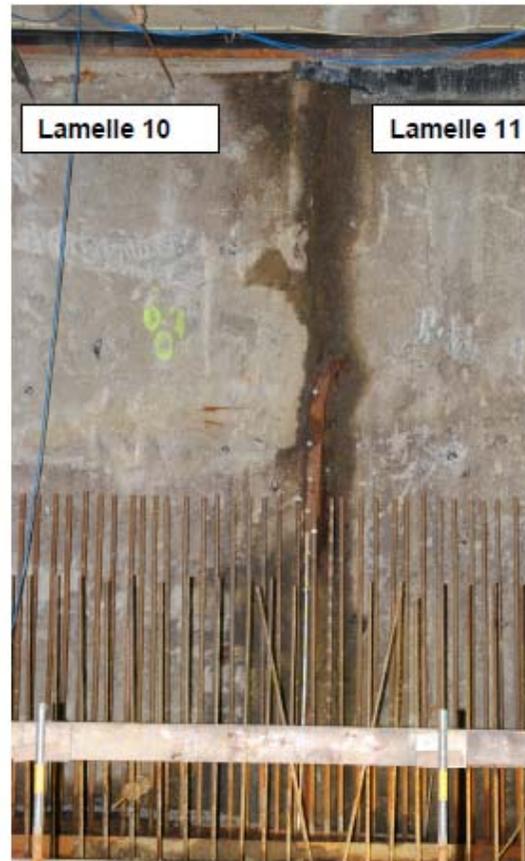
Abbildung 9-3: verbogenes Fugenblech an der Fuge Lamelle 10-Lamelle 11
Höhe ca. 33,70 mNN

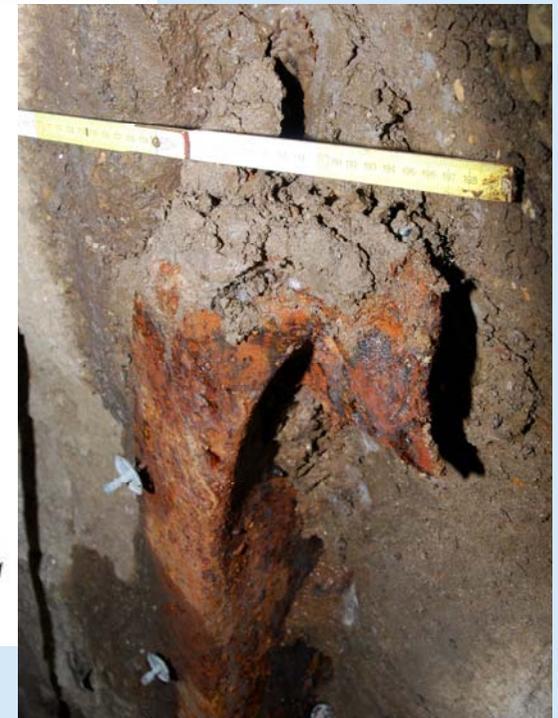
Ab Unterkante
Bauwerksdeckel
Fugenblech ganz oder
teilweise beim Schlitz
entfernt

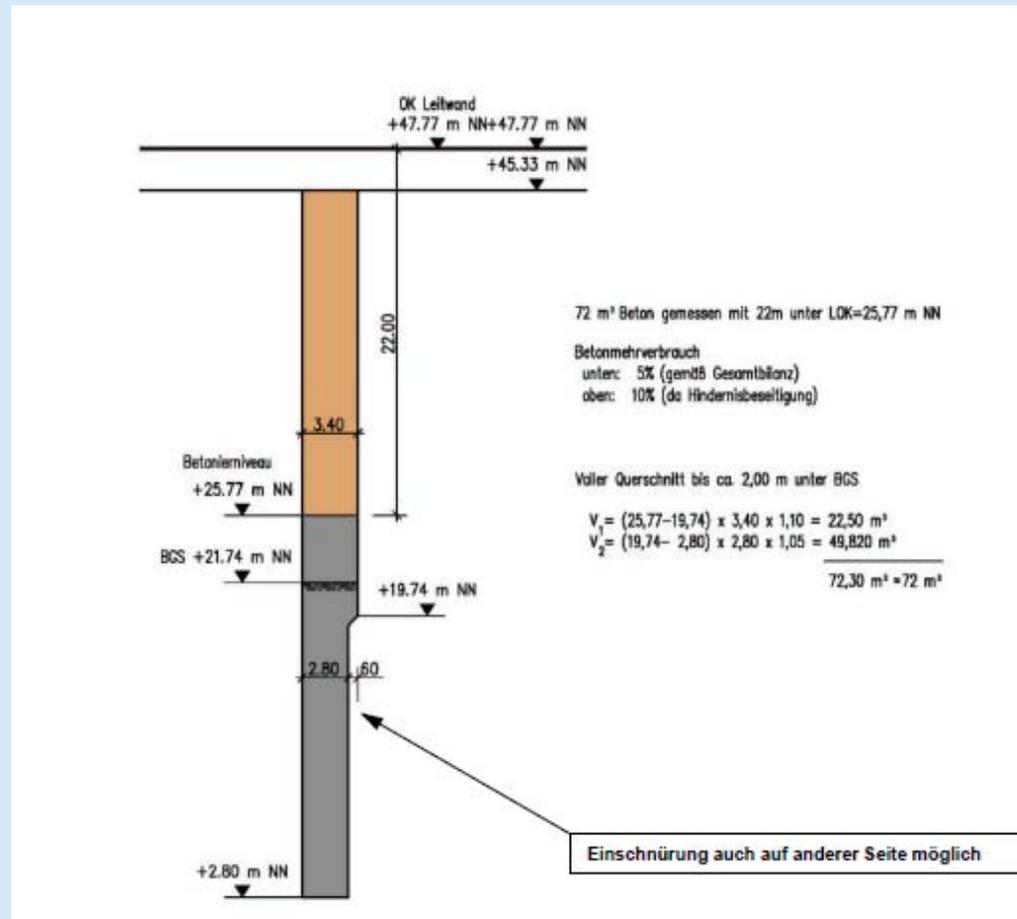
Massenbilanz aus Betonage Lamelle 11

- Massenbilanz Betonierprotokoll
- Abgerissenes Fugenblech in Höhe Hindernis beim Schlitzwandgreifern
- Höhenlage sichtbare Bewehrungsanschlüsse

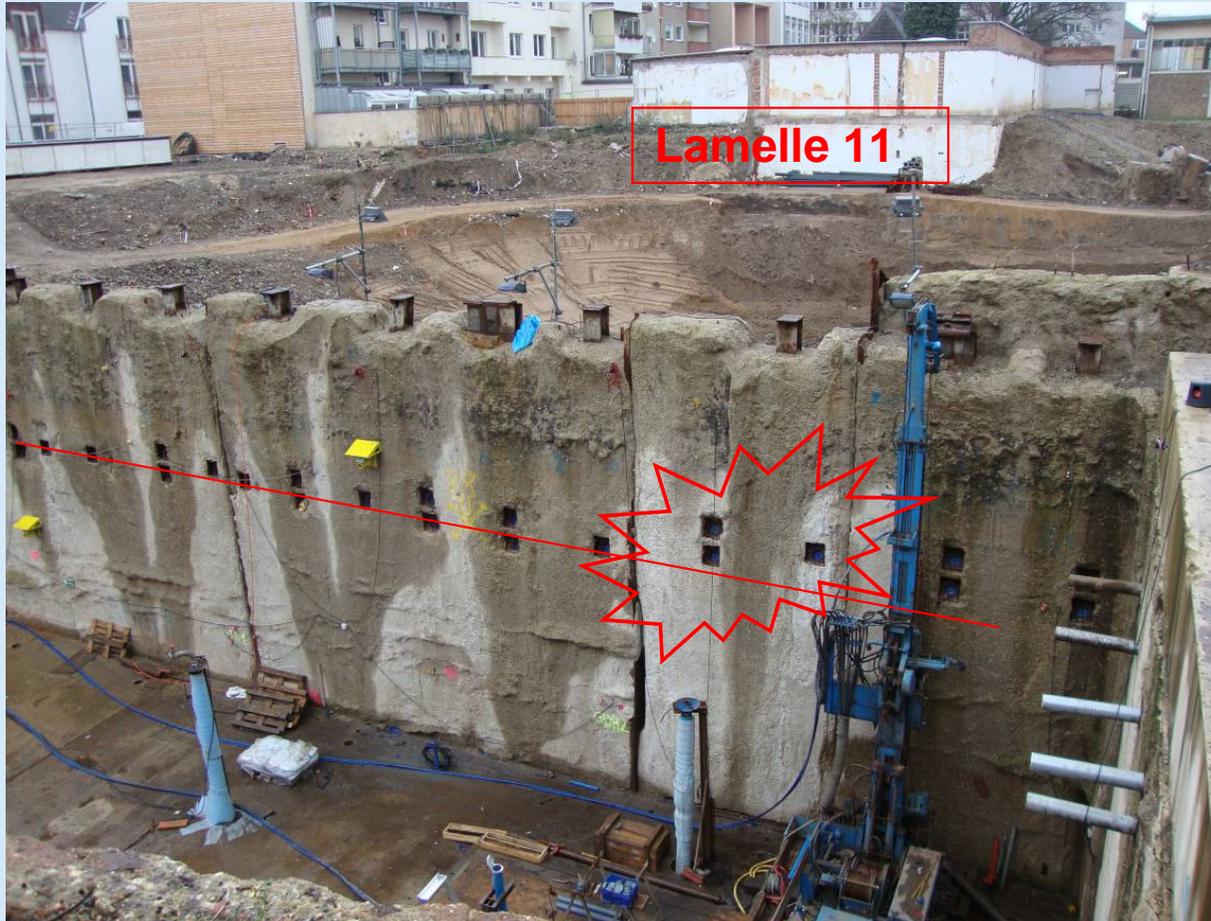
Ankertöpfe Lamelle 11

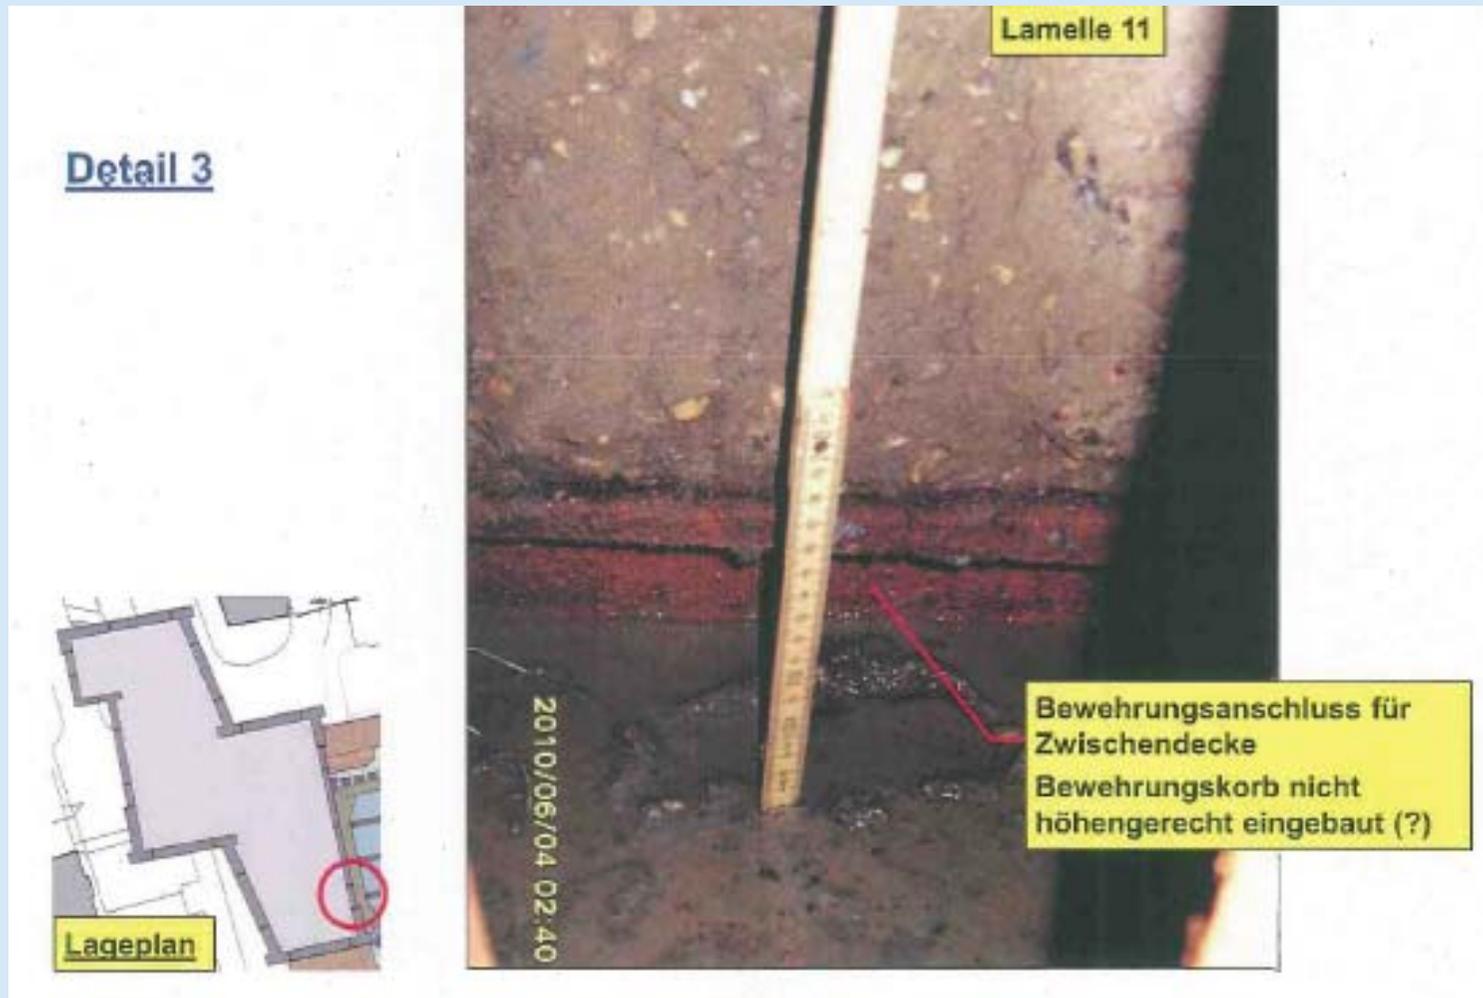
Höhenlage Bewehrung Lam 11
