Prüfbericht 2010 S1

nach DIN 1076

Bauwerksname **Südbrücke**
Teilbauwerksname **lth. Treppenturm, oberstrom**
Kreis
Ort **Rheinbrücke**
Bauwerksrichtung
Bauwerksart **Treppe**
Baujahr **1910**

Prüfer **Hr. Neumann**
Prüfung vom **16.06.2010** bis --

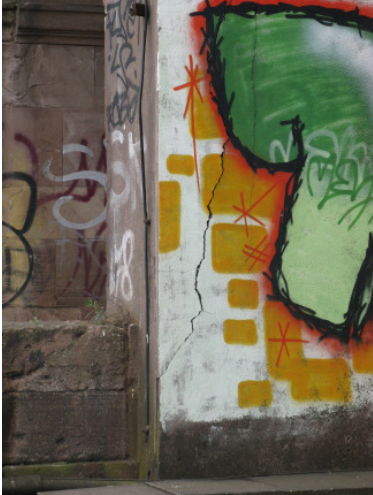
IMG_1602

- [1] Teppenhauswand, Naturstein des Mauerwerks, gesamtes Bauteil, abgelöst, oberstrom links, Die Bahn ist zu informieren., Achse A, I.OG, Gleisbereich, 1 3 2

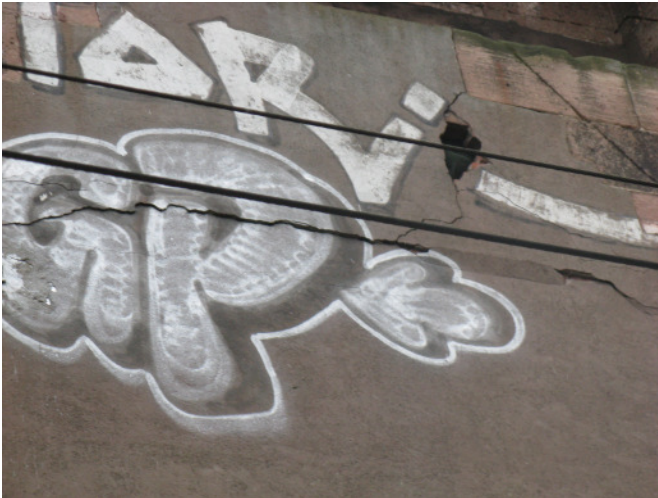
IMG_1603

- [2] Teppenhauswand, Putz, gesamtes Bauteil, abgelöst, oberstrom links, Die Bahn ist zu informieren., Achse A, II.OG, Gleisbereich, 1 4 2

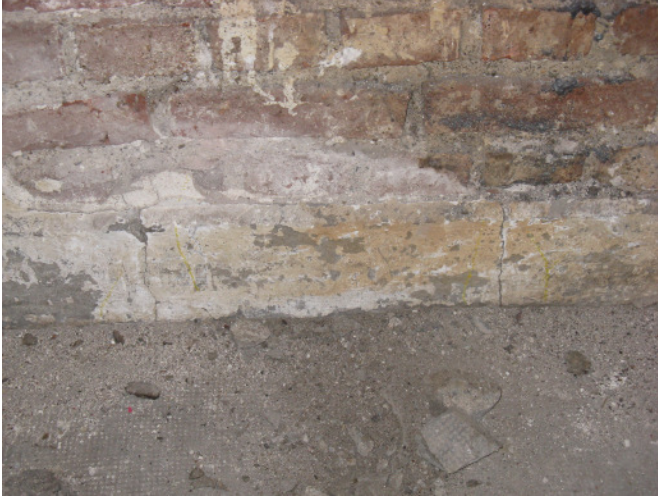
IMG_1625

- [4] Treppenhauswand, Kunststein des Mauerwerks, bereichsweise, gerissen, Breite: 2,0 mm, oberstrom links, 2 2 2
Mögliche Ursache ist Schaden Nr. 3, Achse A, II.OG, Gleisseite

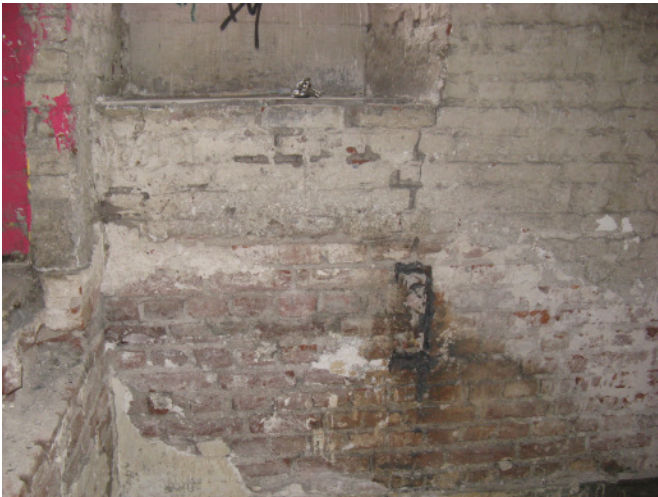
IMG_1626

- [5] Fensteröffnung, Kunststein des Mauerwerks, bereichsweise, gerissen, Breite: 2,0 mm, oberstrom links, 2 2 2
Mögliche Ursache ist Schaden Nr. 3, Achse A, II.OG, Gleisseite

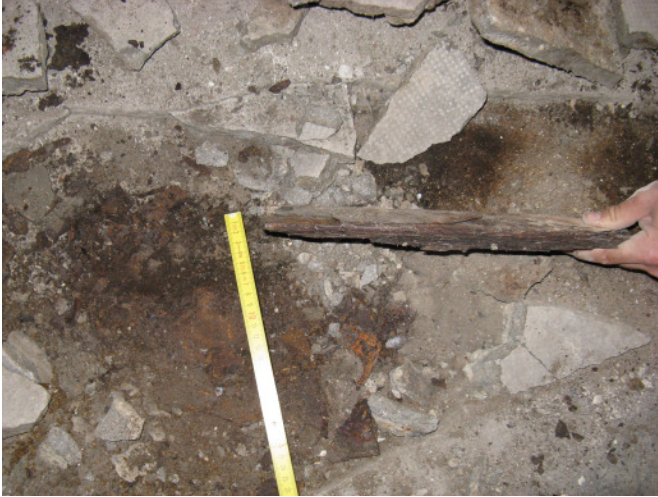
IMG_1624

- [3] Zwischendecke, Doppel-T-Profil, an allen Bauteilen, verrostet mit Querschnittsschwächung, oberstrom links, Achse A, gesamter Treppenturm, Stahlträgerdecke mit Betonausfachung

2 3 3
