Mitteilung

Gremium	Datum
Rechnungsprüfungsausschuss	09.04.2013

Generalsanierung und Erweiterung der Hauptfeuerwehrzentrale Köln Weidenpesch

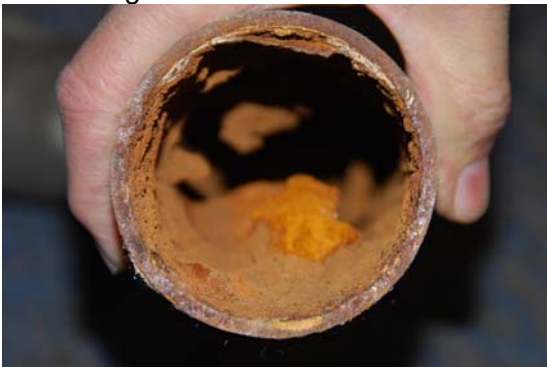
Abbildung einer Frischwasserleitung

Die Frischwasserleitungen bestehen aus verzinktem Stahlrohr, alle Frischwasserleitungen sind sehr stark korrodiert. Es kommt immer wieder zu Rostablösungen, dadurch zu Verstopfungen der Rohre. Hygieneprobleme unter anderem für die Mitarbeiter des Einsatzdienstes und damit verbunden Einschränkungen in der Einsatzbereitschaft sind die Folge

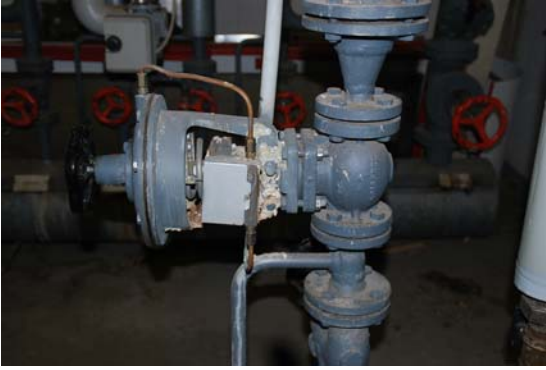
Abbildung eines notwendigen Schiebers der Heizungsanlage
Die Schieber der Heizungsanlage sind völlig veraltet und korrodiert, Heizungsausfälle sind die Folge

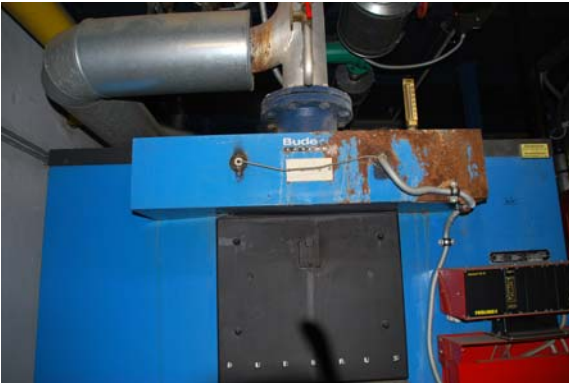
Abbildung eines maroden Kessel aus dem Jahr 1975
Die Kessel sind völlig veraltet und korrodiert, Heizungsausfälle sind die Folge

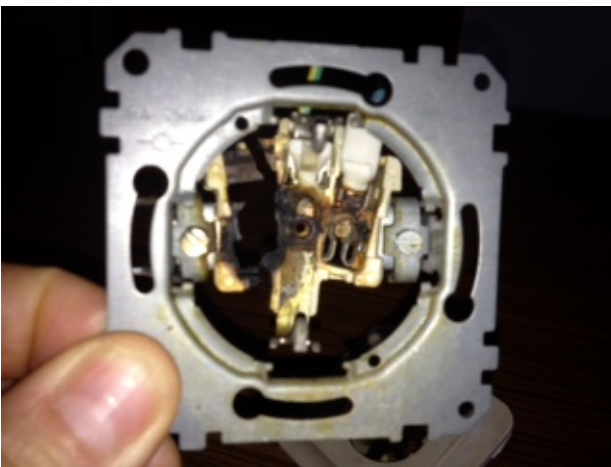
Abbildung einer defekten Steckdose Bauteil C
Die Elektroinstallation stammt aus den Jahren 1975/1976. Sie wurde mehrfach erweitert, entspricht nicht dem Stand der Technik

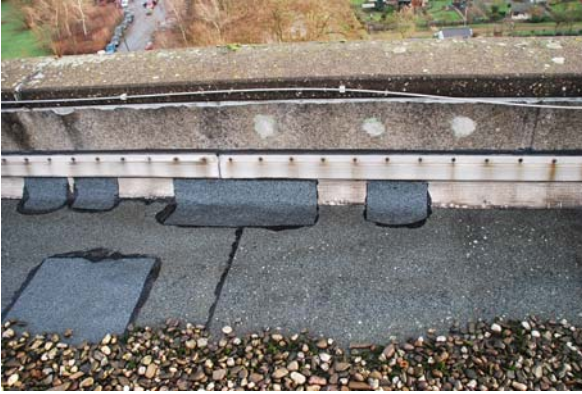
Abbildung des Daches Bauteil A
Regelmäßige Wassereinträge sorgen für Gebäudeschäden

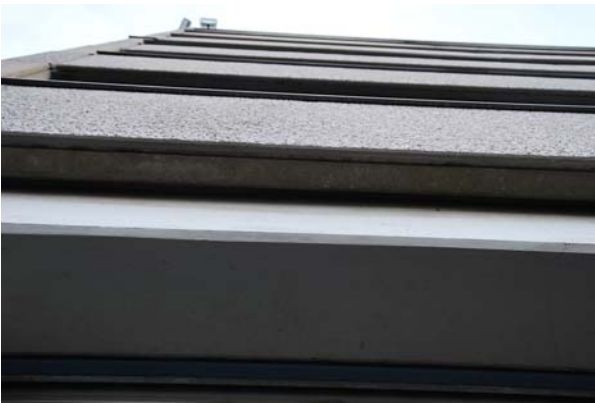
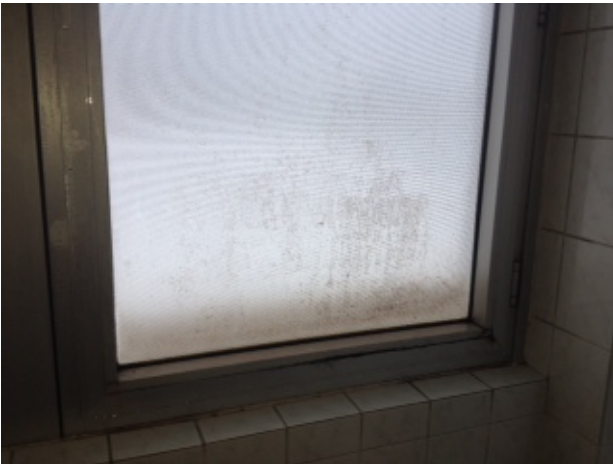
Abbildungen der Fassade Bauteil A und Fenster

Völlig unisolierte Waschbetonplatten gemeinsam mit einzelverglasten Fenstern mit defekten Beschlägen sorgen für extrem hohe Energiekosten. Feuchteschäden, Schimmel und Temperaturen außerhalb der rechtlichen Vorschriften sind die Folge

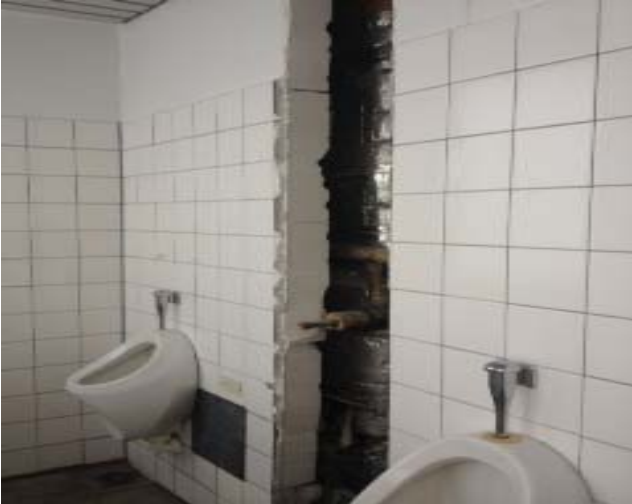
Abbildung einer Toilettenanlage im 3. Obergeschoss Bauteil A

Durch die ständigen Reparaturen an den Frisch- und Abwasserleitungen wurden an vielen Stellen bereits die Wände geöffnet und dringend notwendige Teilreparaturen durchgeführt

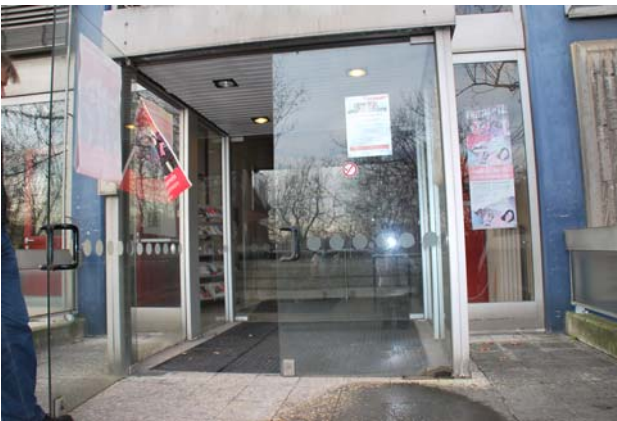
Abbildung des Haupteingangs Bauteil A

Glastüren mit völlig korrodierten Beschlägen, nicht mehr schließend und energetisch untragbar stellen den repräsentativen Hauptzugang zum Gebäude dar. Hohe Energiekosten und eine entsprechende Wirkung auf Kunden und Besucher sind die Folge

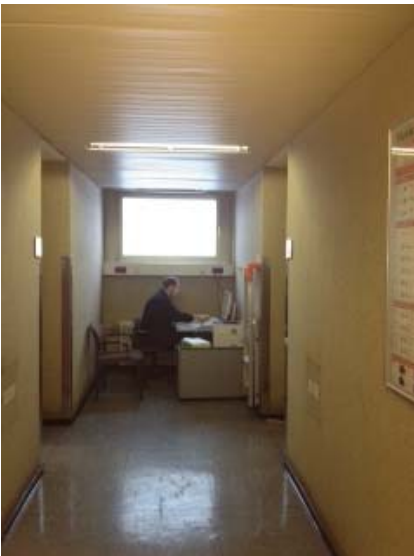
Abbildung eines Arbeitsplatzes im Bereich der Feuer- und Rettungswache Bauteil A

Der abgebildete Arbeitsplatz ist auf dem Flur der Feuer- und Rettungswache eingerichtet und entspricht nicht den gesetzlichen Anforderungen
