# Prüfbericht 2011 H

nach DIN 1076

Bauwerksname **Pipinstraße**  
Teilbauwerksname **Treppenaufgang Lichhof**  
Kreis  
Ort **Innenstadt / Altstadt-Süd**  
Bauwerksrichtung  
Bauwerksart **Treppe**  
Tragfähigkeit  
Baujahr **1988**

Prüfrichtung **Von unten nach oben**  
Prüfer **Schwarz**  
Prüfung vom **30.03.2011** bis **30.06.2011**

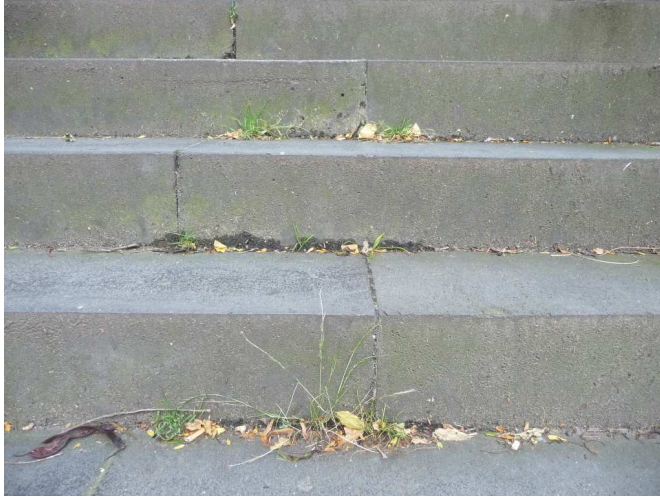
- [4] Treppenstufe, Lagerfuge, vereinzelt, bewachsen, längs durchgehend, quer durchgehend

0 0 2

BEWACHSENE LAGERFUGEN

Schadensbeseitigung mittelfristig erforderlich.

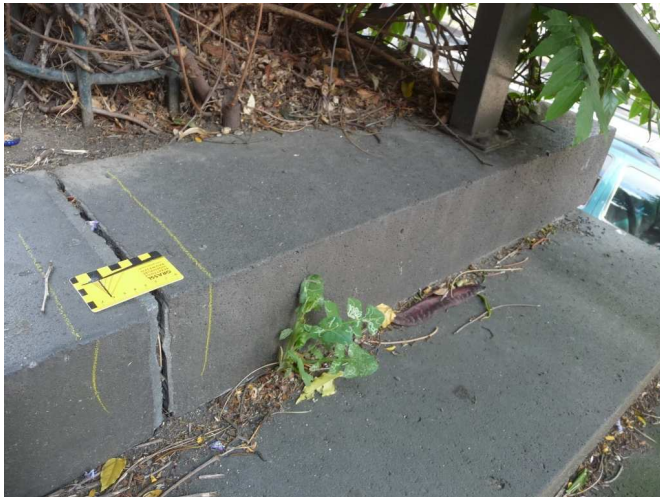
- [5] . . . Platte, vereinzelt, verschoben, Anzahl: 3 Stück, längs durchgehend, rechts, oben außen, (Versatz < 1cm; 0 0 1 die größte Verschiebung ist an der obersten Stufe rechts außen zu erkennen.)

VERSCHOBENE STUFE

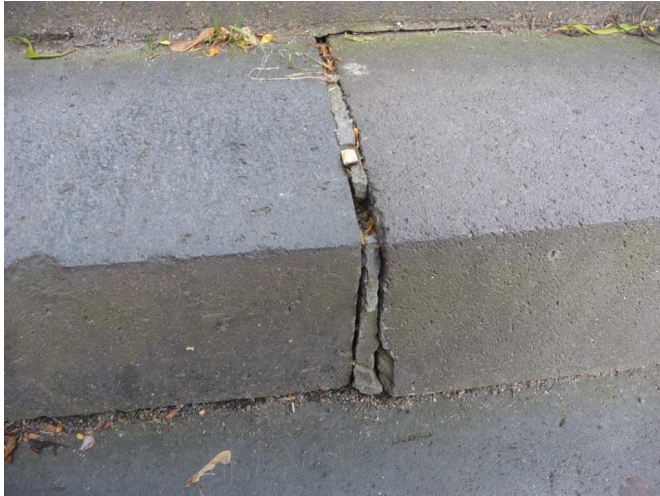
- [3] Treppenstufe, Fugenfüllung, stellenweise, zerfallen, gesamtes Bauteil, längs durchgehend, quer durchgehend 0 0 2

ZERFALLENE STOßFUGE

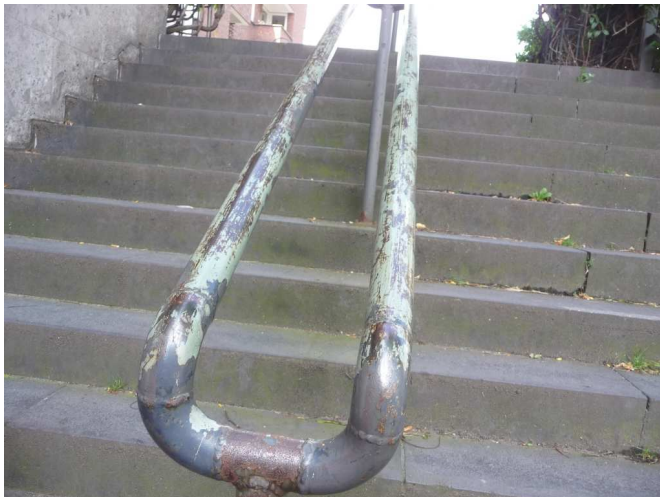
- [1] Treppengeländer, Geländer ohne Seil, Stahl / Metall, bereichsweise, abwitternde Beschichtung, Untergrund 0 0 1  
rostig, längs durchgehend, Mitte quer, (betroffen ist ebenfalls das rechte Geländer)

ANGEROSTETES GELÄNDER

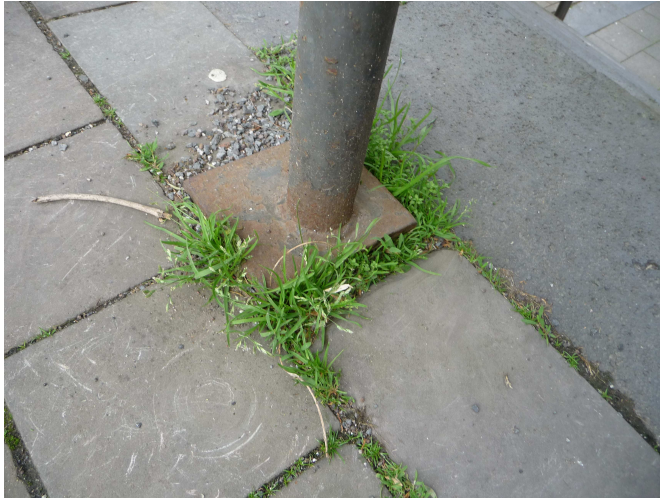
- [2] Treppengeländer, Pfostenverankerung des Geländers, ein Stück, locker / lose, am Bauwerksabschluss hinten, 0 1 1  
Mitte quer, unten, (Das Geländer läßt sich am Treppenabschluss seitlich um mehrere Zentimeter auslenken.)

PFOSTENVERANKERUNG DES MITTLEREN TREPPENLAUFES OBEN

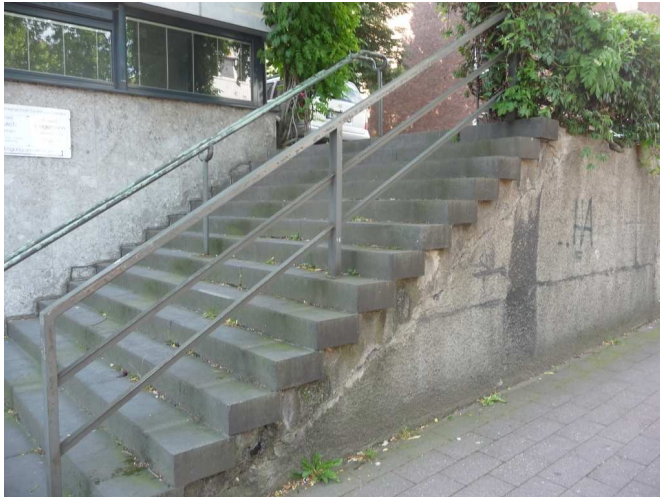
- [6] Treppengeländer, Holmgeländer ohne Seil, mit einer Knieleiste oder mehreren Knieleisten, Stahl / Metall, 0 3 0  
gesamtes Bauteil, entspricht nicht den Vorschriften, längs durchgehend, rechts, oben außen, (An Stelle eines  
Holmgeländers ist ein Füllstabgeländer zu erforderlich.)

HOLMGELÄNDER ENTSPRICHT NICHT DEN VORSCHRIFTEN

Der Mangel/Schaden beeinträchtigt die Verkehrssicherheit;  
die Verkehrssicherheit ist nicht mehr voll gegeben.

Schadensbeseitigung oder Warnhinweis kurzfristig erforderlich.
