**Stellungnahme**  
**zum**  
**Zustand des Rohbaus**  
(auf Grundlage von stichprobeartigen Bauteiluntersuchungen)

**Gebäude A und C (Bestandsgebäude)**

**Stand: 23.09.2013**

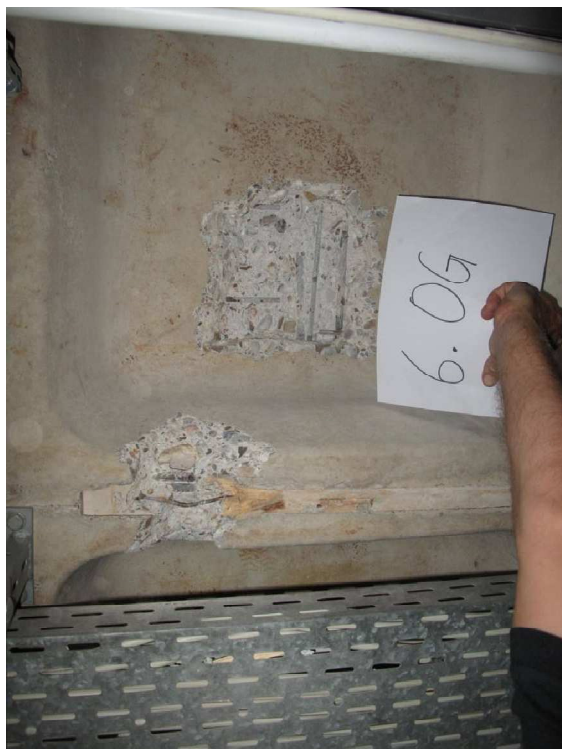
a) Bereich Kassettendecke über 6.OG

Betondeckung der Kassettenrippen ausreichend

Selbst die Untersuchung der Kassettendecke im 6.OG (Dachdecke) zeigte keine Mängel, die auf eine notwendige Sanierung hinweisen könnten. Betondeckung unterseitig von Kassetten und Rippen sind ebenfalls  $\geq 25$  mm, der freigelegte Stahl nicht korrodiert oder beschädigt (siehe Foto 1 und 2).

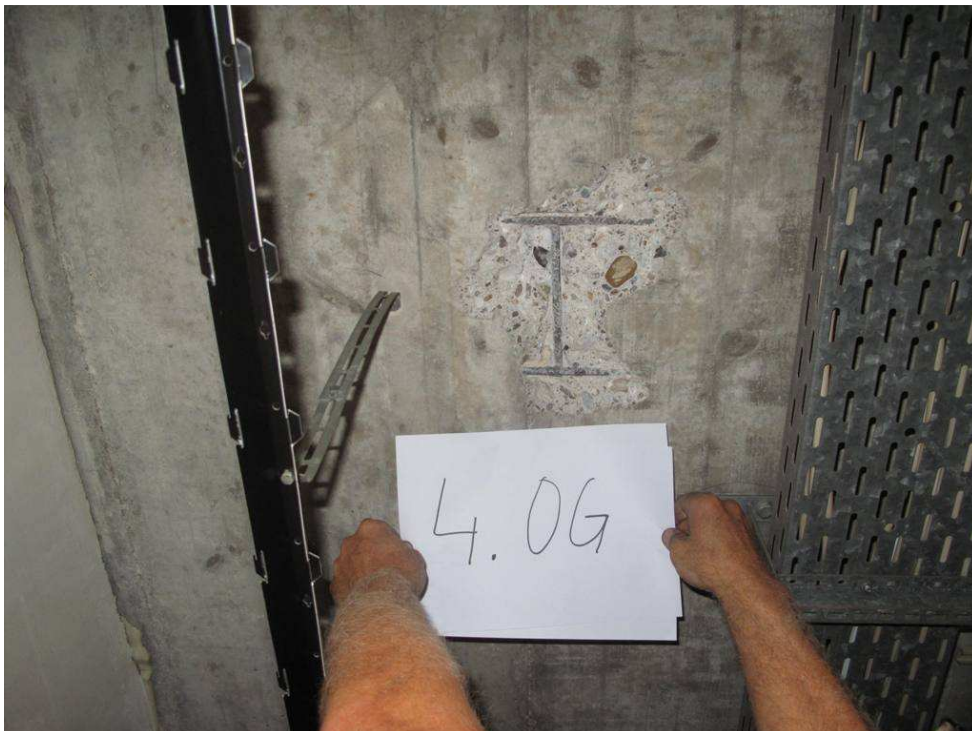
Foto 4

b) Decke 4.OG (exemplarisch für die Geschossdecken)

Betondeckung ca. 25 mm

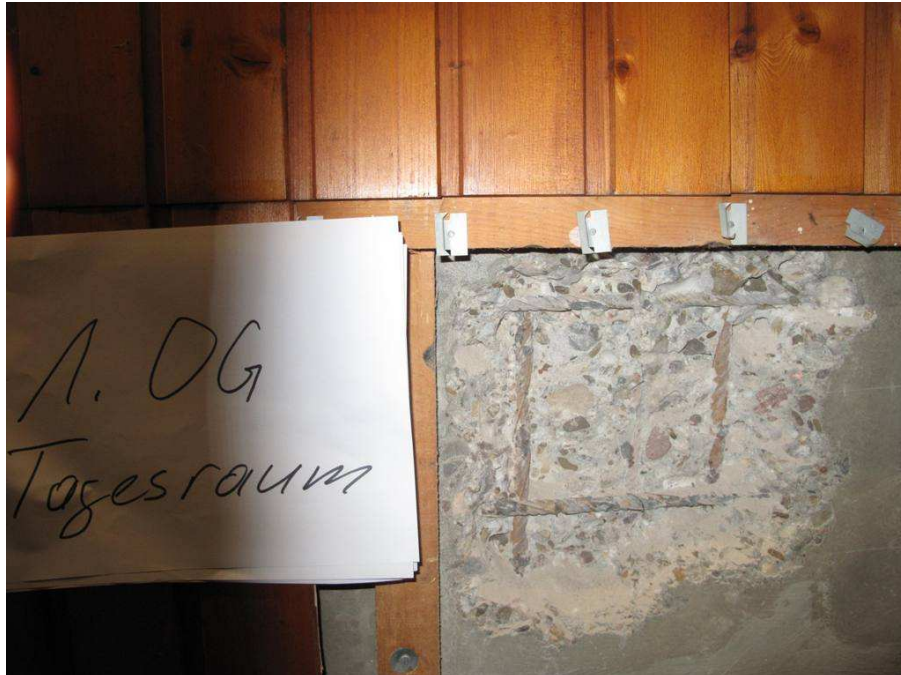
Foto 5

c) Stahlbetonwände (exemplarisch)

Beidseitige Bewehrung, Betondeckung ca. 25 mm

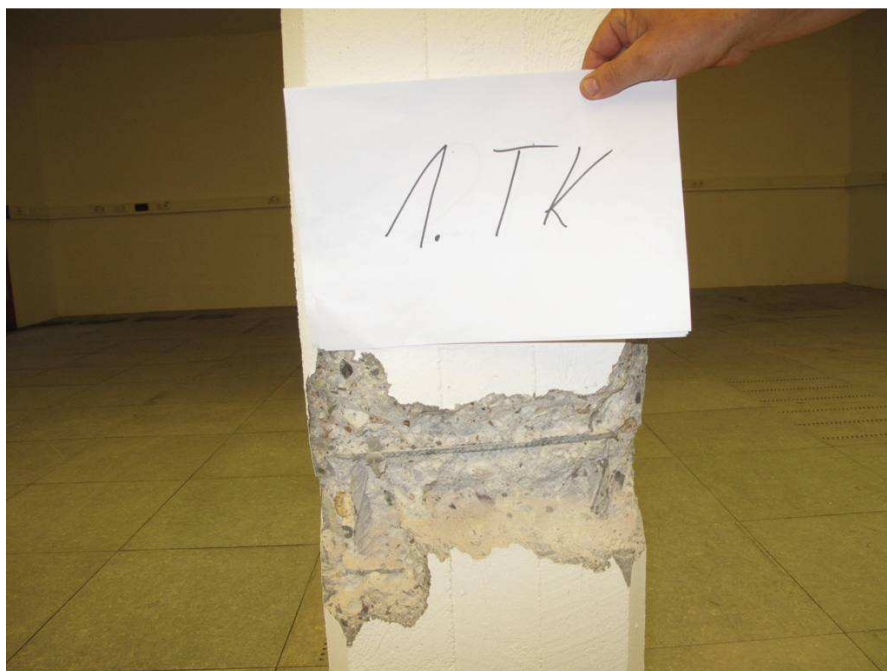
Foto 7

d) Stahlbetonstützen (exemplarisch im 1. Und 2.UG)

ausreichende Betondeckung
