Kunde **Gebäudewirtschaft der Stadt Köln**

Straße **Scheibenstr. Feuerwache**

Haltungsbericht

Haltung	Schacht01	Insp.-Nr.	1
Oberer Schacht	Schacht01	Insp.-Datum	23.09.2013
Unterer Schacht	Schacht02	Insp.-Richtung	gegen Fließrichtung

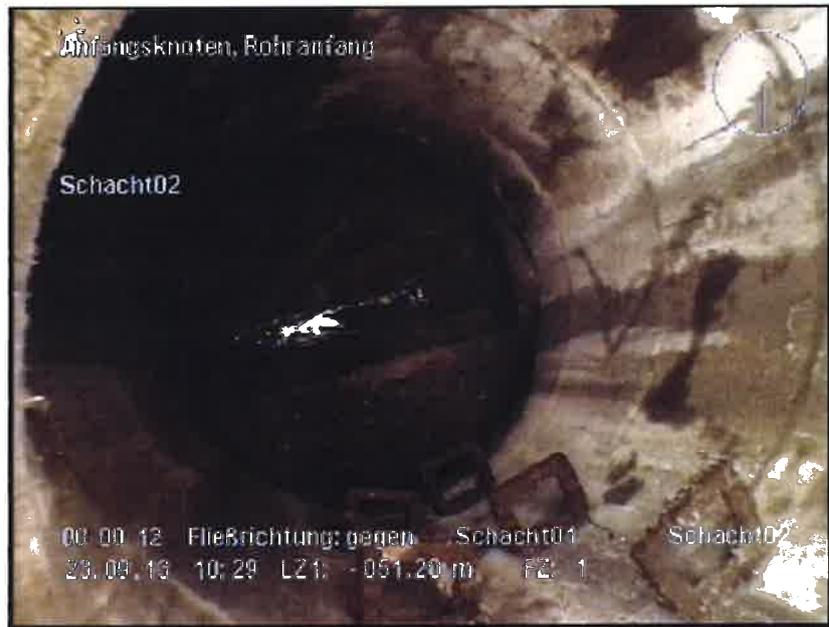
Foto 001
Video 00:00:08
Entfernung /m 0,00
Zustand BCD XP

Anfangsknoten, Rohranfang; Schacht02

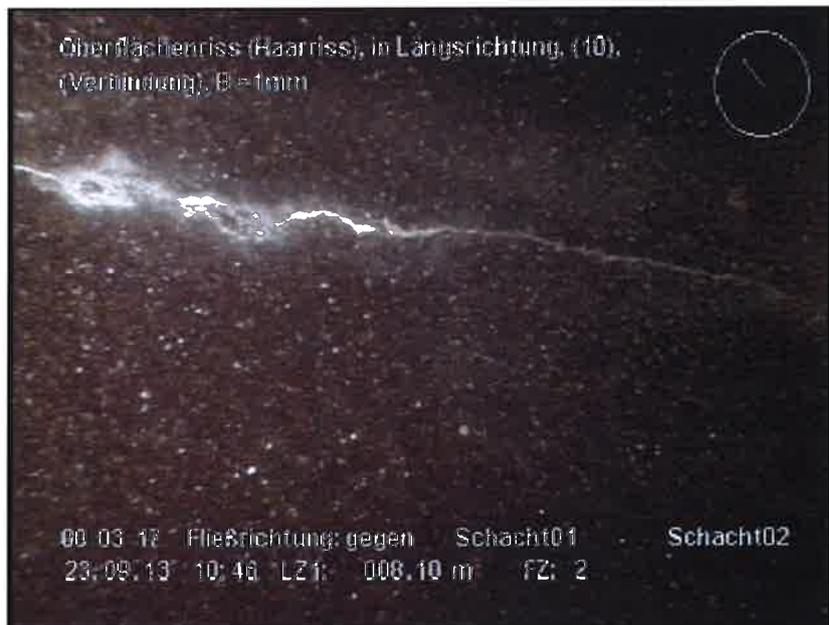
Foto 002
Video 00:03:16
Entfernung /m 8,10
Zustand BAB A A
Position 10
Verbindung

Oberflächenriss (Haarriss), in
Längsrichtung, Breite = 1mm

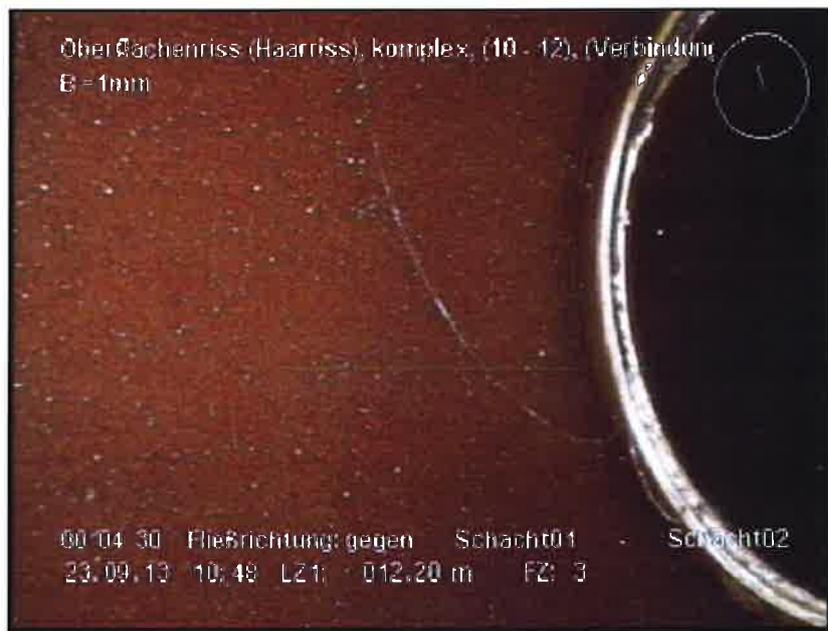
Foto 003

Oberflächenriss (Haarriss), komplex,
Breite = 1mm

Zustand BAB A C

Position 10 - 12

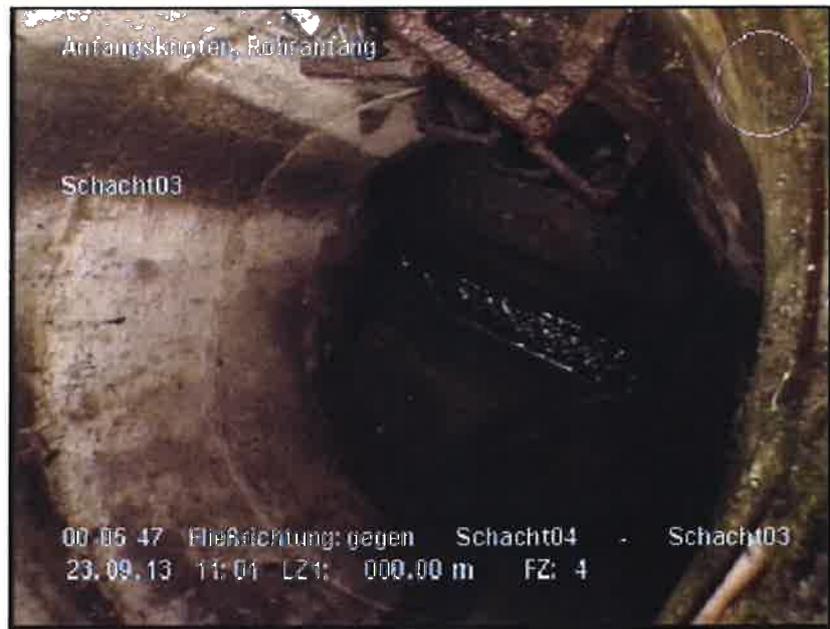
Foto 004
Video 00:05:42
Entfernung /m 0,00
Zustand BCD XP

Anfangsknoten, Rohranfang; Schacht03

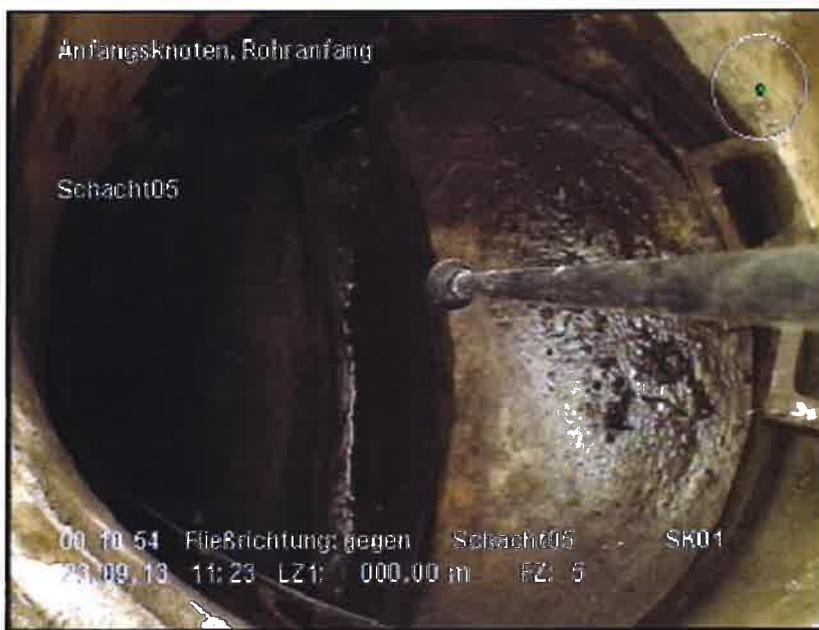
Foto 005
Video 00:10:50
Entfernung /m 0,00
Zustand BCD XP

Anfangsknoten, Rohranfang; Schacht05

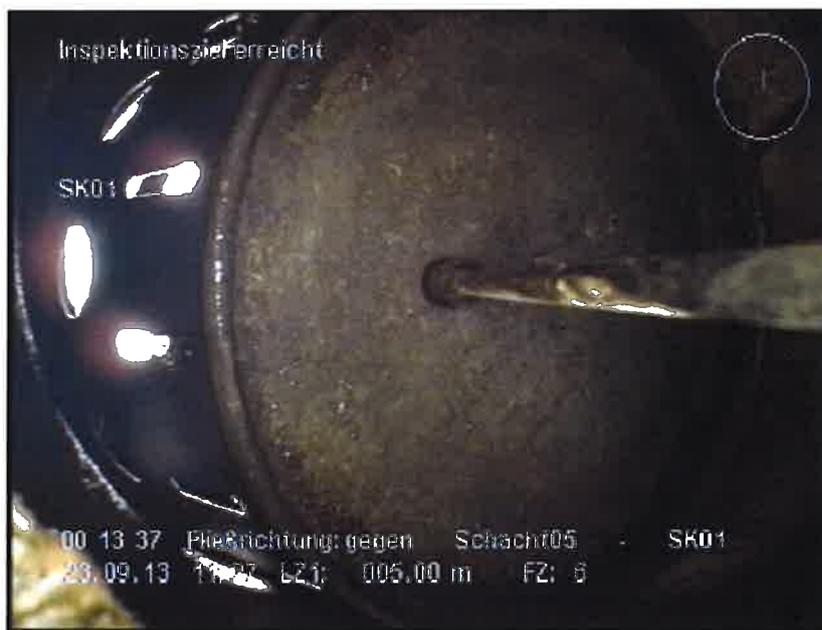
Foto 006
Video 00:13:33
Entfernung /m 5,00
Zustand BDC Z ZE

Inspektionsziel erreicht; SK01

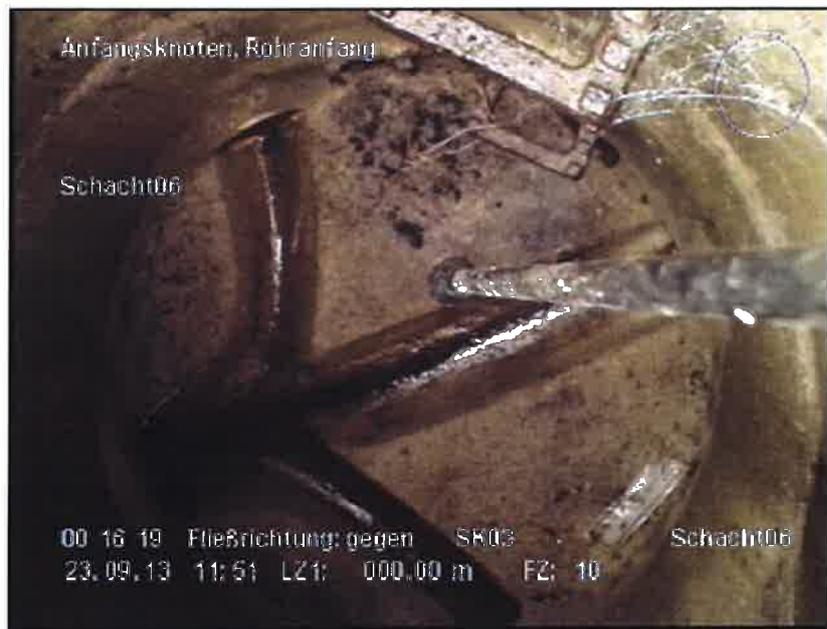
Foto 010
Video 00:16:16
Entfernung /m 0,00
Zustand BCD XP

Anfangsknoten, Rohranfang; Schacht06

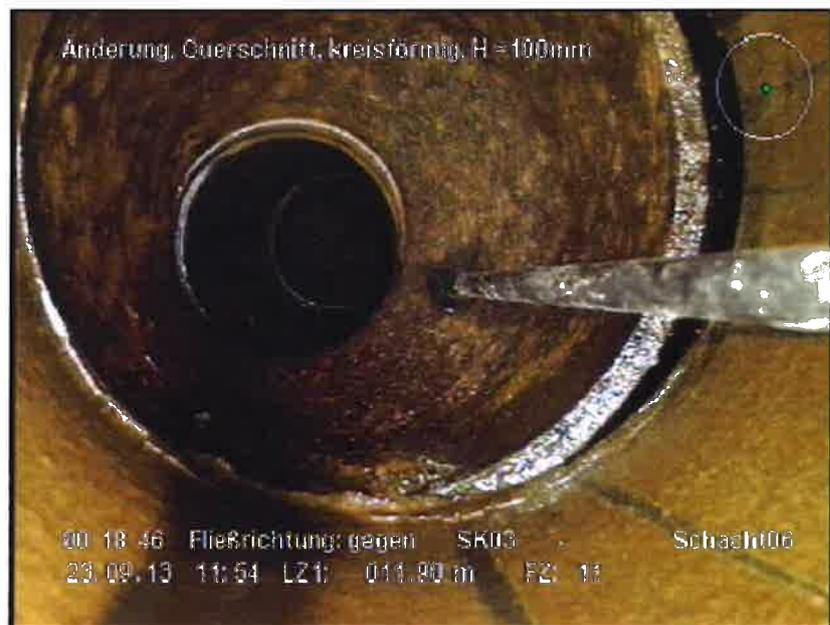
Foto 011
Video 00:18:44
Entfernung /m 12,10
Zustand AEC A

Änderung, Querschnitt, kreisförmig, Höhe = 100mm

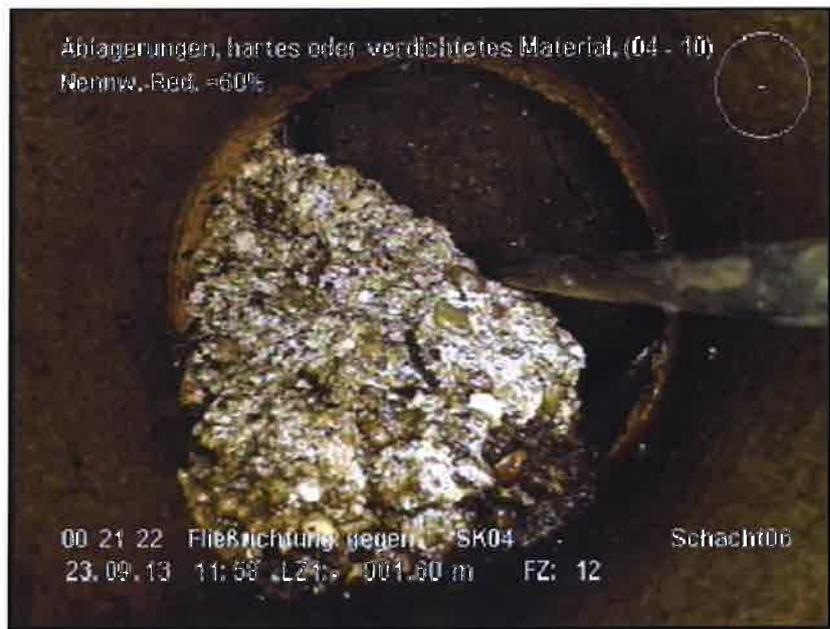
Foto 012

Ablagerungen, hartes oder verdichtetes Material, Nennweitenreduzierung = 60%

Zustand BBC C

Position 4 - 10

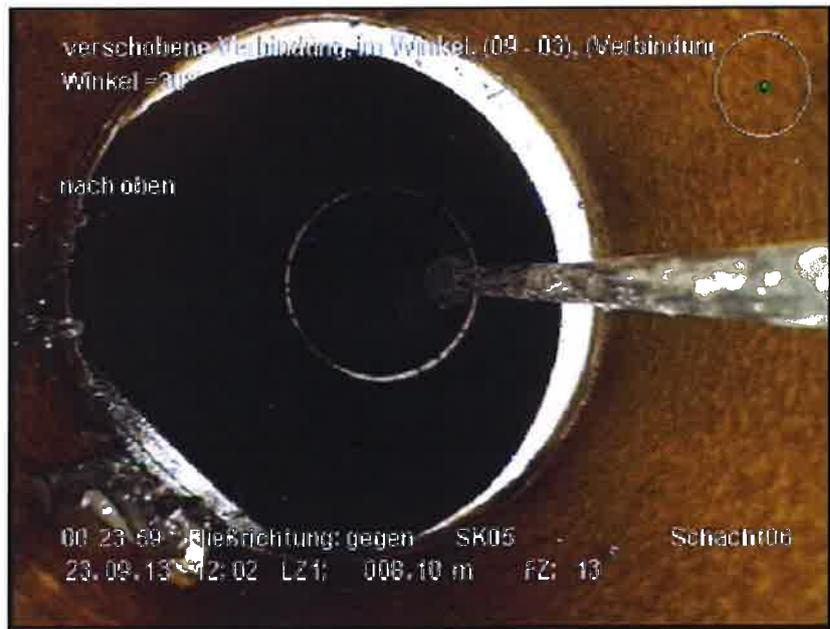
Foto 013

verschobene Verbindung, im Winkel,
Winkel = 30°; nach oben

Zustand BAJ C

Position 9 - 3

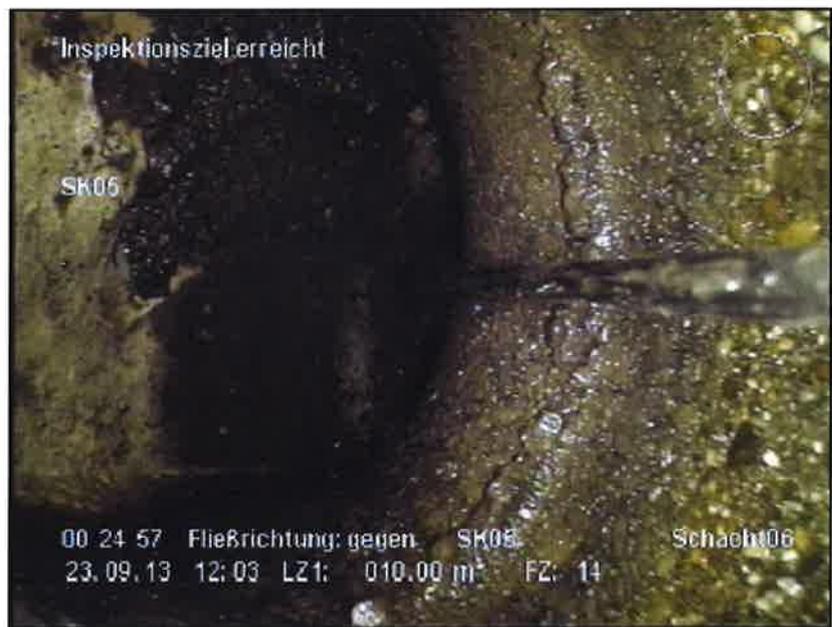
Foto 014

Inspektionsziel erreicht; SK05
