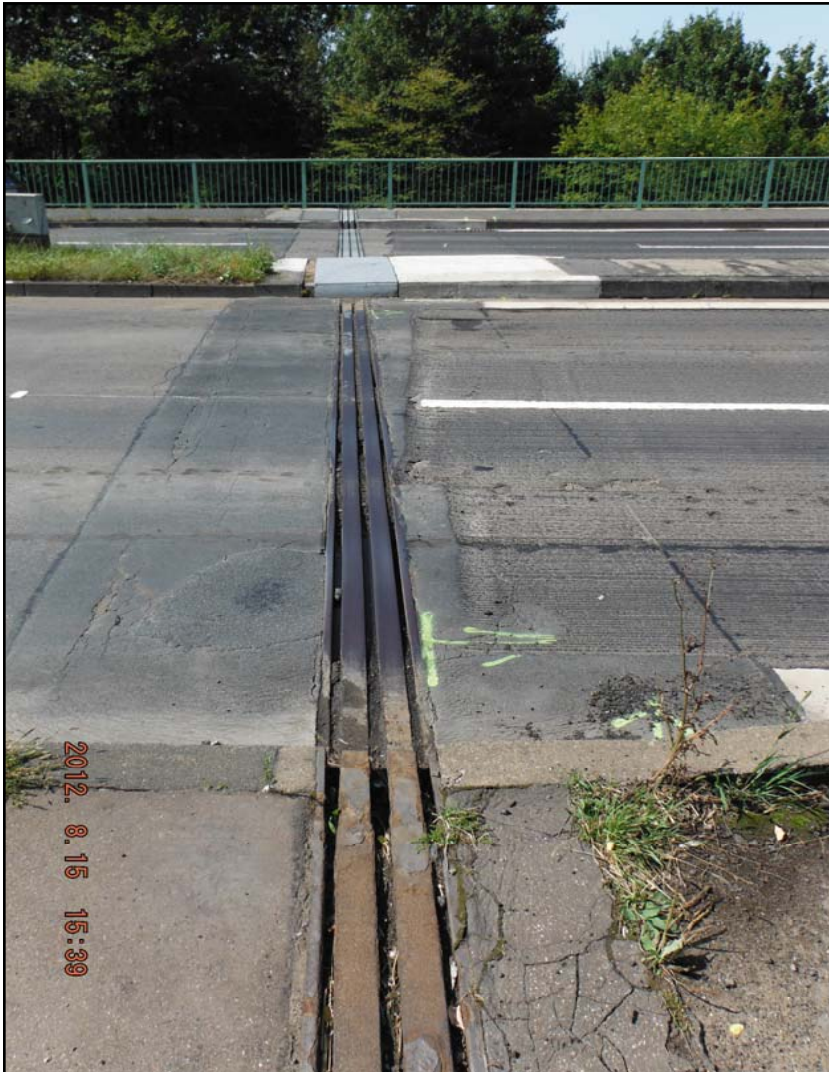
Übergangskonstruktion in Richtung Chorweiler ist rostig und weist Abplatzungen auf.

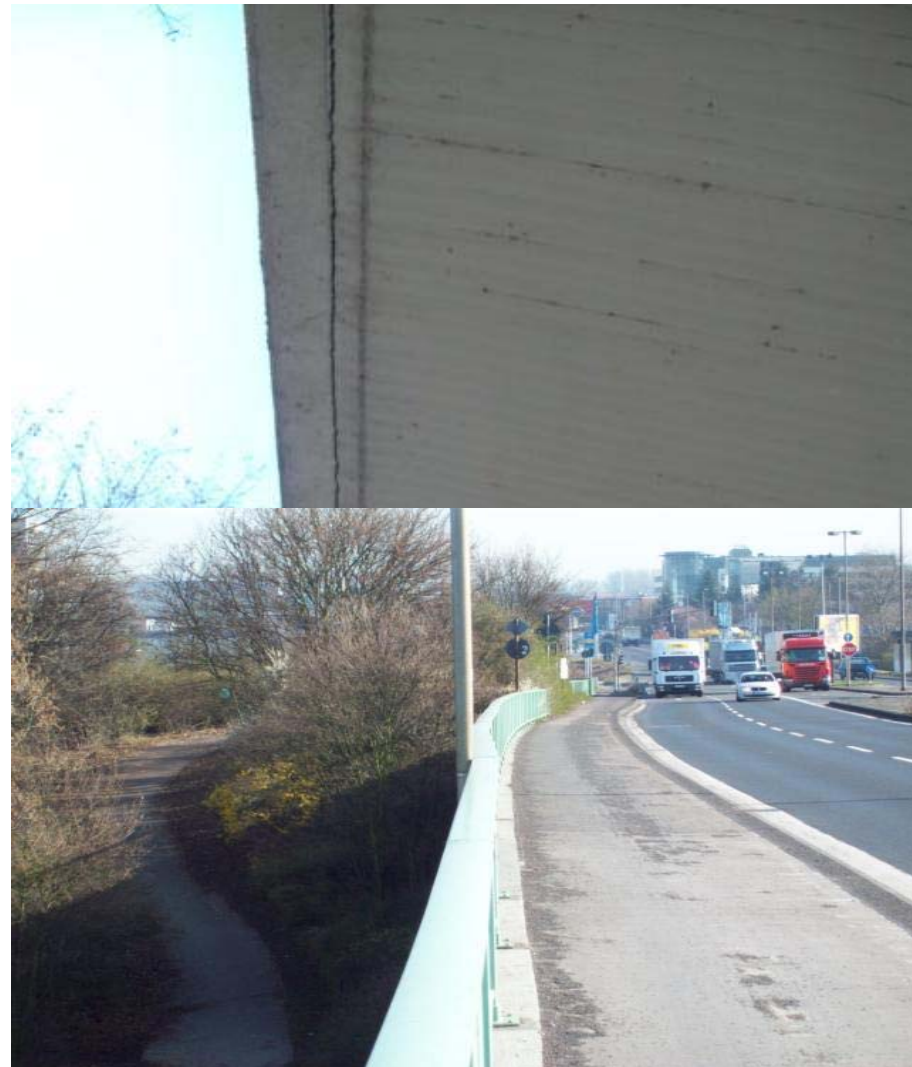
Die Geländer sind oberflächlich verrostet, das Seil im Handlauf fehlt. Das Geländer ist nach ERA 95 1,30 m hoch auszuführen..
