Dachsanierung Vereinsheim Deutz 05

Vereinsheim Deutz 05 | Dr.-Simons-Str. 10 | 50679 Köln-Deutz

Erläuterung

WE-Nummer: 73061
Projektnummer: 46-73061-001
Projektdaten: Vereinsheim Deutz 05
Adresse: Dr.-Simons-Str. 10
50679 Köln – Deutz
Baujahr: 1979

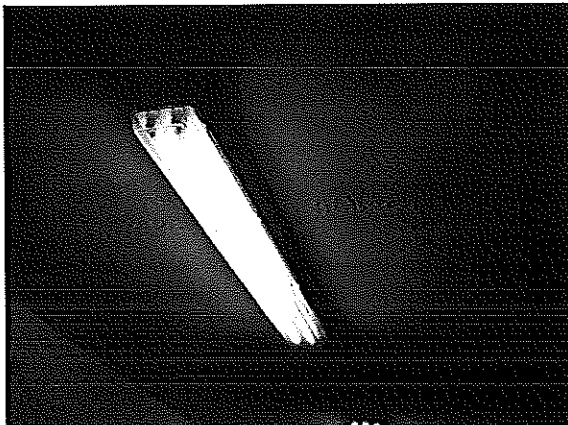
Die Abhängedecken sind punktuell aufgeweicht und weisen Verfärbungen durch Wasserflecken auf. Das Ausmaß der Schäden an den Abhängedecken wird aber erst während der Bauphase ersichtlich sein da viele Bereiche momentan nicht einsehbar sind. Die Dämmung wurde vor 1996 eingebaut und ist, laut Schadstoffgutachten vom 11.07.14, schadstoffhaltig.

Aufgeweichte Abhängedecken

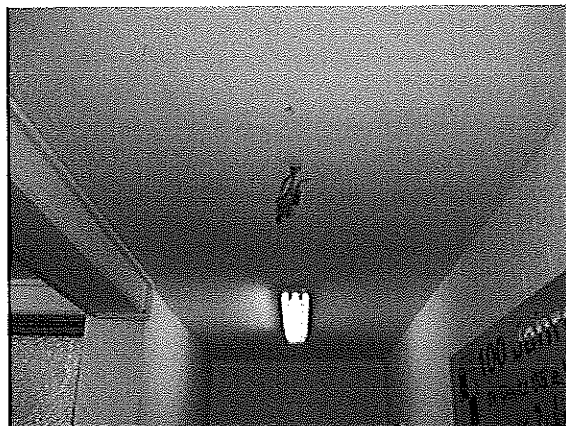
Die Elektroinstallationen mussten teilweise abgebaut werden da diese durch Wasser defekt sind oder die Gefahr von Kurzschlüssen besteht.

defekte Elektroinstallationen

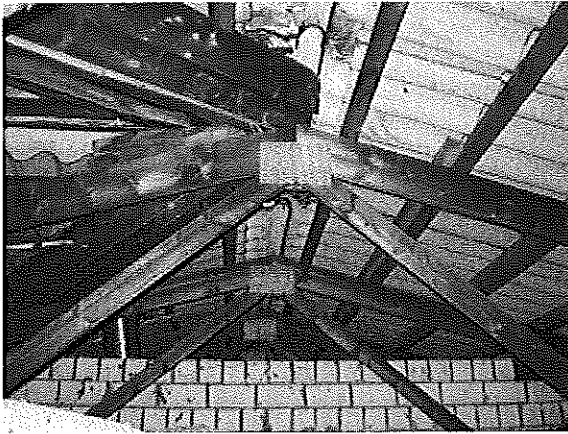
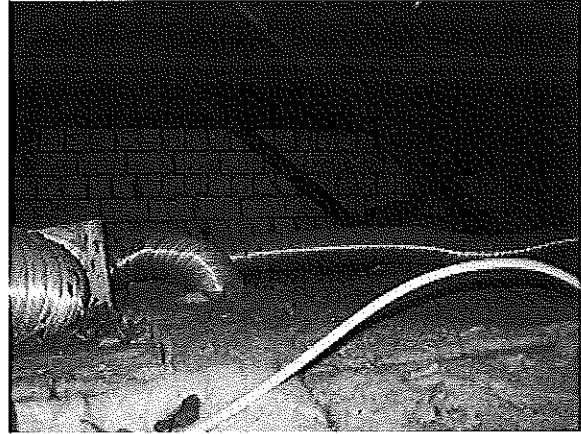
Durch Risse und faustgroße Bruchstellen, z.B. von herabfallenden Ästen oder durch Witterung verursachte Materialmängel, kann Regenwasser ungehindert in den Dachzwischenraum gelangen. Da die Faserzementplatten der Dacheindeckung Asbestfasern enthalten ist eine dauerhafte Ausbesserung der Dachfläche ausgeschlossen. Im gebundenen und unbeschädigten Zustand sind die Platten jedoch, laut Schadstoffgutachten vom 11.07.14, nicht gesundheitsgefährdend.

Dachzwischenraum Untersicht Asbestplatten

Die asbesthaltigen Faserzementplatten inkl. Querlattung und Ortgangverkleidungen werden fachgerecht ausgebaut und entsorgt.

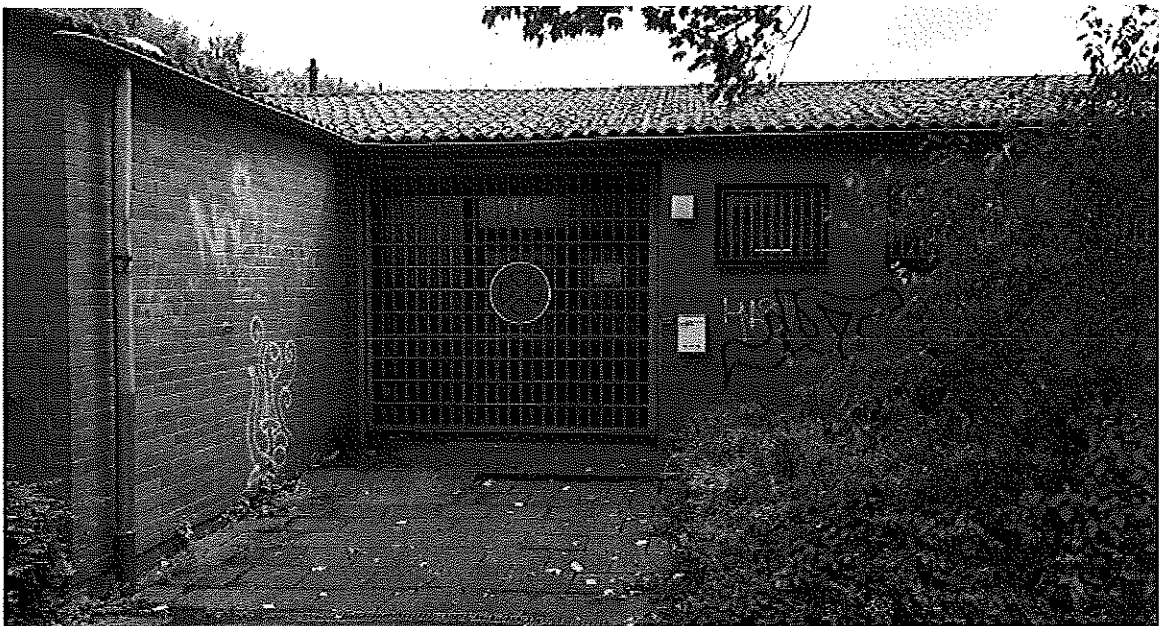
Außenansicht Vereinsheim Straßenseite

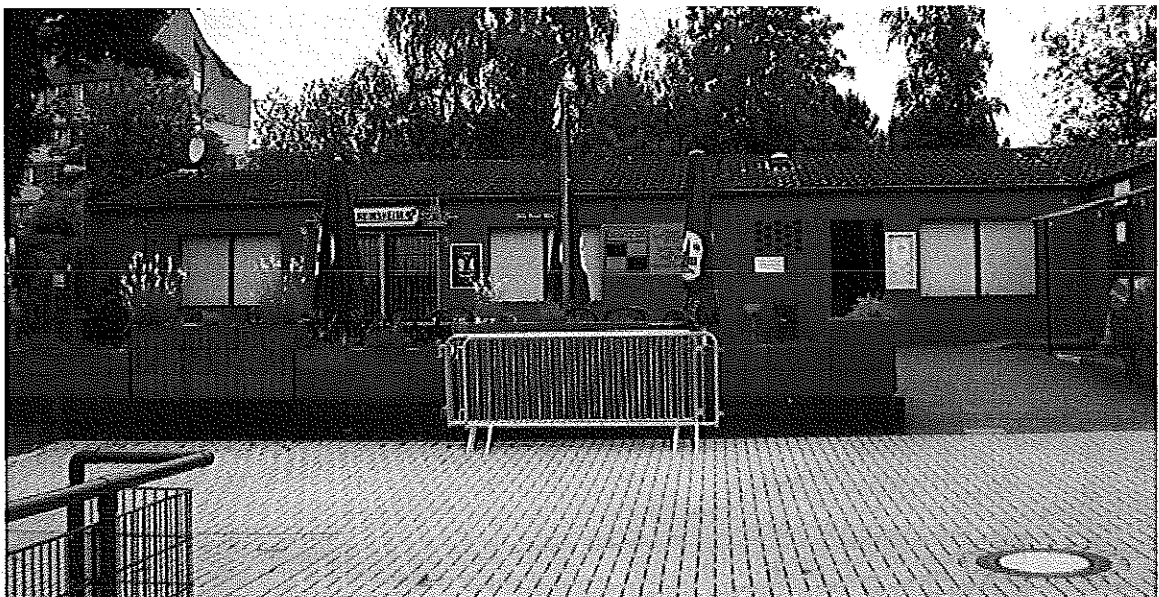
Außenansicht Vereinsheim Platzseite

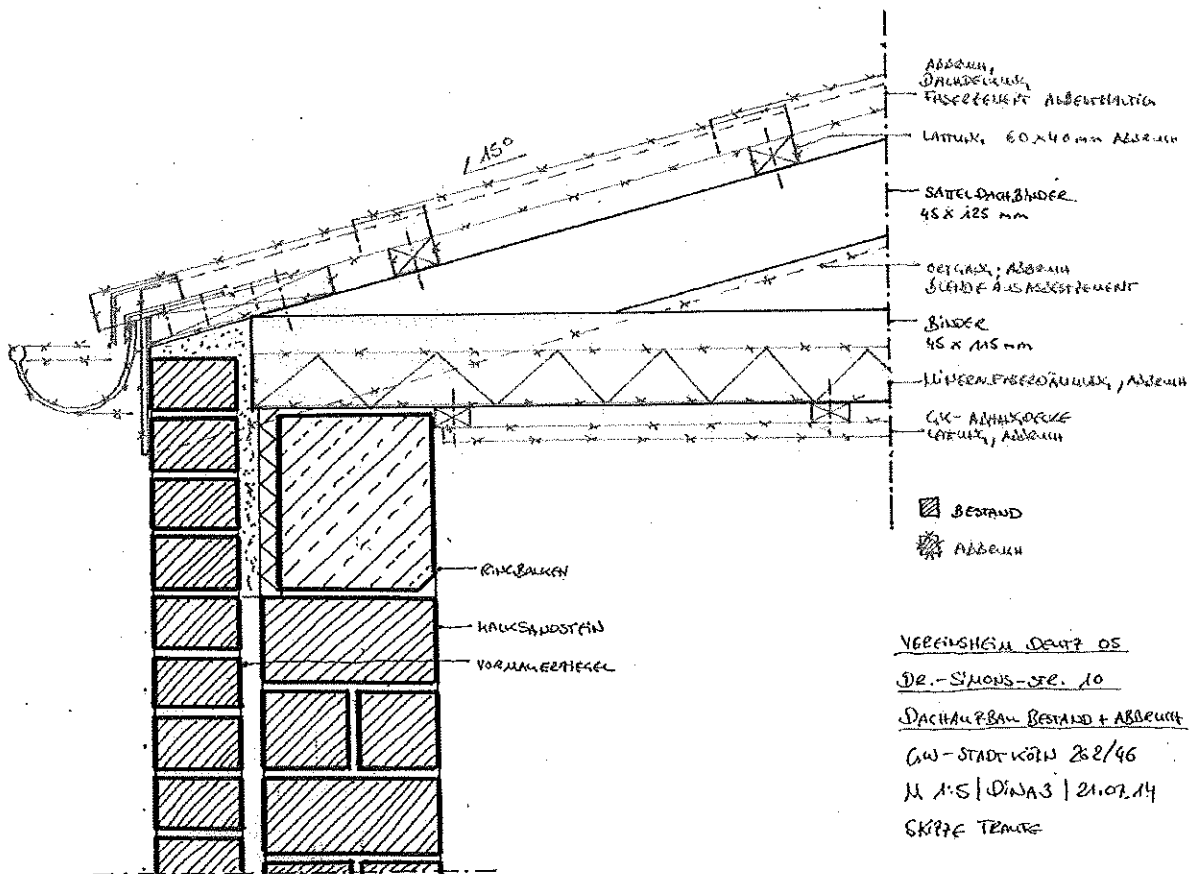
Da die Dachkonstruktion nicht komplett einzusehen ist, muss damit gerechnet werden dass in Teilbereichen Schäden an den Bindern vorhanden sind. Diese können bzw. müssen im Bauverlauf, nach Angaben eines Tragwerksplaners, ertüchtigt bzw. ersetzt werden.

Skizze | geplanter Abbruch beschädigte Dachkonstruktion

Fachgerechter Ausbau und Entsorgung der schadstoffhaltigen Mineralfaserdämmung.
