**Hauptausschuss
02.03.2015**

Sachstand Beweiserkundung

Kölner Verkehrs-Betriebe AG
Nord-Süd Stadtbahn
Jörn Schwarze

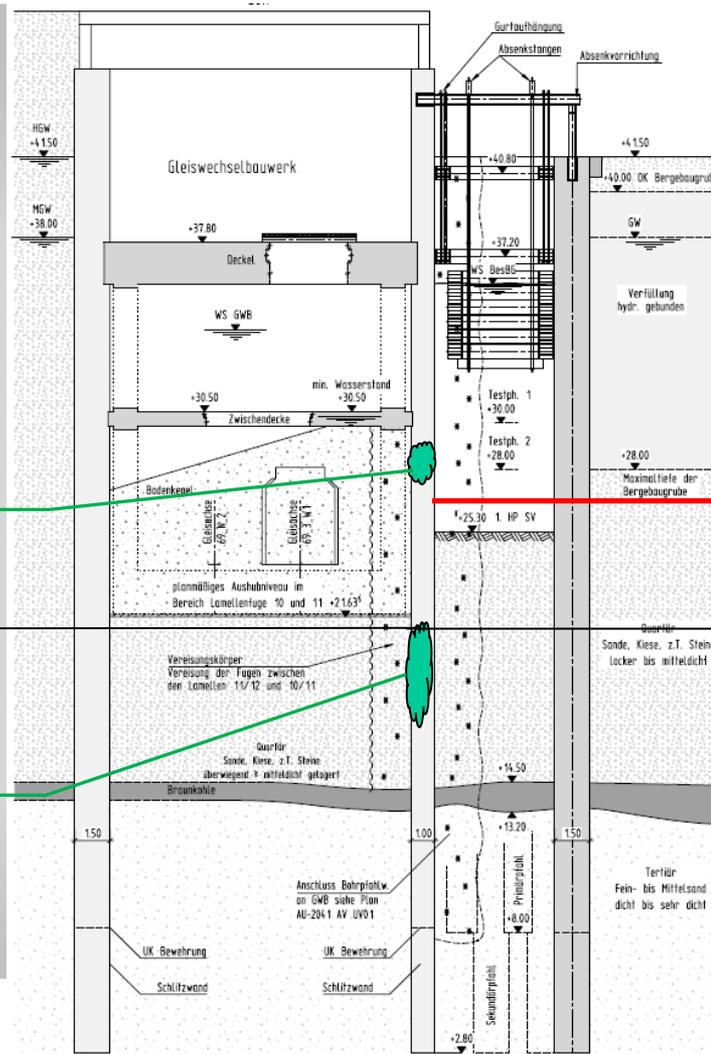
Auffinden der ersten Fehlstelle

ab ca. 27,7 m (ab GOK)

Vermuteter Schlitzwanddefekt

Aktuelle Aushubkote ca. 26,5 mNN

ca. 6-7 m bis zum Schlitzwanddefekt

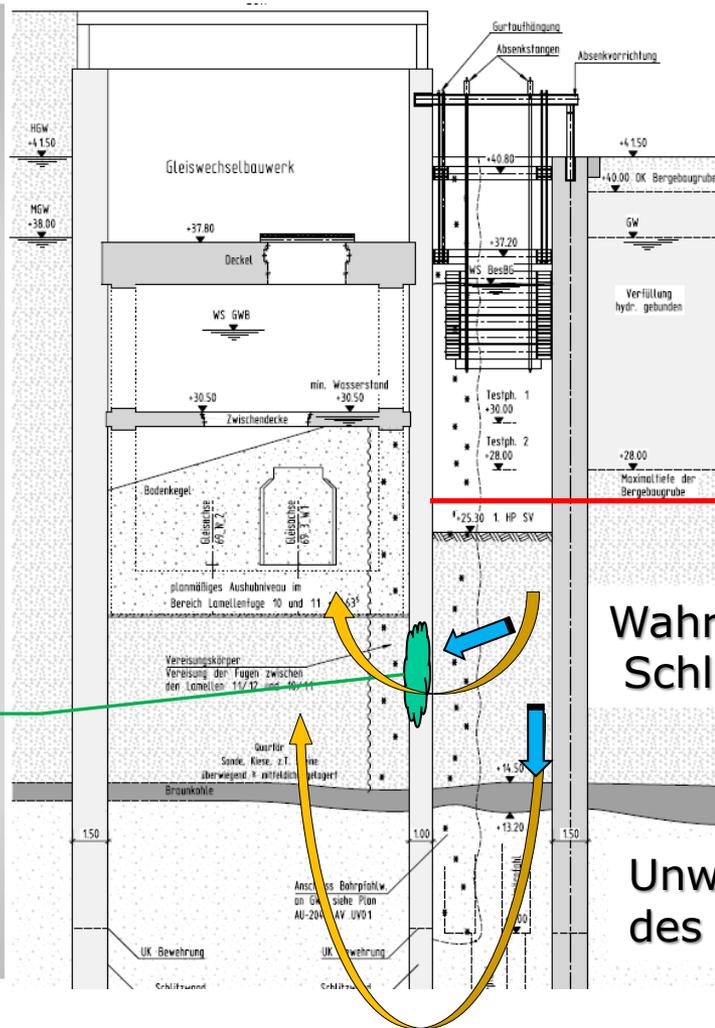
Erster geo-
hydraulischer
Versuch

Aktuelle
Aushubkote
ca. 26,5 mNN

Vermuteter
Schlitzwanddefekt

Wahrscheinliche Ursache
Schlitzwanddefekt

Unwahrscheinliche Theorie
des „Fuchsganges“

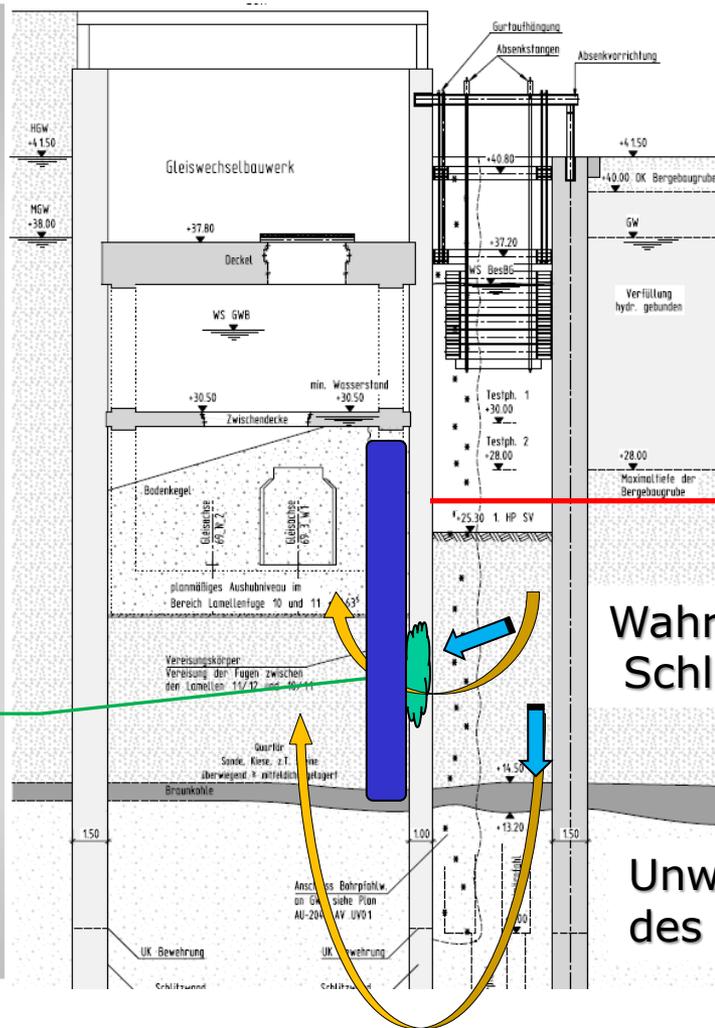
Zweiter geo-
hydraulischer
Versuch

Aktuelle
Aushubkote
ca. 26,5 mNN

Wahrscheinliche Ursache
Schlitzwanddefekt

Unwahrscheinliche Theorie
des „Fuchsganges“

Vermuteter
Schlitzwanddefekt

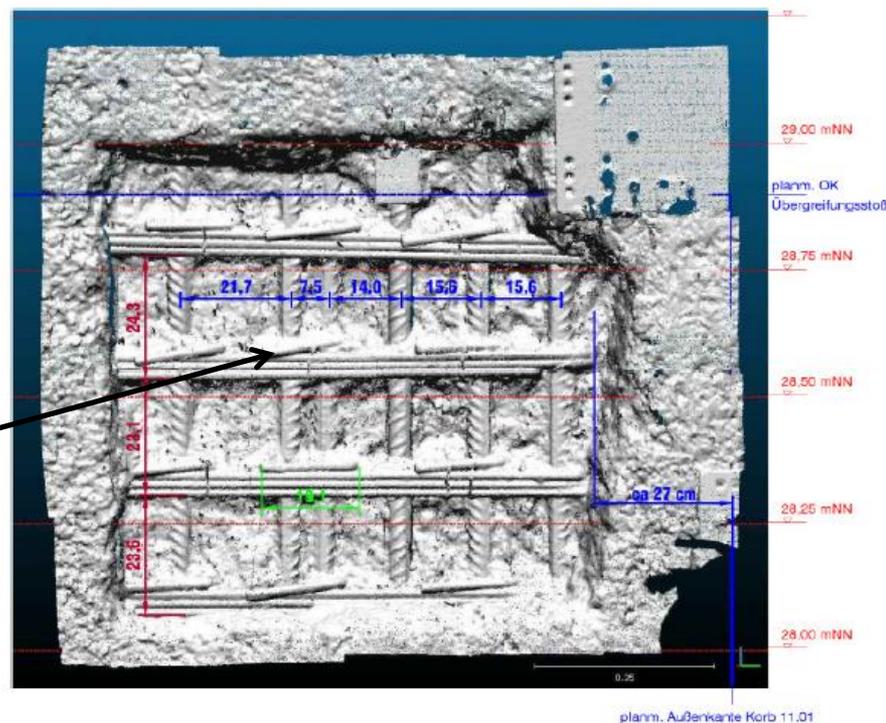
Bewehrungskorb 11.01

Unterwasser-Detektion des Bewehrungskorbes

Schubbügel

F-14

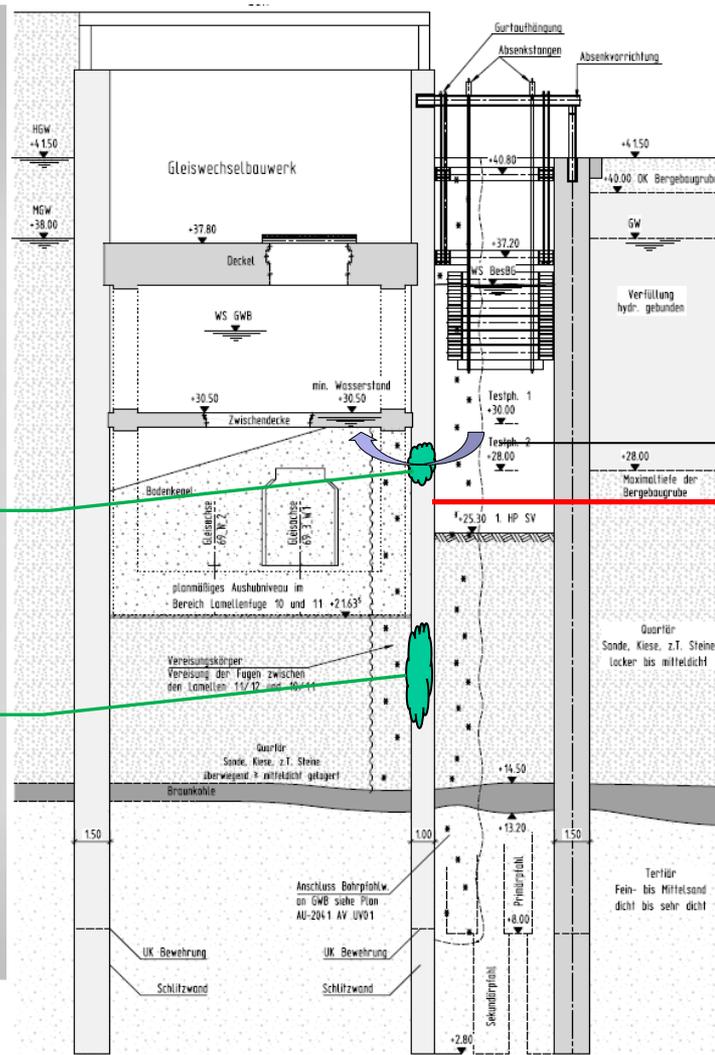
Baumangel als Ursache der ersten Fehlstelle

Auffinden der ersten Fehlstelle

Vermuteter Schlitzwanddefekt

Aktuelle
Aushubkote
Verlust, 5 m 270m³/h

.....vorher 0,06m³/h (60
Liter pro Stunde)

Für Tauchgänge max. 50m³/h

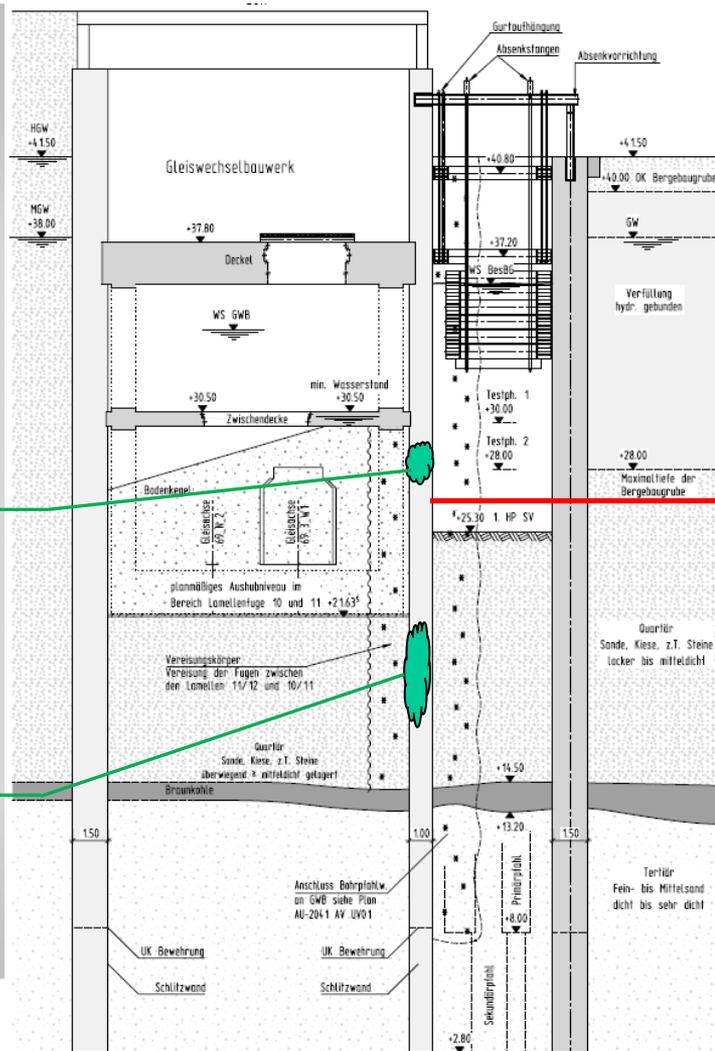
Auffinden der ersten Fehlstelle Herstellung der Schlitzwände

Hindernisbeseitigung
Ausbau geschädigte
Greiferschale

Auffinden der
ersten
Fehlstelle

Hindernisbeseitigung
Ausbau der
geschädigten Greifer

Wechsel der Greifer-
schale von 3,40 m auf
2,80 m

Aktuelle
Aushubkote
ca. 26,5 mNN

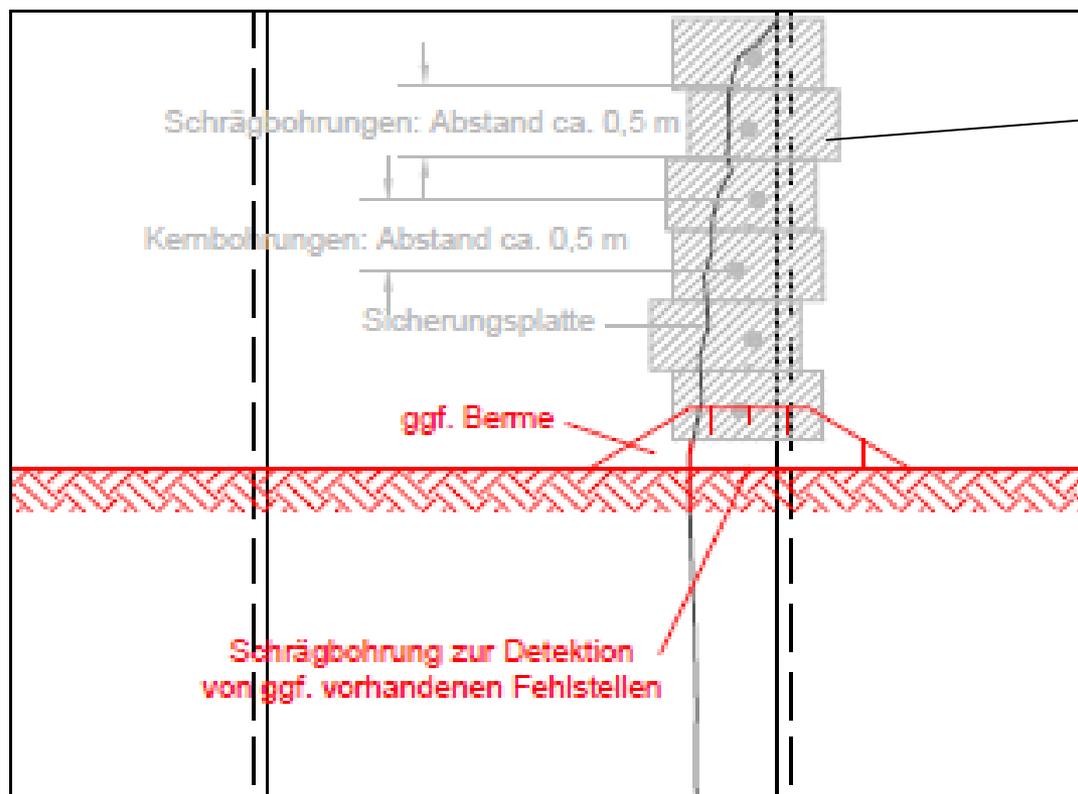
Ansicht Schlitzwandoberfläche im Bereich der Fuge 10/11

Sicherung der Fugen 10/11 und auch der Fuge 11/12

Sicherung mit Blechen

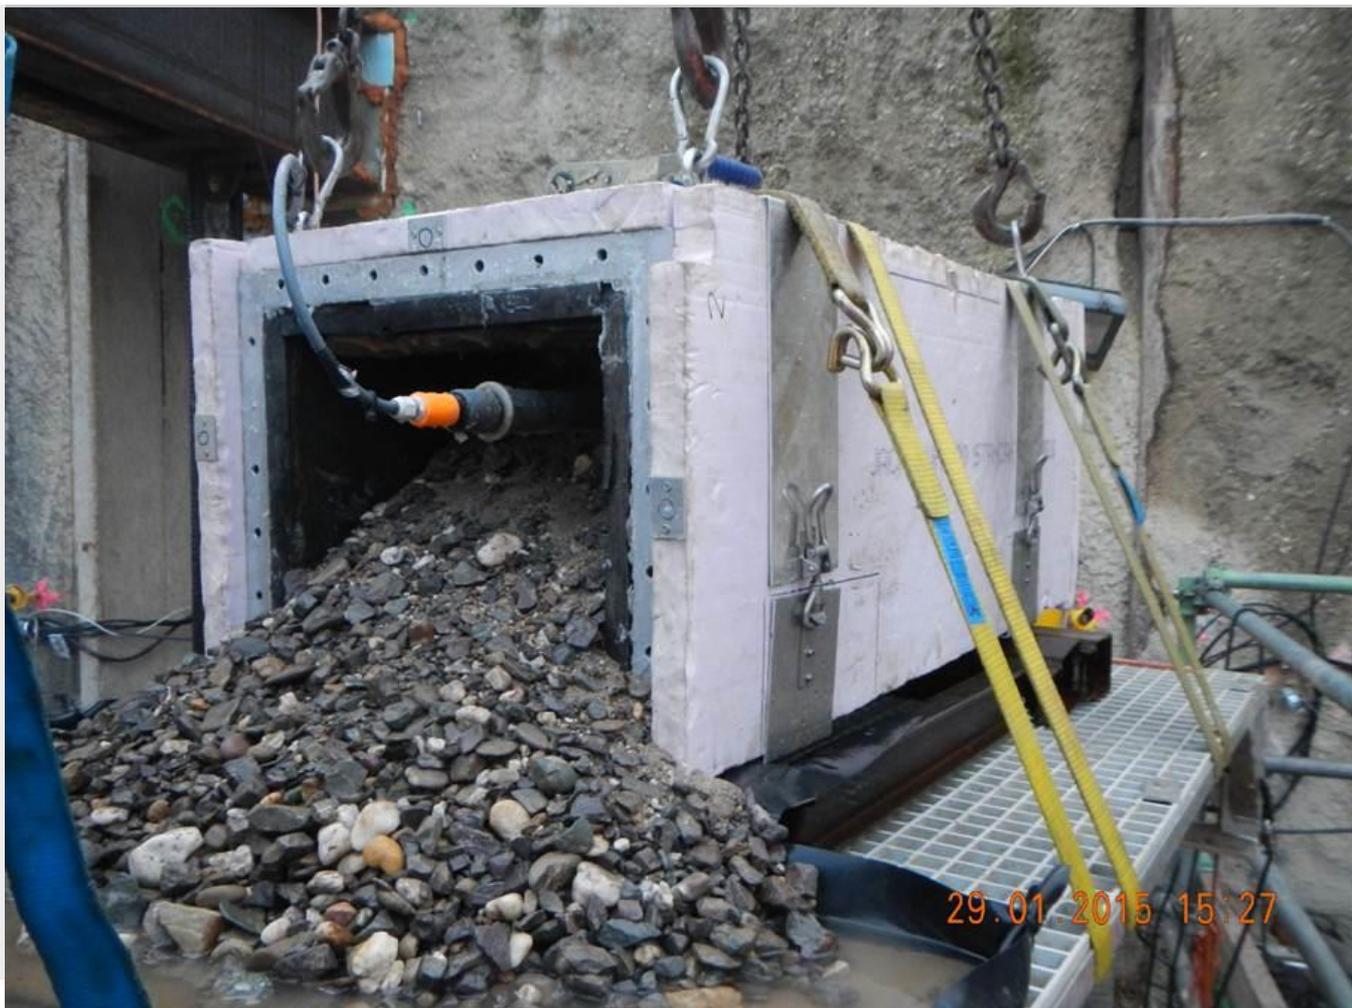
Versuchsbox zur Ermittlung des Auftauverhaltens von Boden in Fehlstellen; Zustand am Ende des Versuchs
