Gutachterliche Stellungnahme zur Kellerabdichtung des Altbaus

Datum: 20.09.2016 /PG160830

Objekt: Stadt Köln
Liegenschaft Maybachstraße 111
„Filmhaus Köln“
50670 Köln

Aufgabenstellung: Beratung bzgl. der möglichen
Ausführungsalternativen der baulichen
Umsetzung der Gesamtmaßnahme an o.g.
Objekt

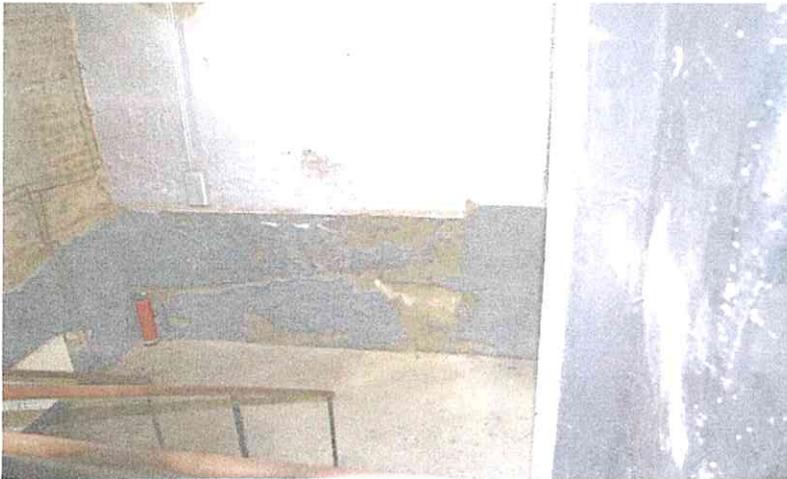
Abb. 1: Blick in das „Haifischbecken“

Exemplarisch, teilweise ist das gemauerte Kellerziegelmauerwerk sichtbar, teilweise wurde es verputzt und teilweise wurde der Putz beschichtet.

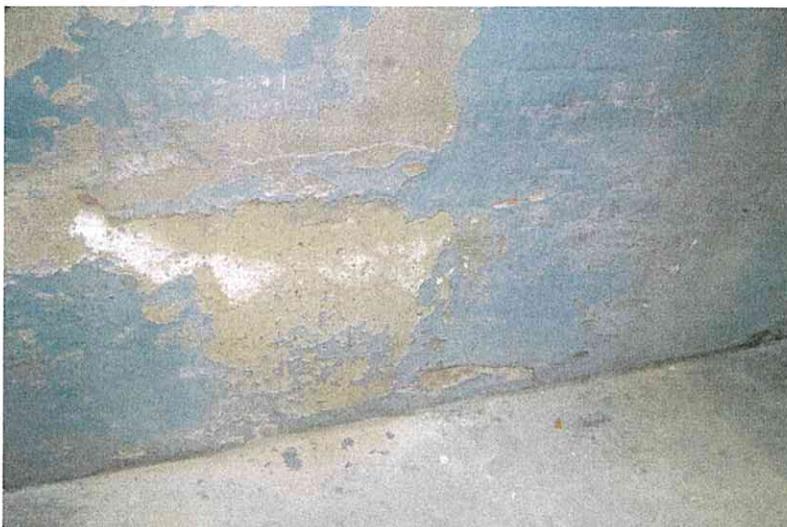
Abb. 2:

Beschichteter Putz

Aufgrund der nicht vorhandenen Abdichtung tritt Feuchte in das Kellermauerwerk ein und diffundiert unter Bildung von hydrophoben Verwölbungen bzw. Abplatzungen innen wieder aus. In Richtung

Der SV empfiehlt den vorhandenen Putz und die vorhandenen (vor allem die sehr dampfdichte silberne Kunststoff-) Beschichtungen auf dem Mauerwerk zu entfernen. So kann die in das Kellermauerwerk eingetretene Feuchtigkeit in den Raum diffundieren.

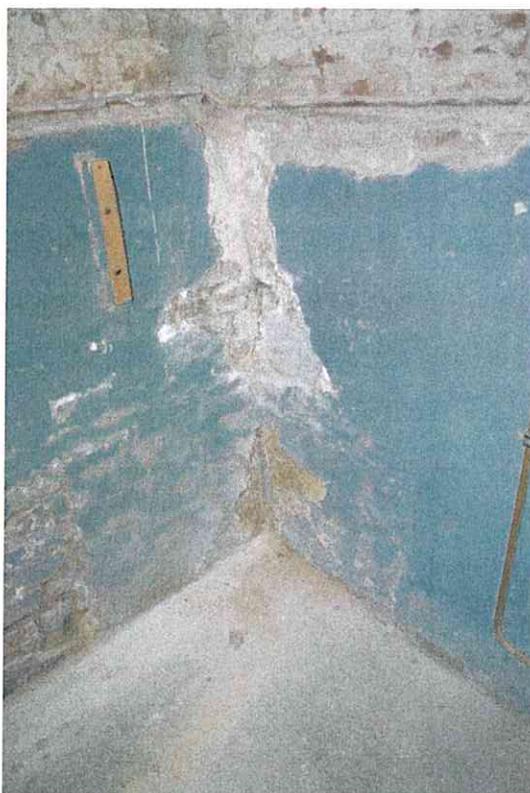
Abb. 3:

des geringeren „Dampfdruckes“. Hierbei verbleiben die in der Wand gelösten Mineralien (Kalk, Salze) auf der Wandoberfläche als Ausblühungen.
