# Anlage 1.

## Gebäudezustandskataster Feuerwache 1 (Stand 1. Quartal 2020)

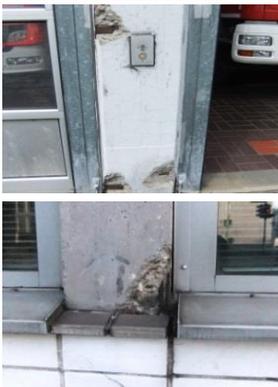
3	Fassadenaussenfläche	Art der Fassade (Bsp: Putz, Sichtmauerwerk, -beton)	5	Großflächige Abplatzungen und freiliegende Armierungen an der Betonfassade; Großflächige Abplatzungen an der gefliesten Fassade insbesondere zur Nord-Süd-Fahrt, Abplatzungen an den Fensterleibungen und Betonstützen mit teils freiliegenden Armierungen
