## **Stollwerck Köln** *Ehemalige Schokolade Fabrik*

### **Schadensglossar**

**Orientierende Fassadenuntersuchung August 2016**

### **Schadensbilder und Sicherungsmaßnahmen an den Außenfassaden**

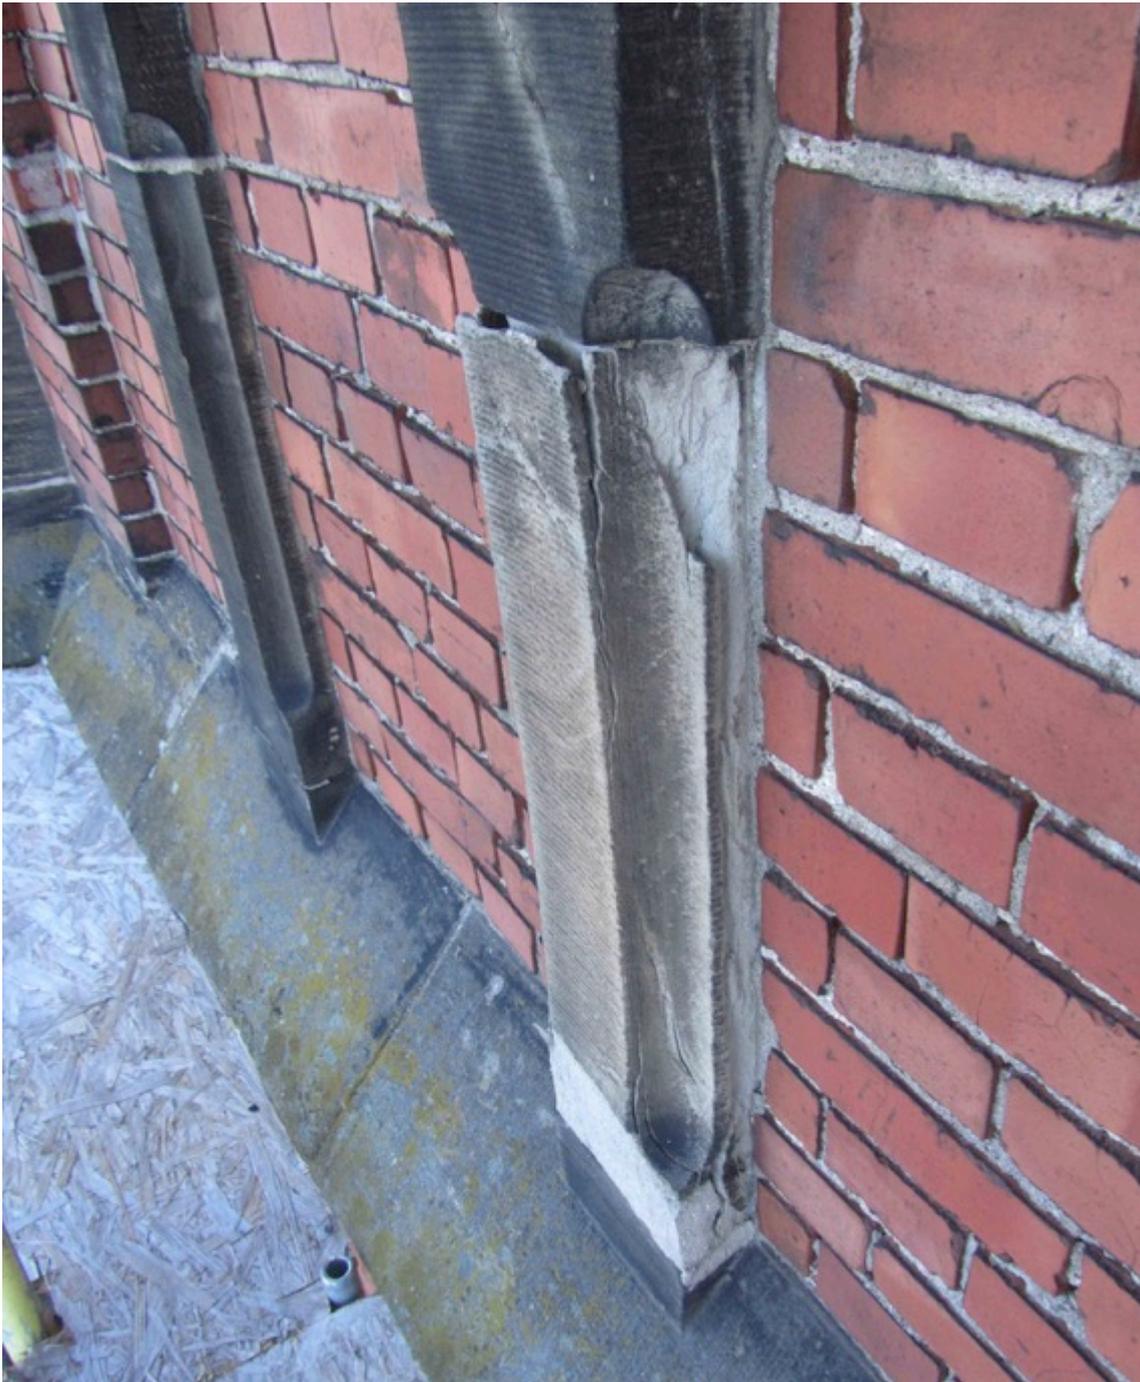
*Vertikales Abschalen und Ablösen der Naturstein Rippe an der Westseite. Foto des vorgefundenen Zustands.*

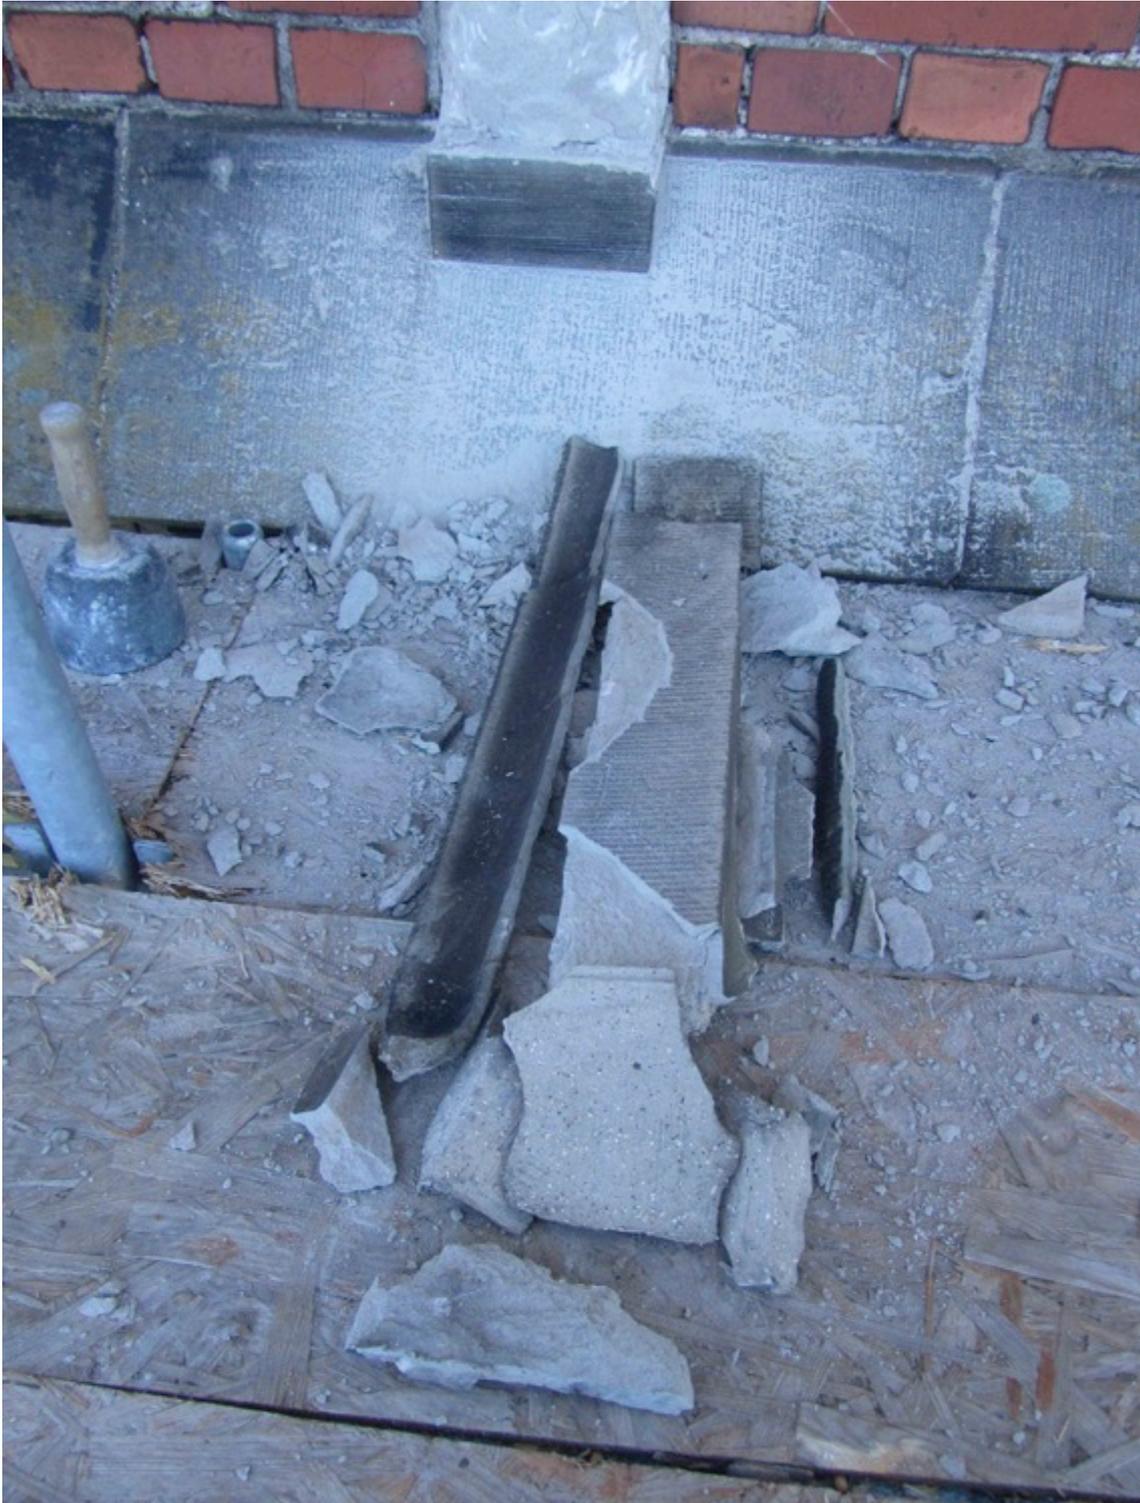
*Erste notwendige Sicherheitsmaßnahme; Händisches Entfernen der losen Schalen aus Foto 1.*

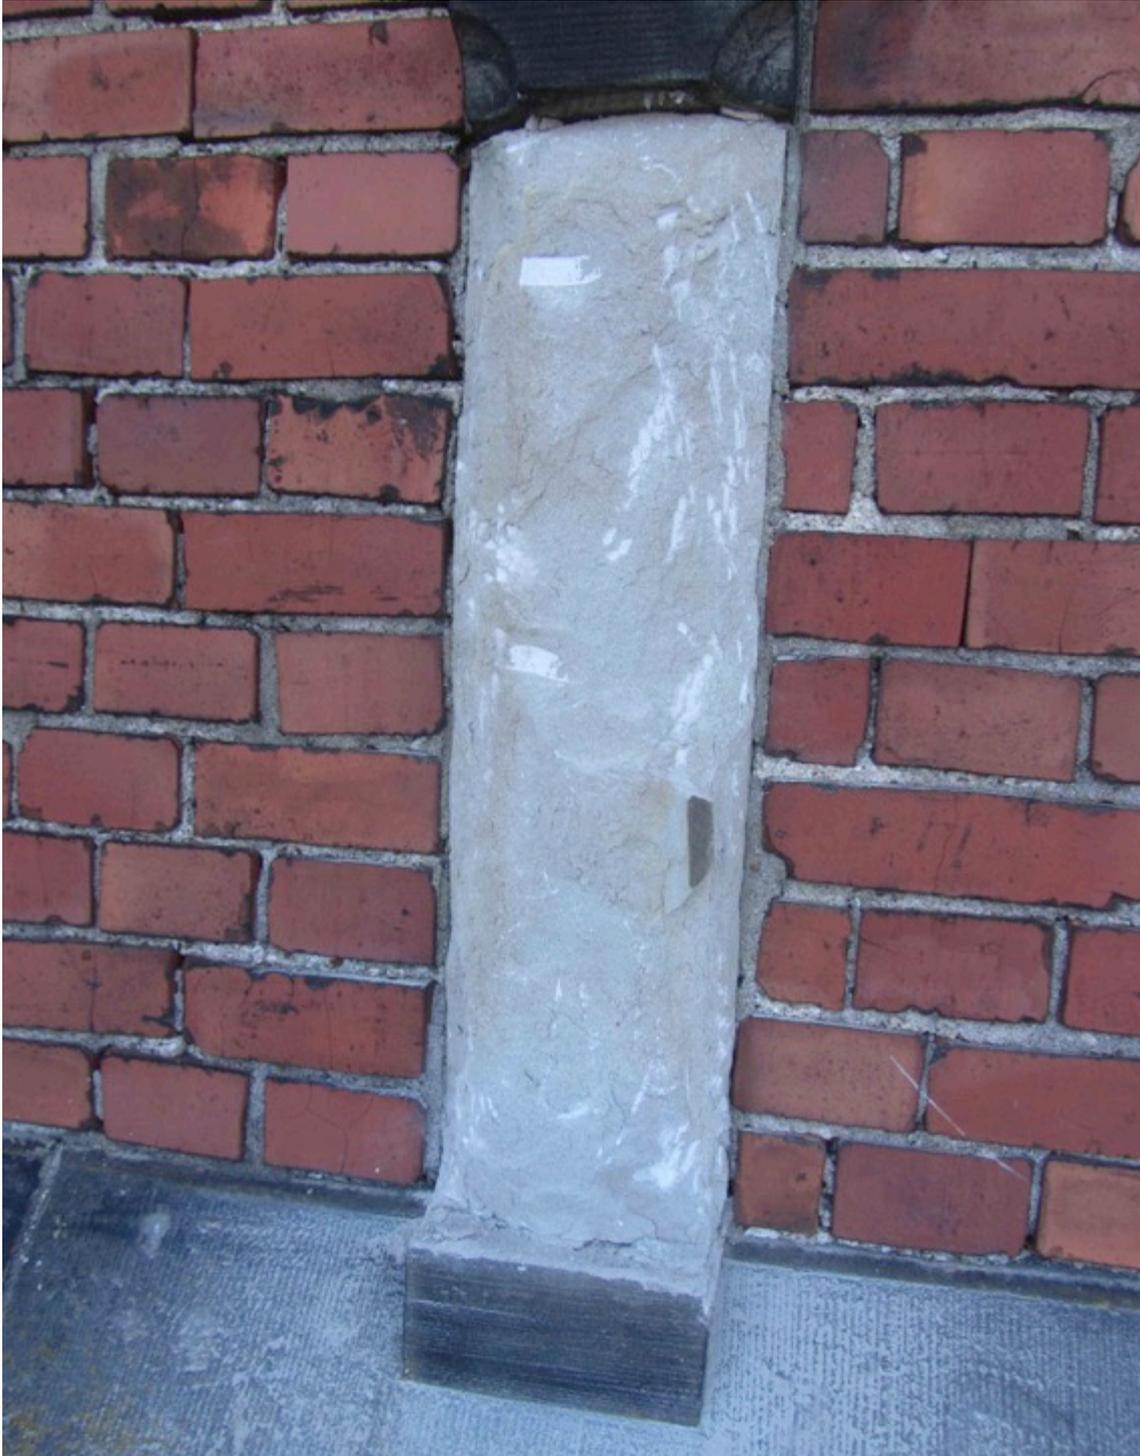
*Zustand nach Abnahme der losen Schalen aus Foto 1 und 2. Die absturzgefährdetete Schale hatte ein Gewicht von etwa 8-10 kg.*

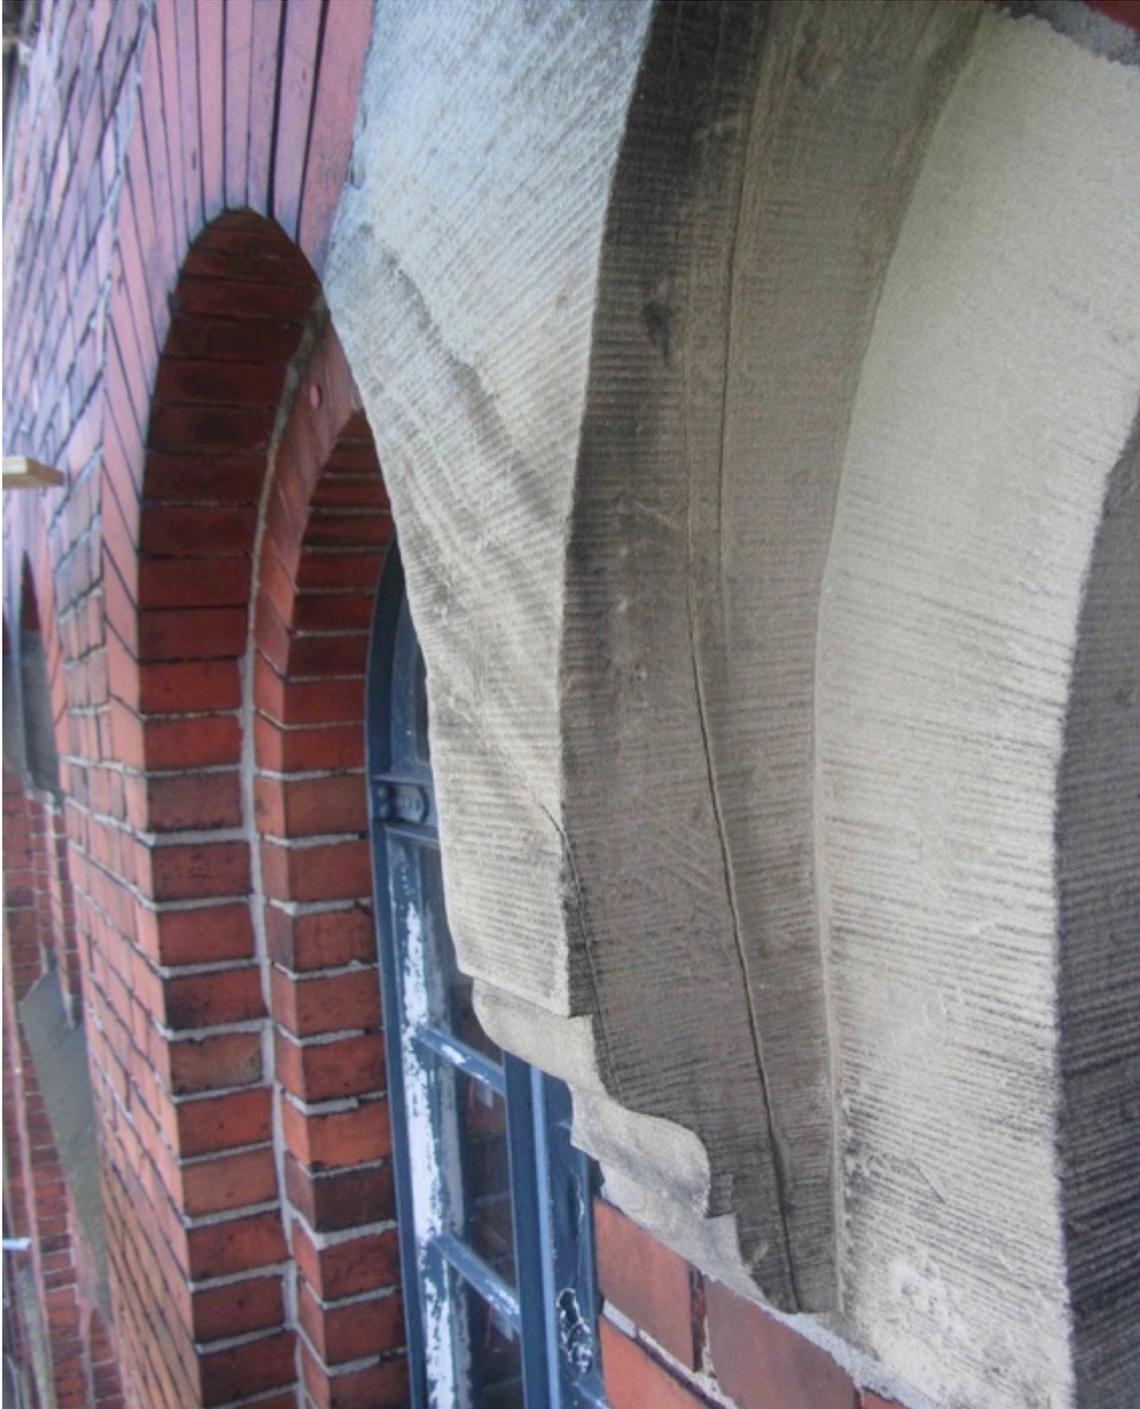
*Höchste Verkehrsgefährdung beim Kämpferstein zwischen den Rundbögen aus Ziegelsteinen an der Norfassade.  
Lagerparalleles Ablösen des Sedimentgesteins. Foto vom vorgefundenen Zustand.*

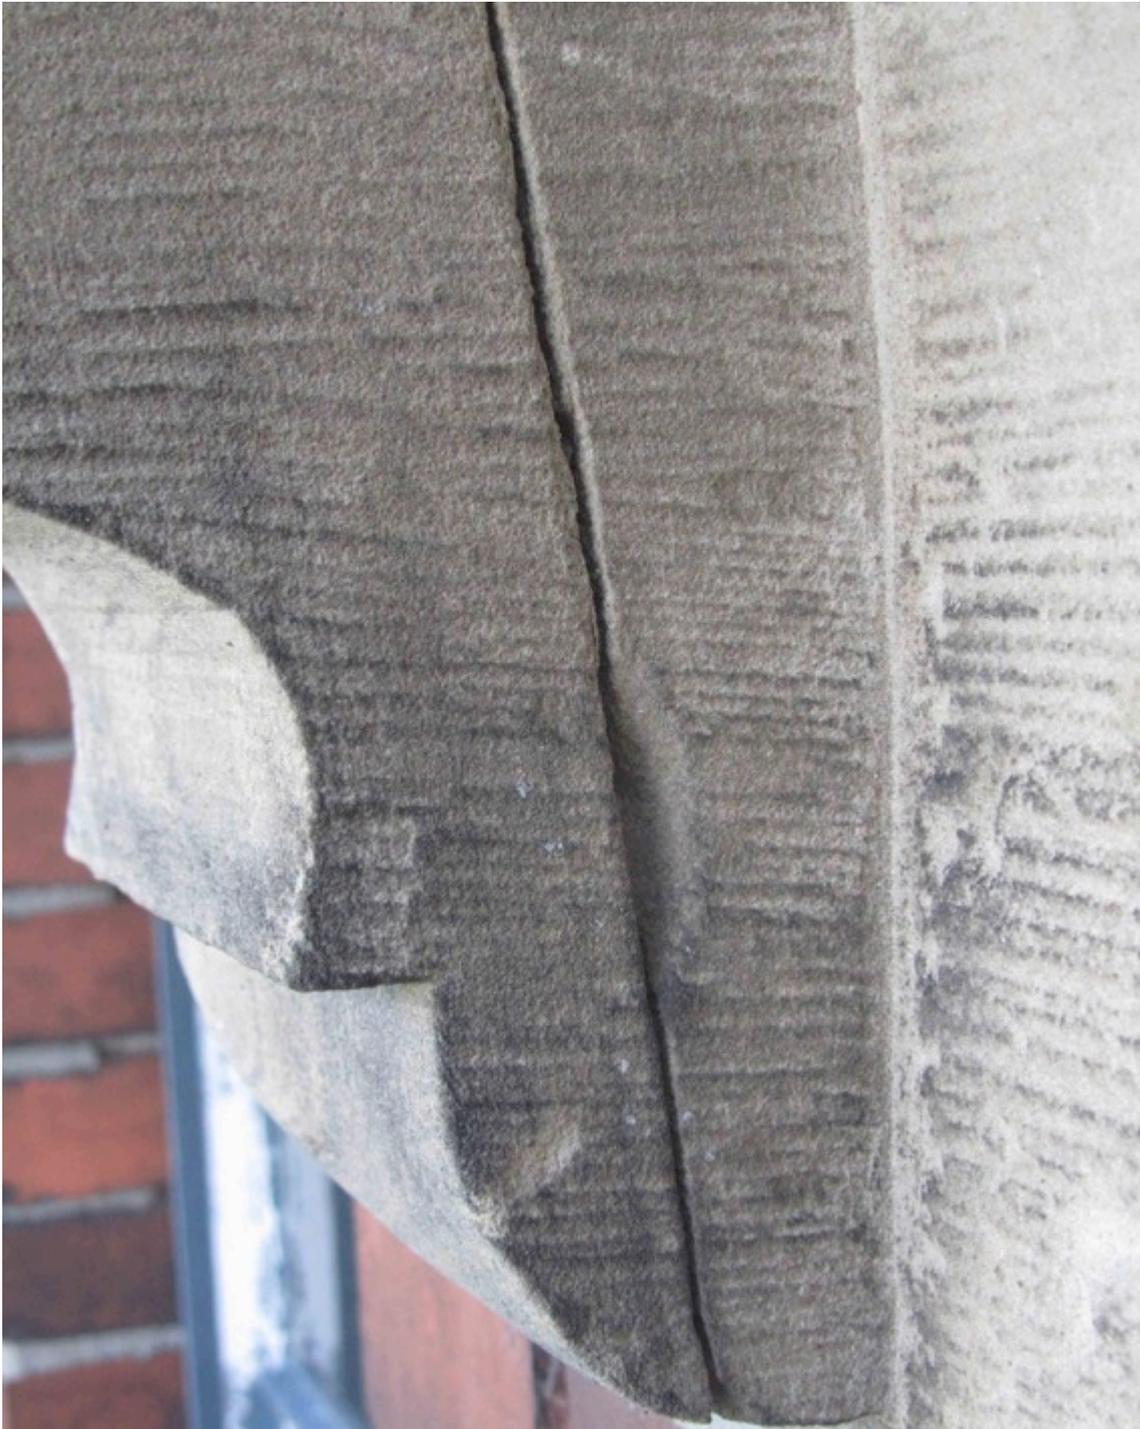
*Detailfoto des Kämpfersteins aus Foto 4.*

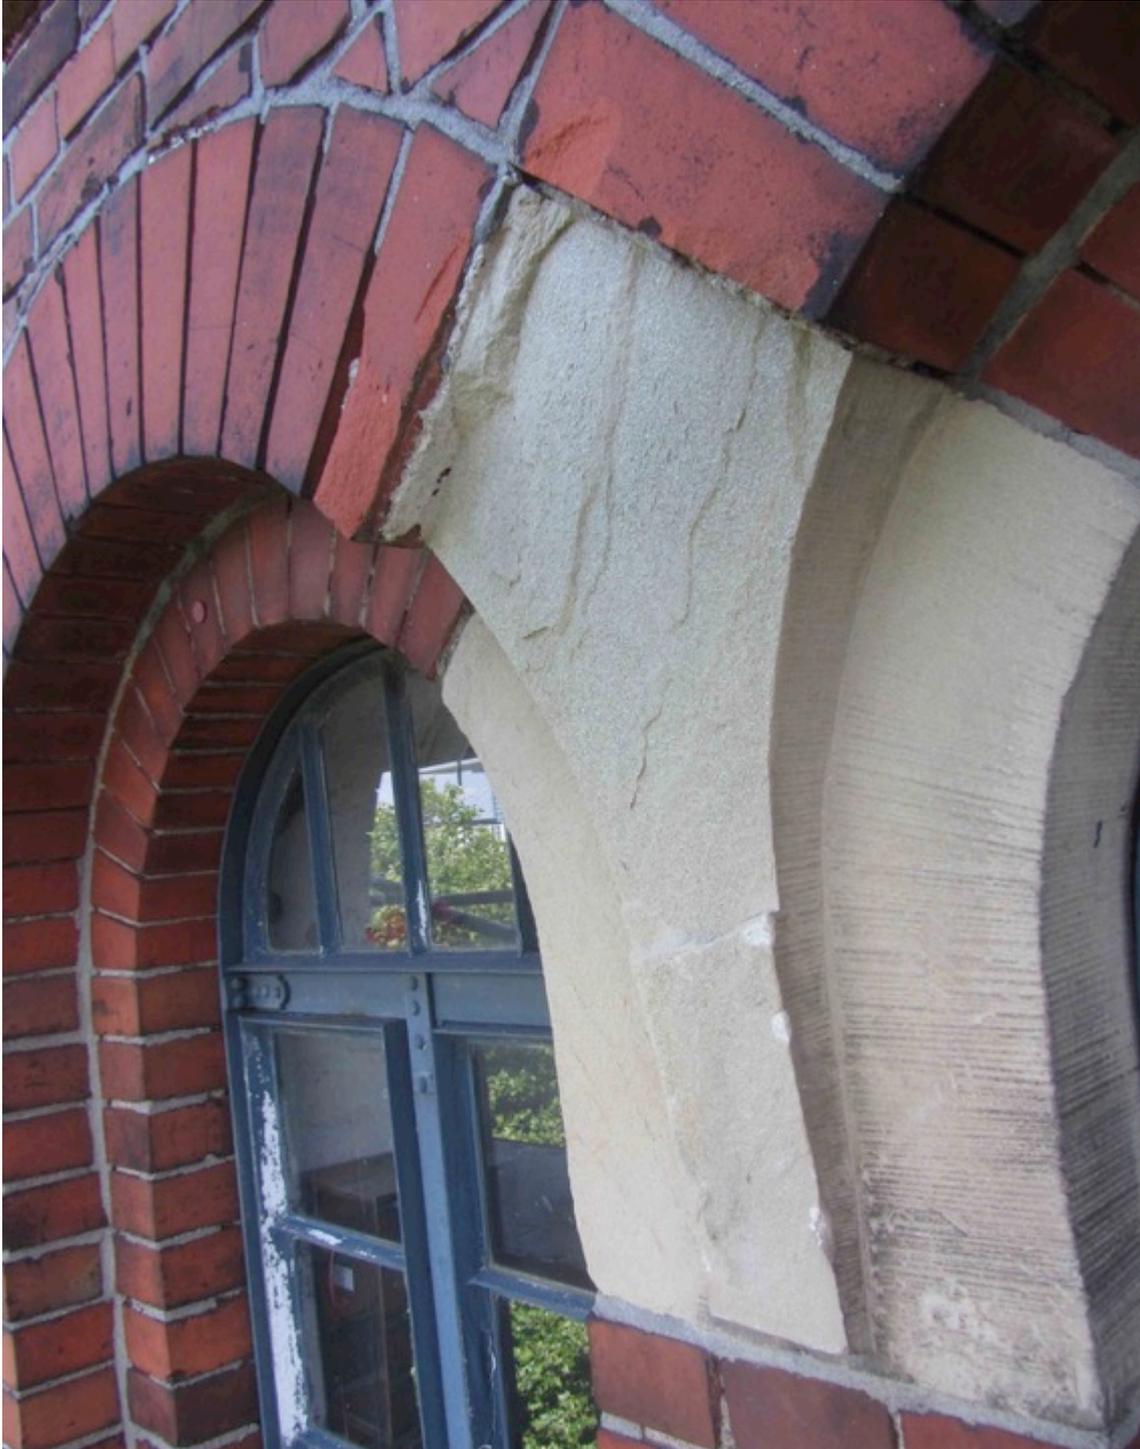
*Foto nach händischer Abnahme der absturzgefährdeten Stücke aus Foto 4 und 5. Die abgenommene Schale hat ein Gewicht von etwa 12-15 kg.*

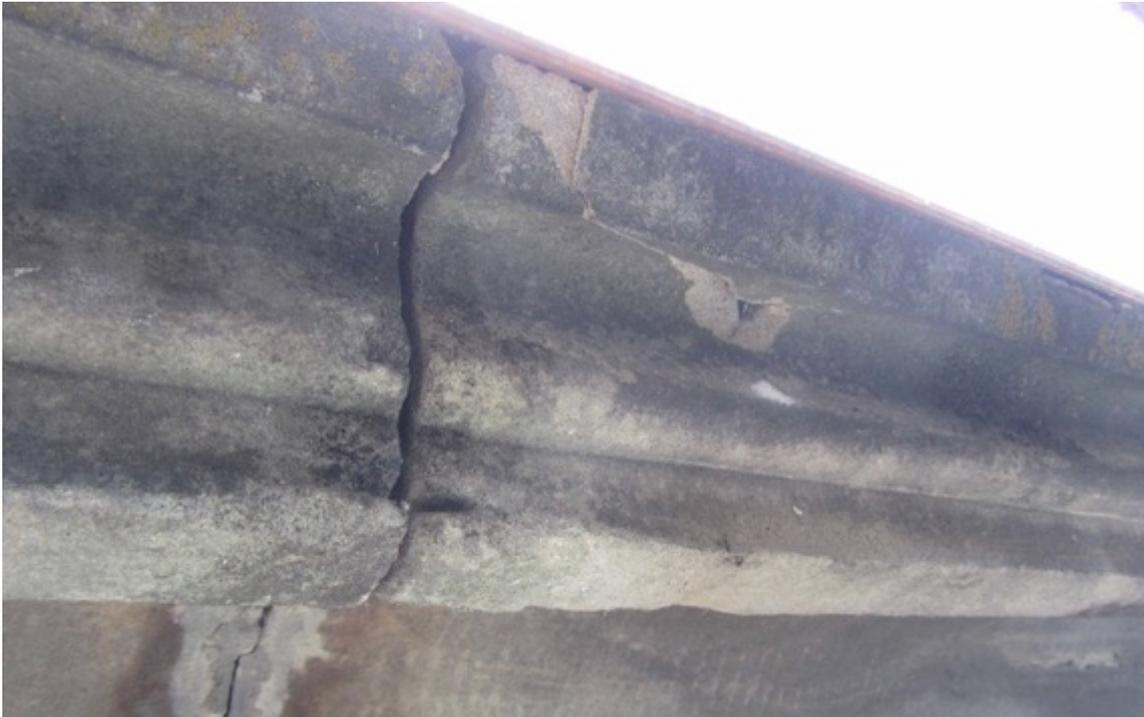
*Profiliertes Traufgesims; Offene Stoßfugen und Quelle einiger Schäden. Abgängige Profilkante durch unsachgemäße Bohrung zur Fixierung des neuen Kupferbleches.*

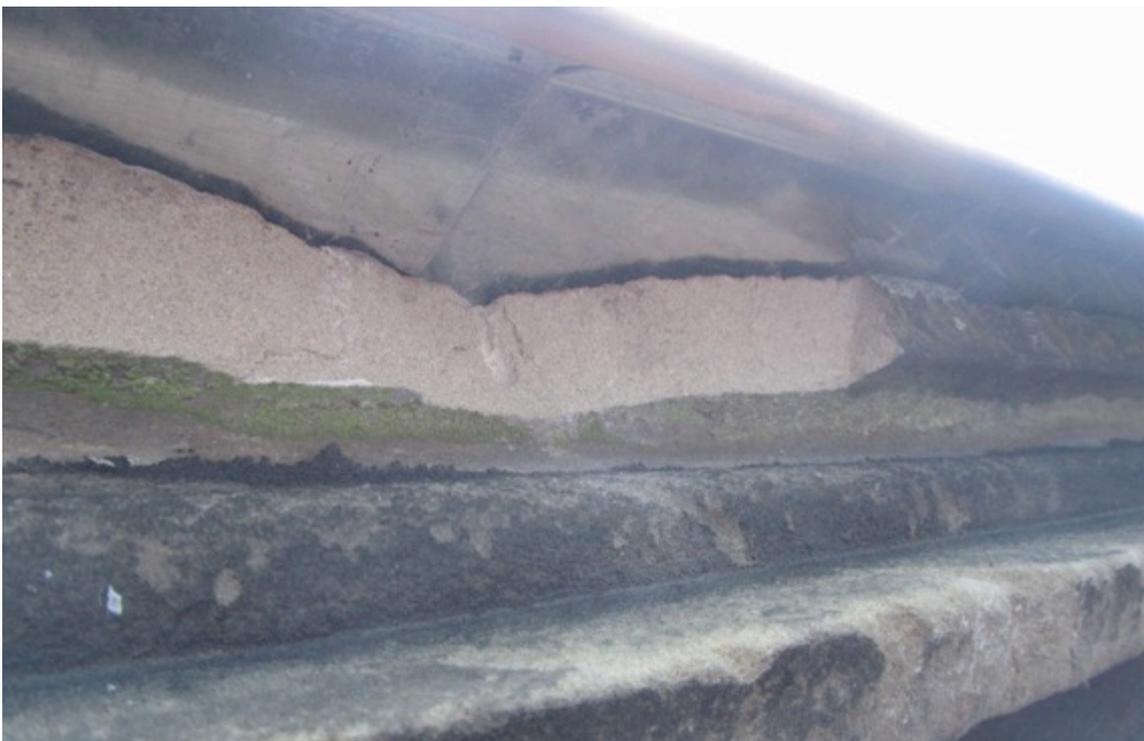
*Entnahme der gelösten Profilkante als erste Sicherungsmaßnahme.*

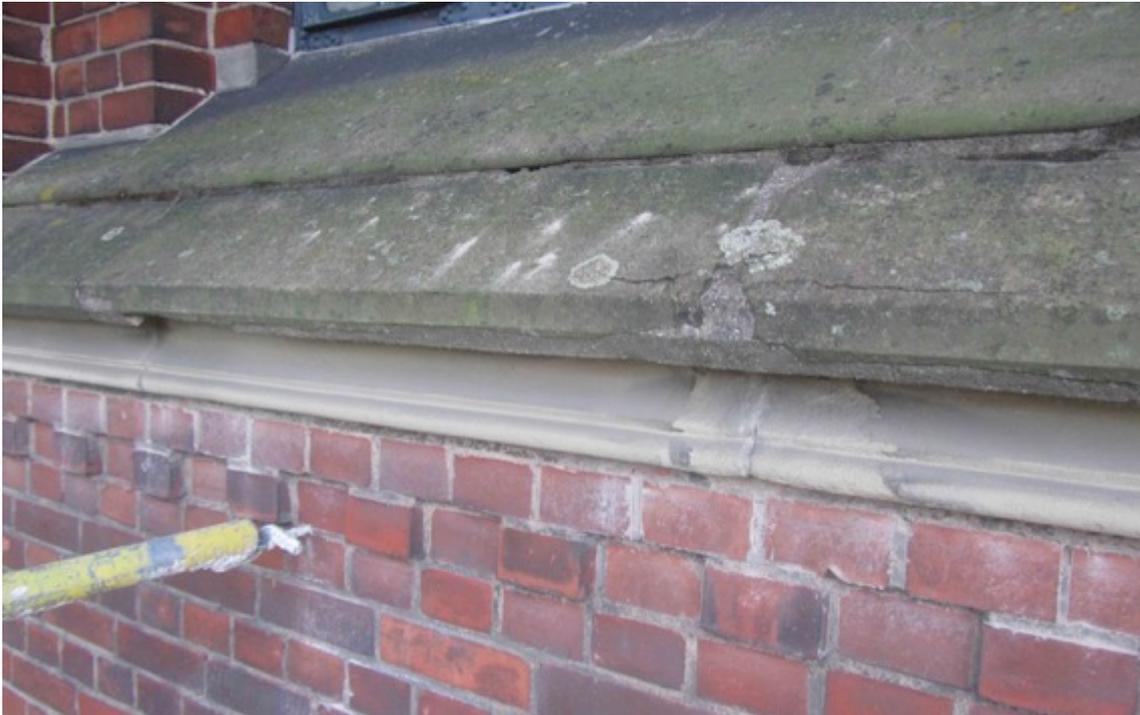
*Sohlbank mit absturzgefährdeter Profilkante.*

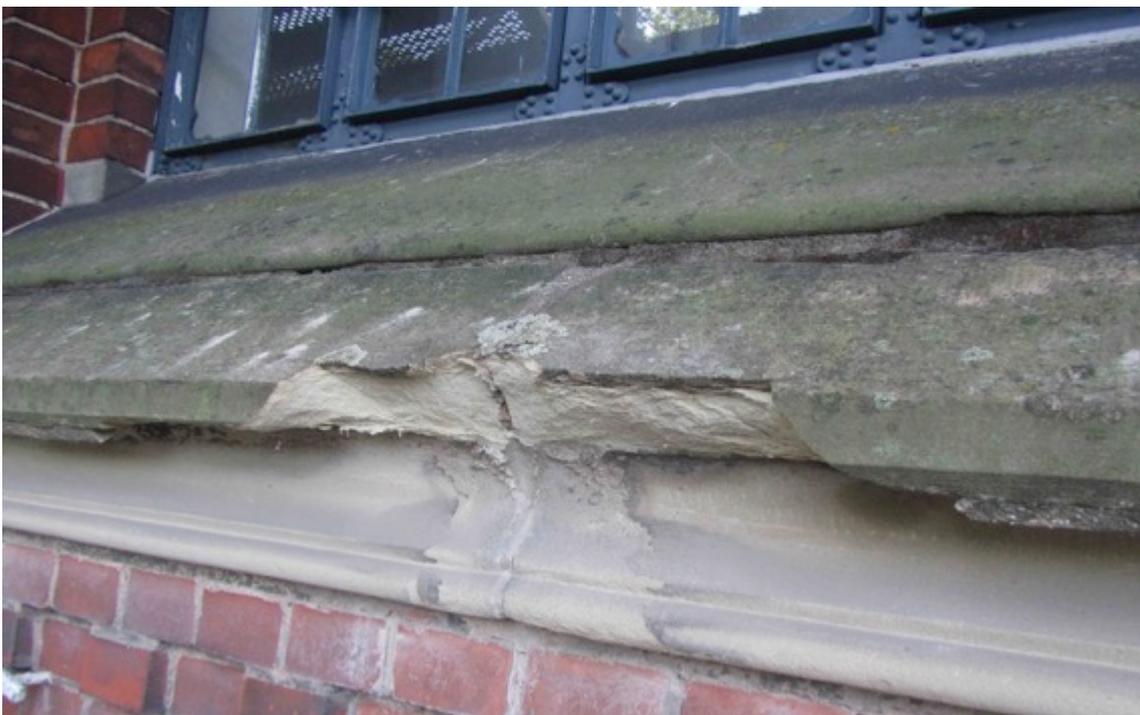
*Foto nach händischer Abnahme.*

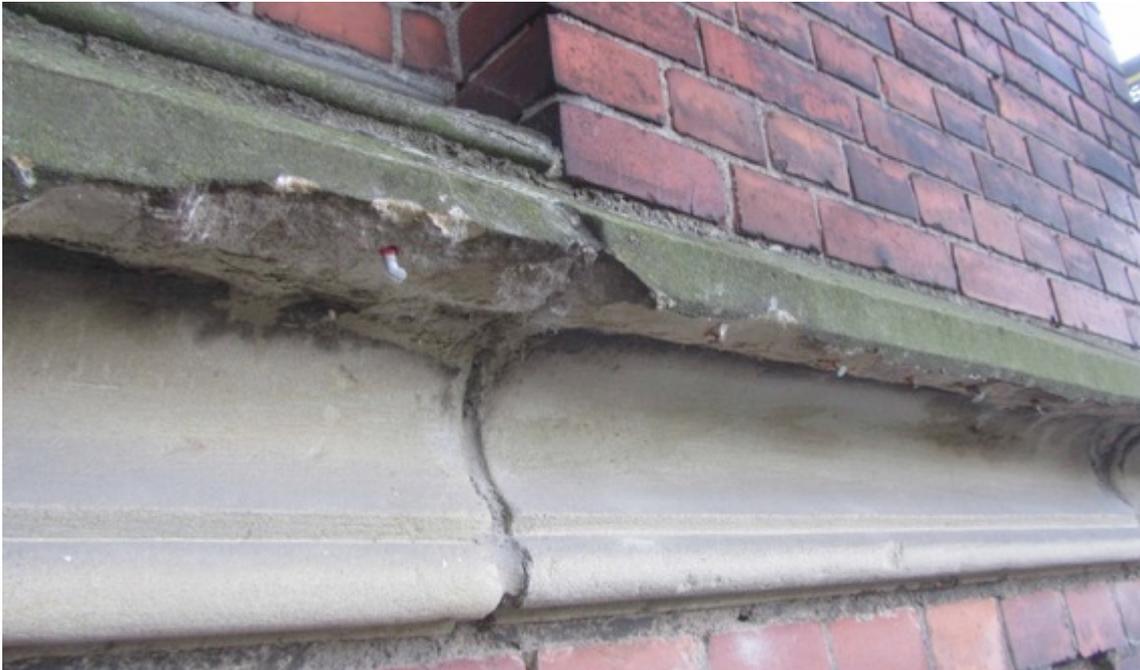
*Abgenommene gelöste Steinergänzungen aus älterer Sanierungsmaßnahme.*

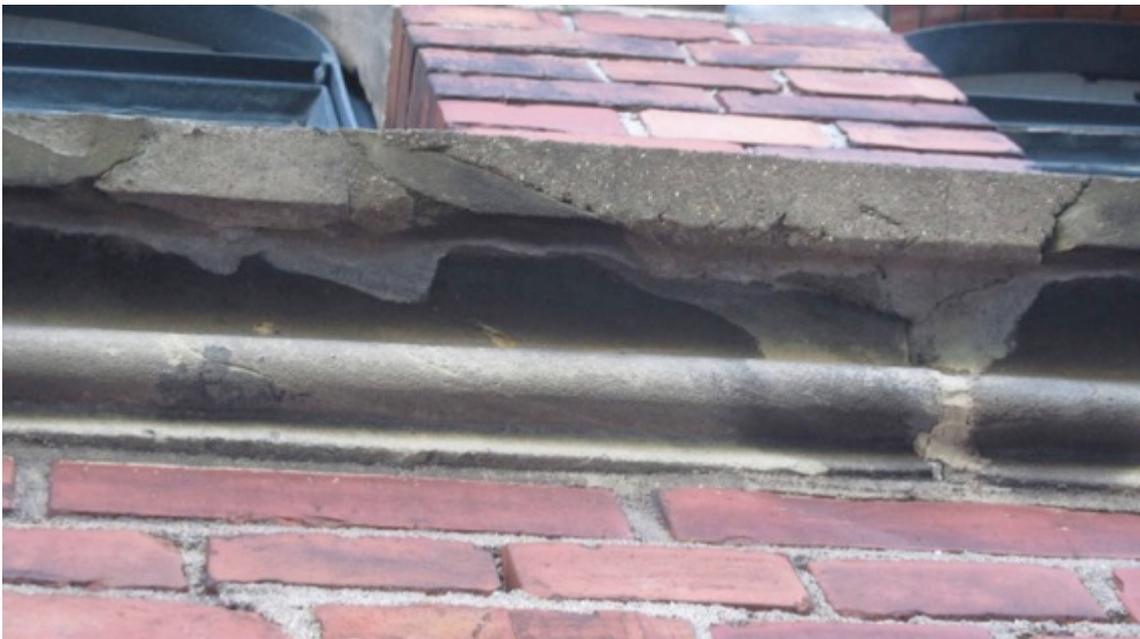
*Untersicht eines Gesimses. Alter Steinergänzungsmörtel mit Flankenabriss zum Gestein. Zeitnahe fachgerechte Restaurierung wird dringend empfohlen.*

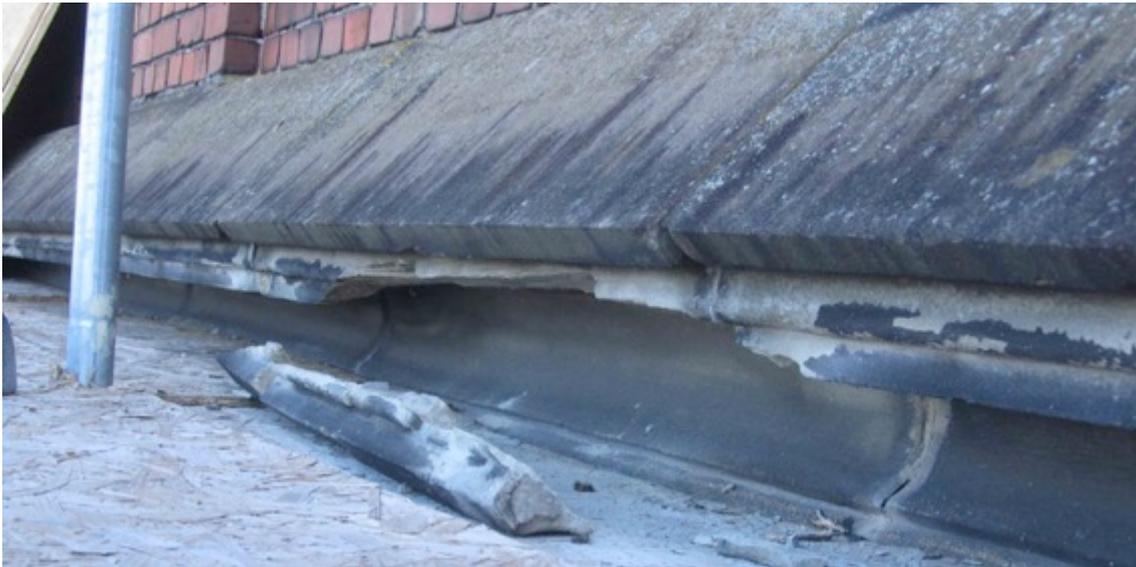
*Im Zuge der Untersuchung (Klopfprobe) ist dieses Gesimsstück kontrolliert abgefallen.*

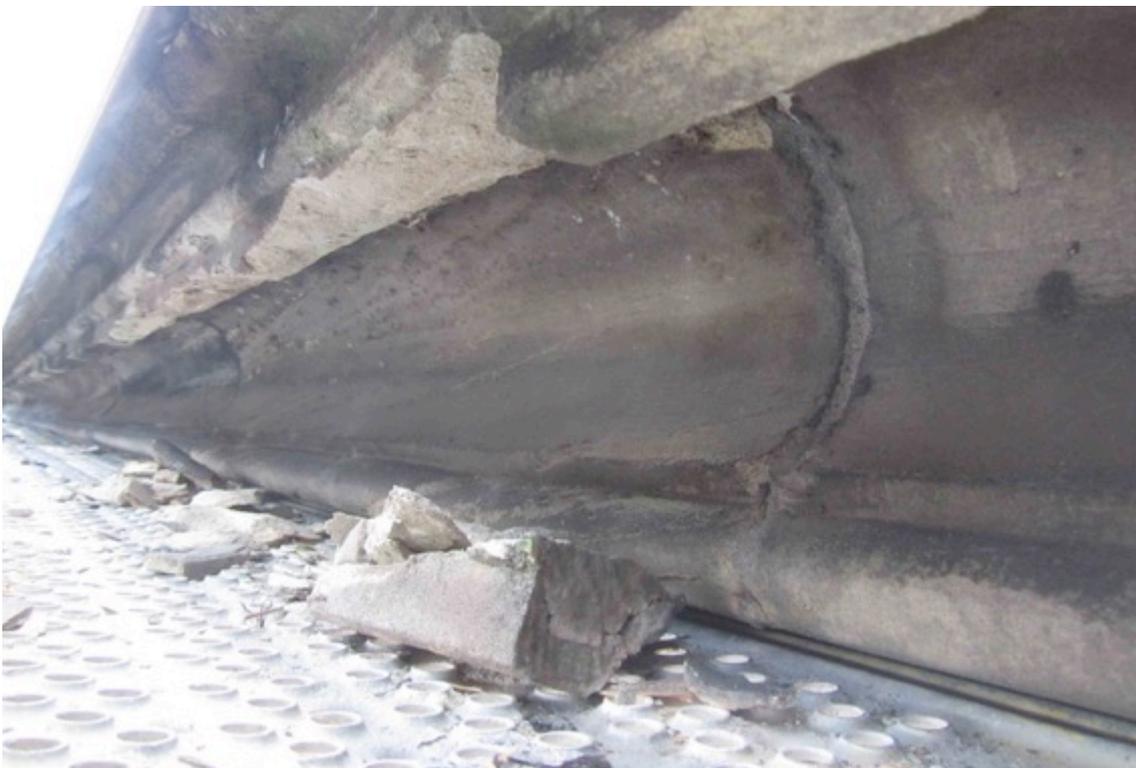
*Detailaufnahme einer ähnlichen Situation wie beim oberen Foto.*

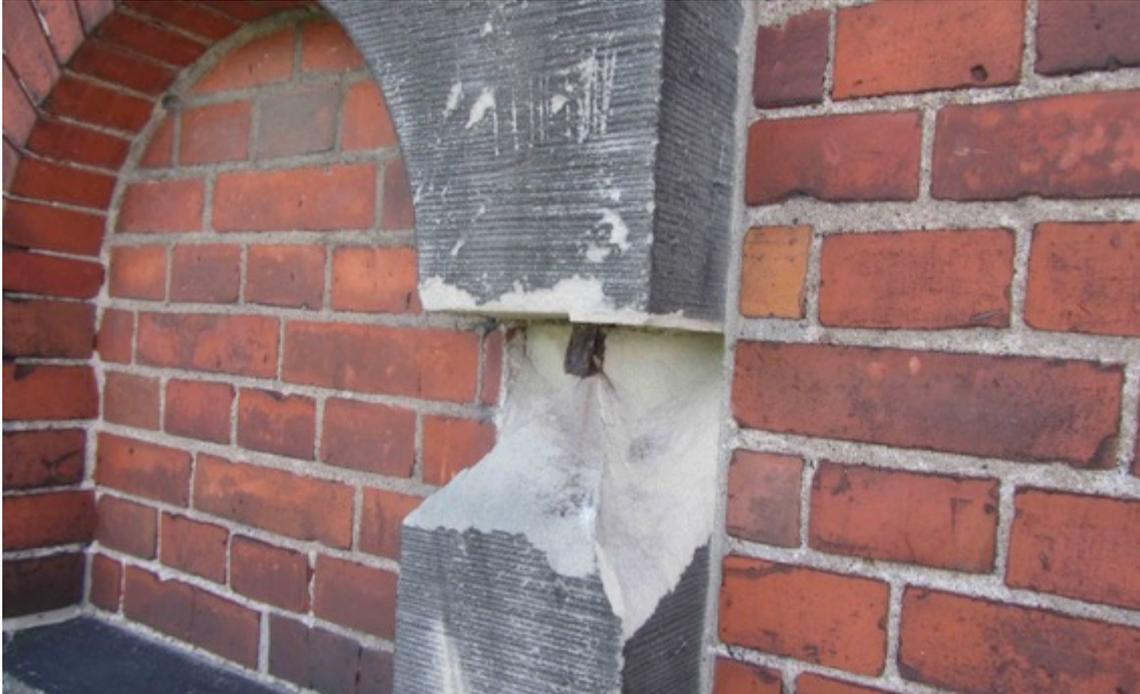
*Detailaufnahme eines Kämpfersteins und des darunter befindenden Werksteins. Abplatzungen am Sedimentgestein durch Korrosion am Verankerungsdorn.*

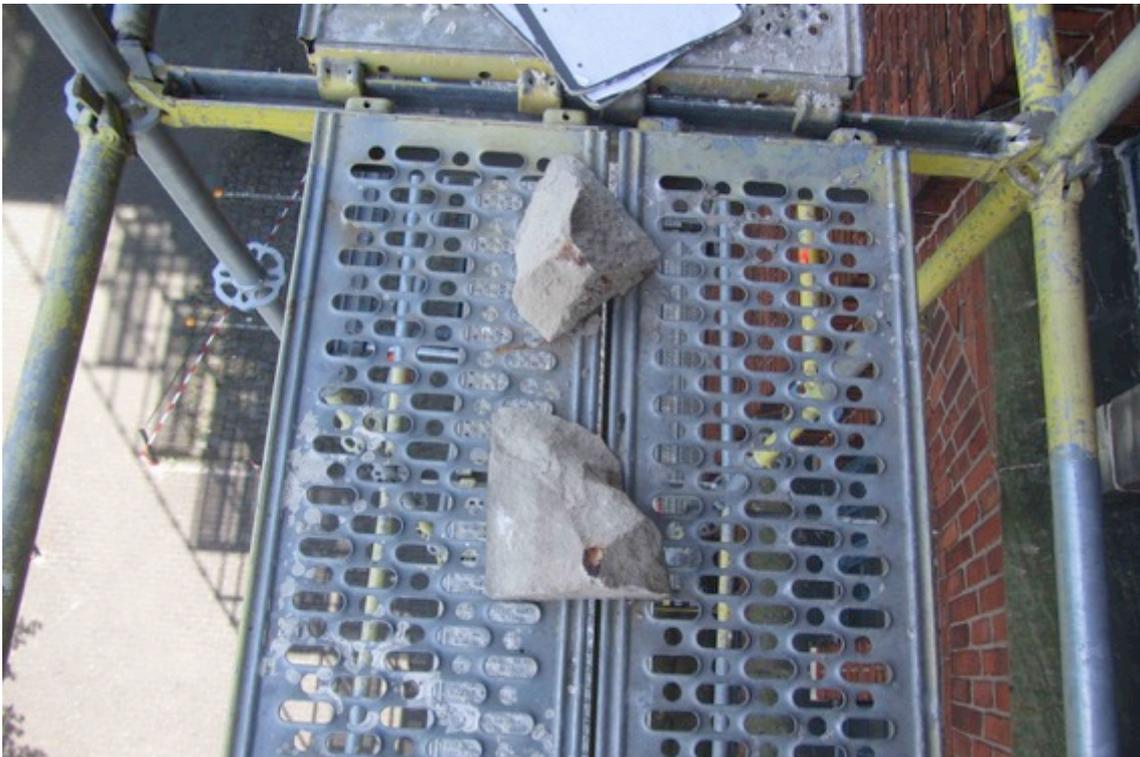
*Foto der zwangsweise abgenommenen Stücke.*

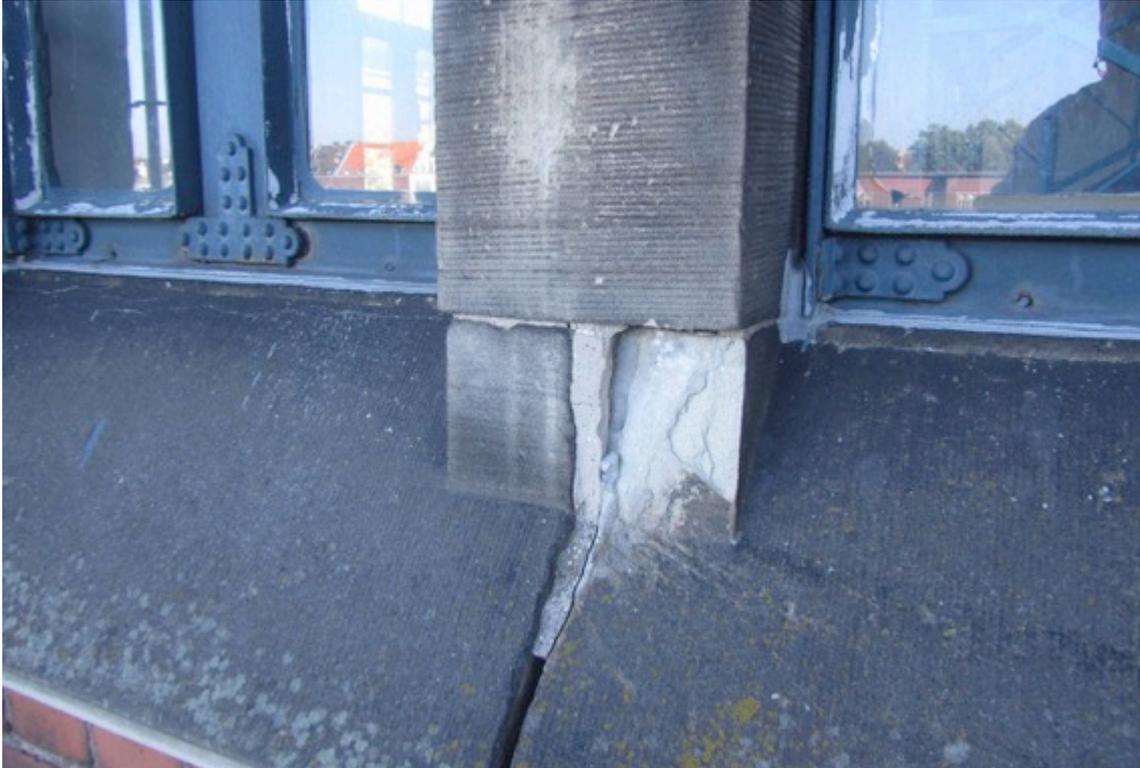
*Desolater Aufstand und defekte bis fehlende Stoßfugen durch die Wasser in das Mauerwerk dringen kann.*

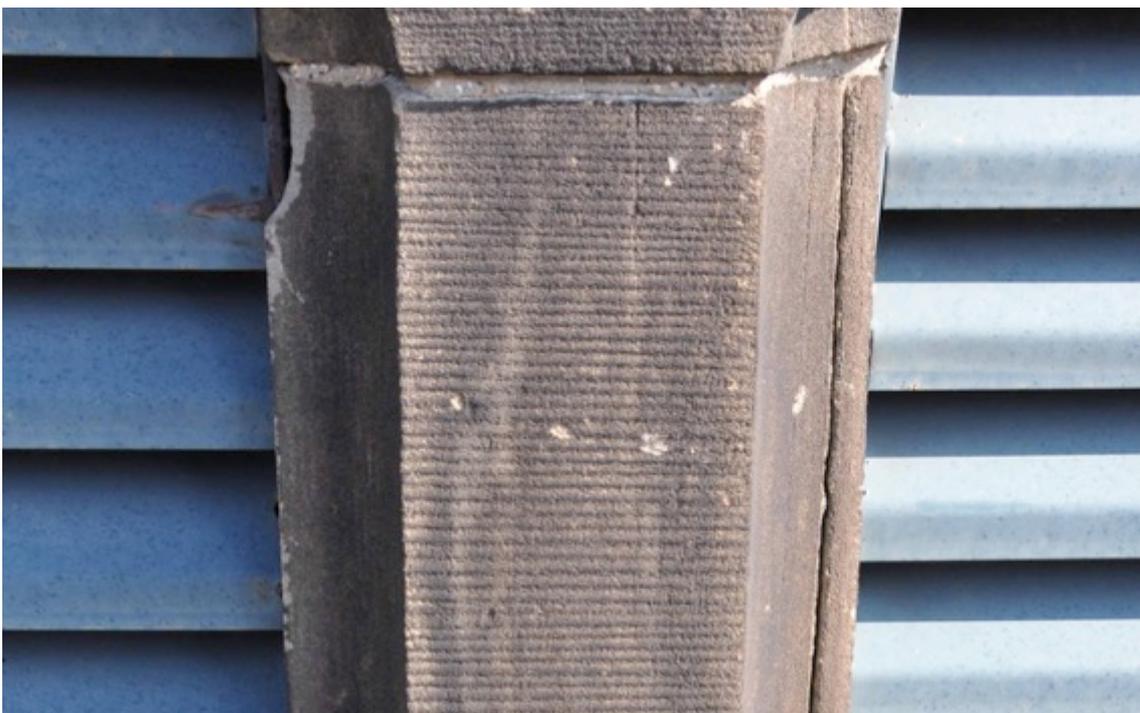
*Vertikale Rissbildung / Abscherung des Sedimentgesteins.*

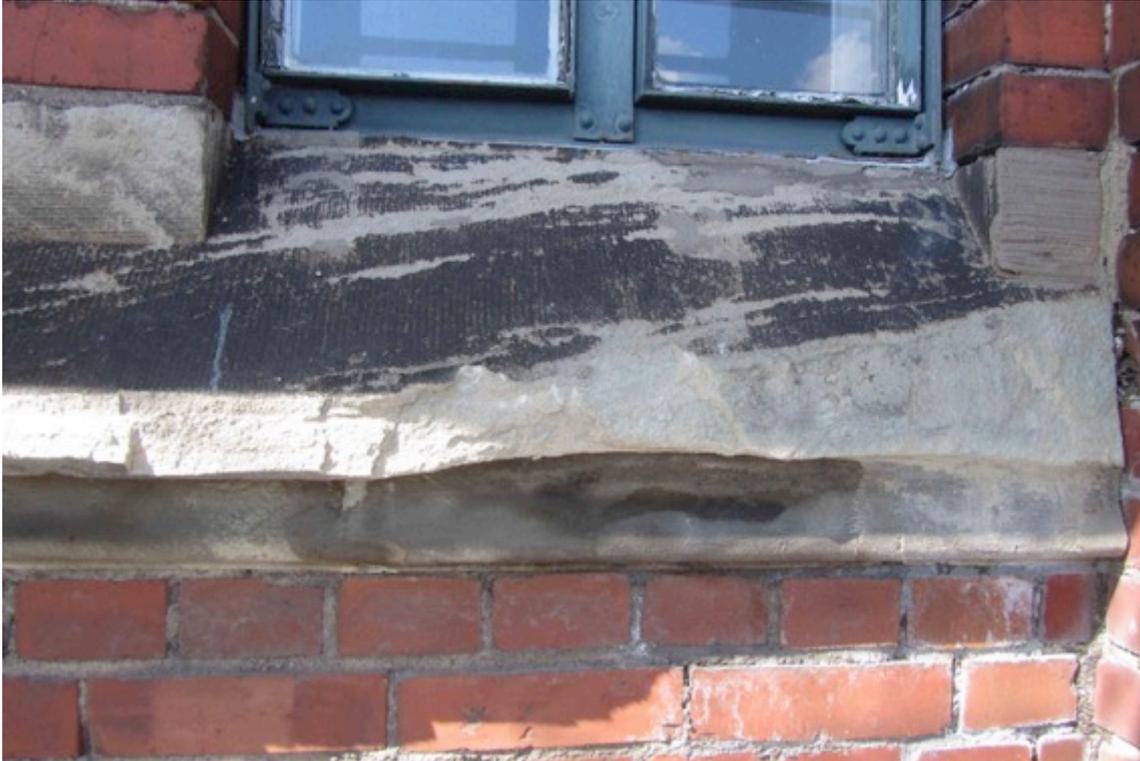
*Sohlbank mit großflächig abgenommener Schale; Gewicht ca. 6-8 kg.*

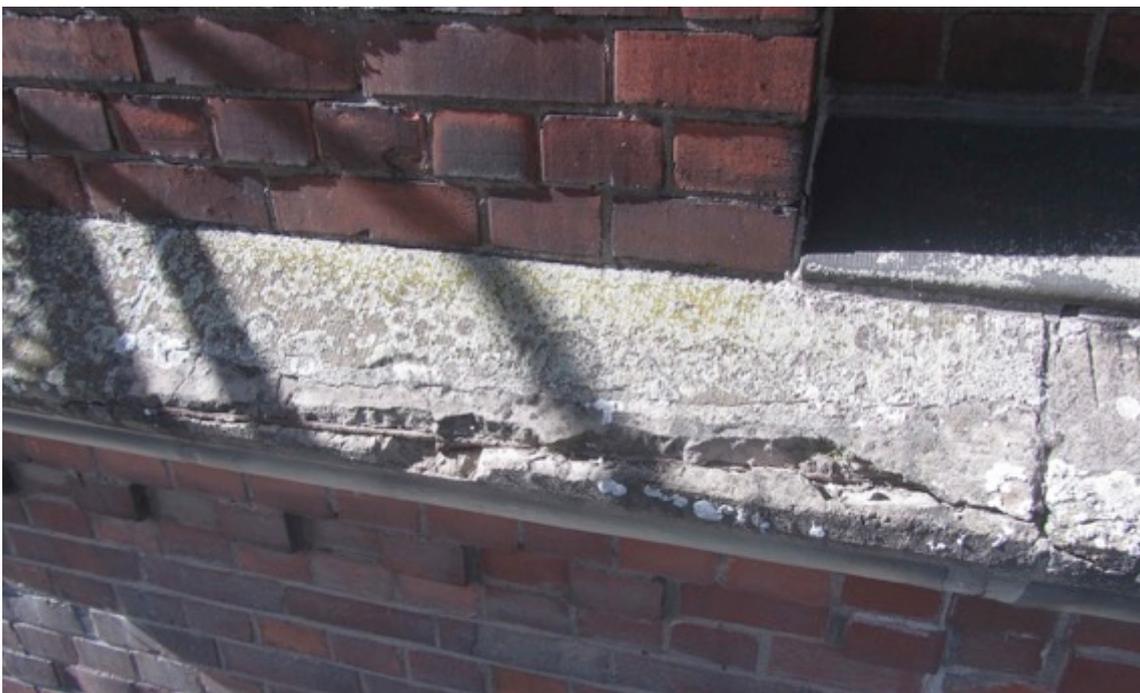
*Gesims mit einem sehr stark geschädigten Gefüge und massiver Schalenbildung.*

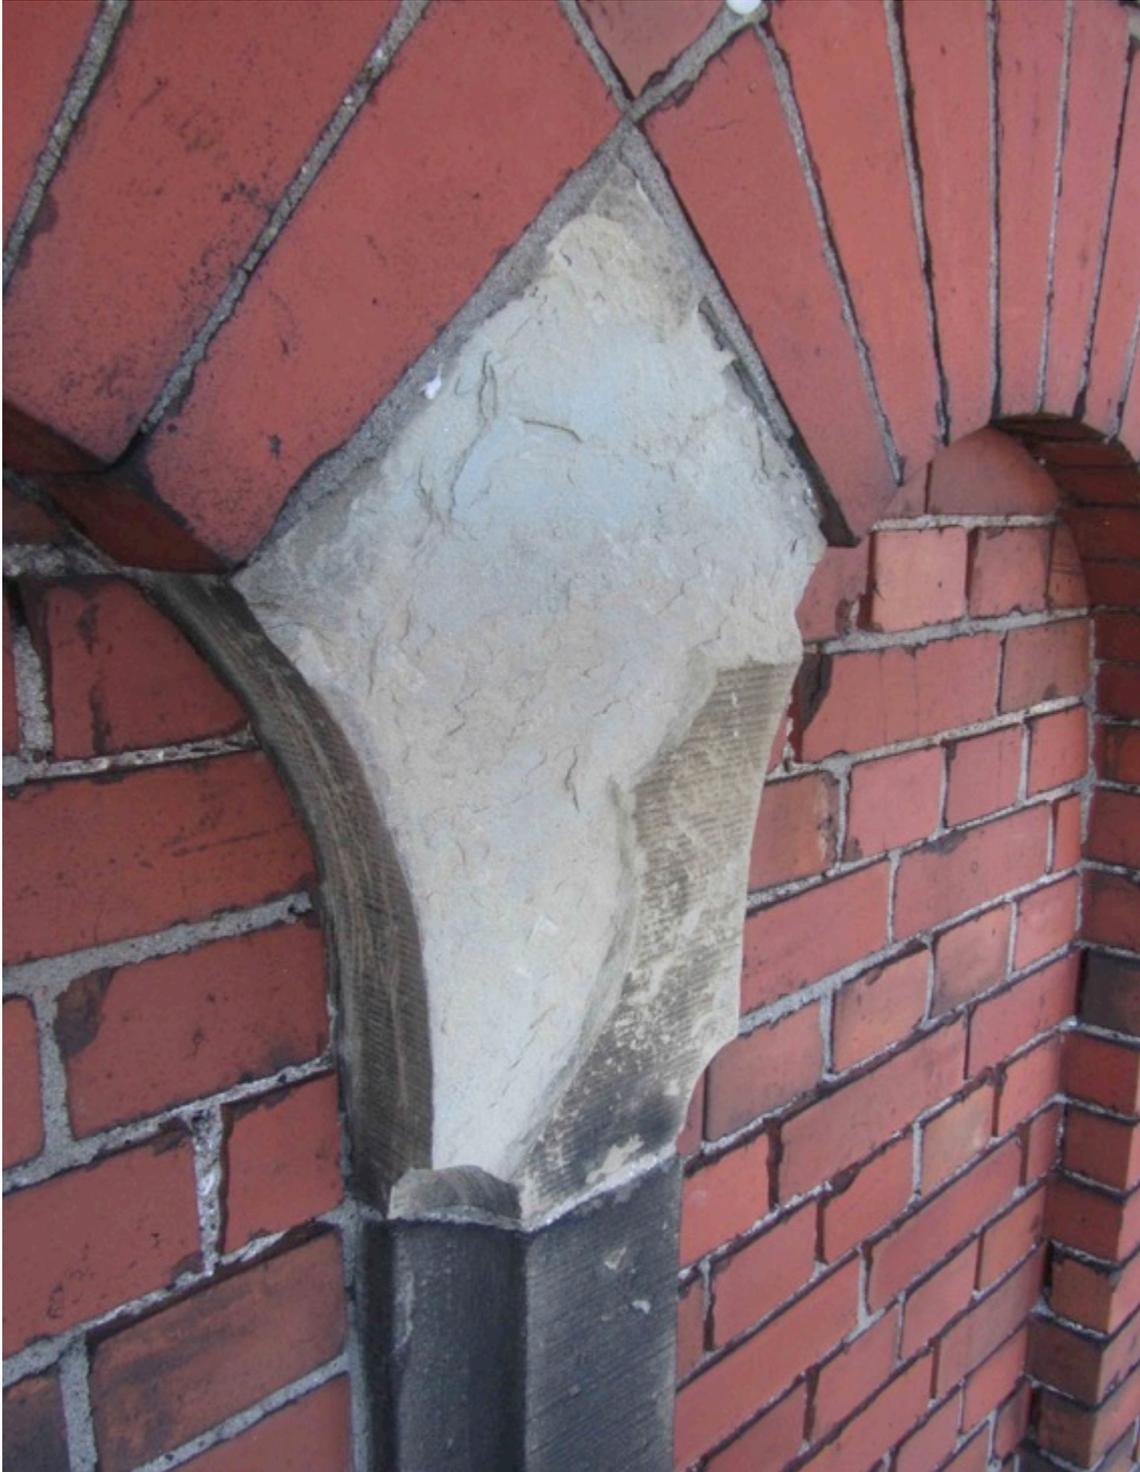
*Kämpferstein mit oberflächenparallelem Abschalen des Sedimentgesteins.*
