## **Stollwerck Köln** *Ehemalige Schokolade Fabrik*

### **Schadensglossar**

**Orientierende Fassadenuntersuchung August 2016**

### **Schadensbilder und Sicherungsmaßnahmen an den Außenfassaden**

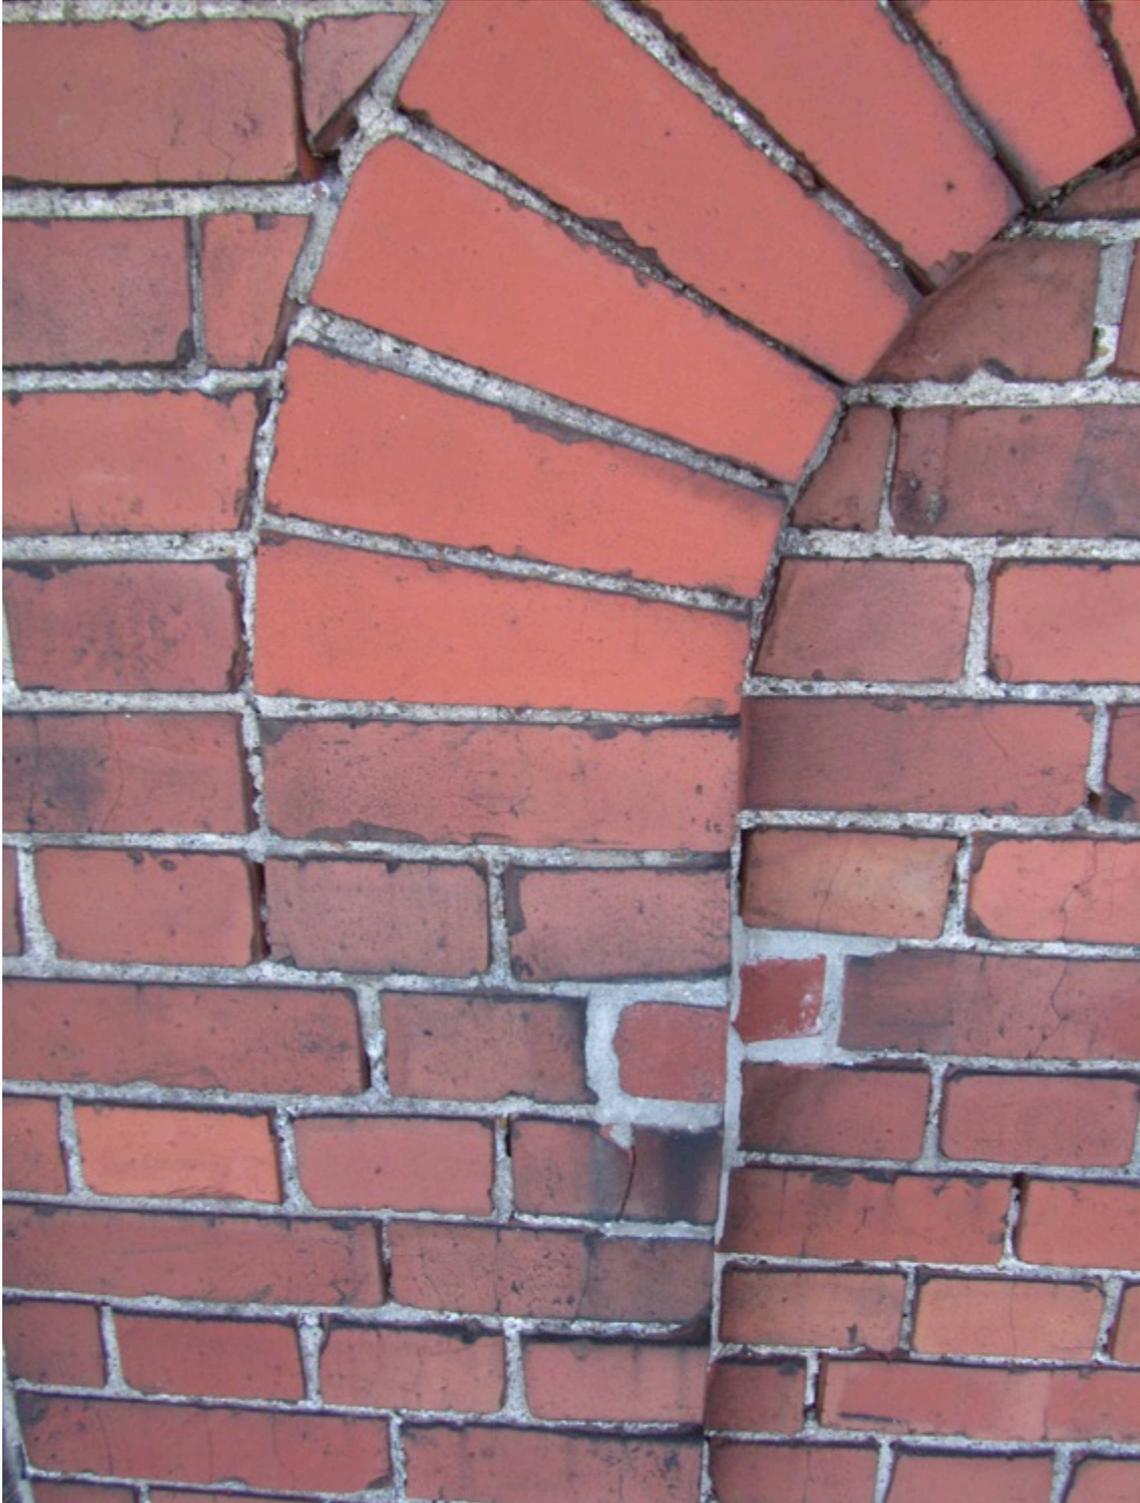
*Das Ziegelmauerwerk weist schadhafte Fugen auf. Erhöhter Wassereintrag in das Mauerwerk ist die Folge.*

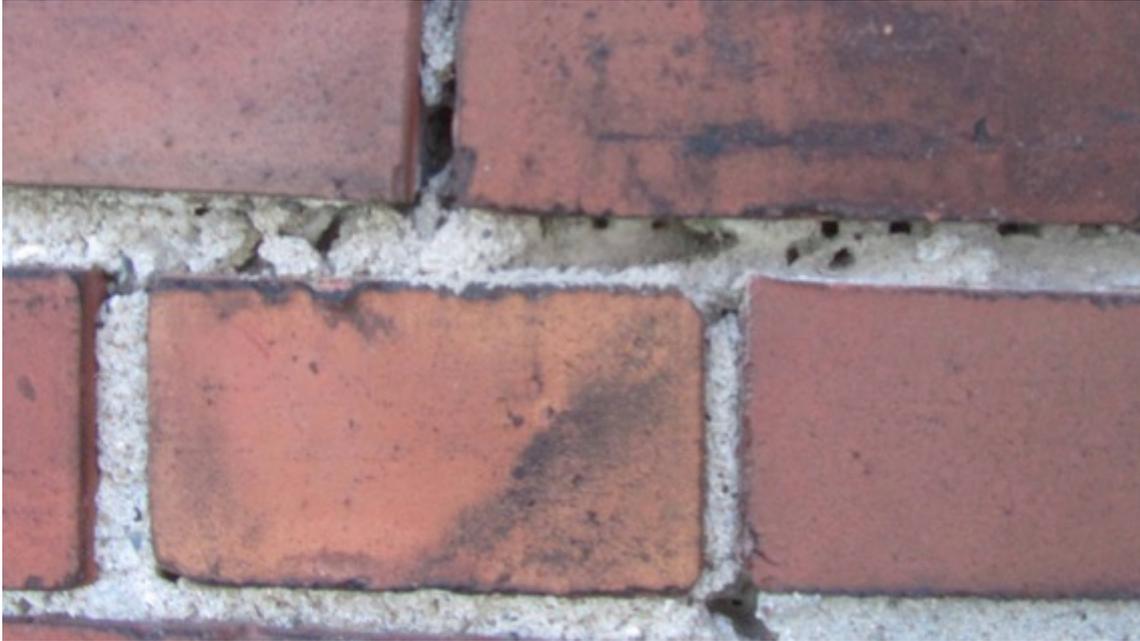
*Detailaufnahme schadhafter Fugen im Ziegelmauerwerk.*

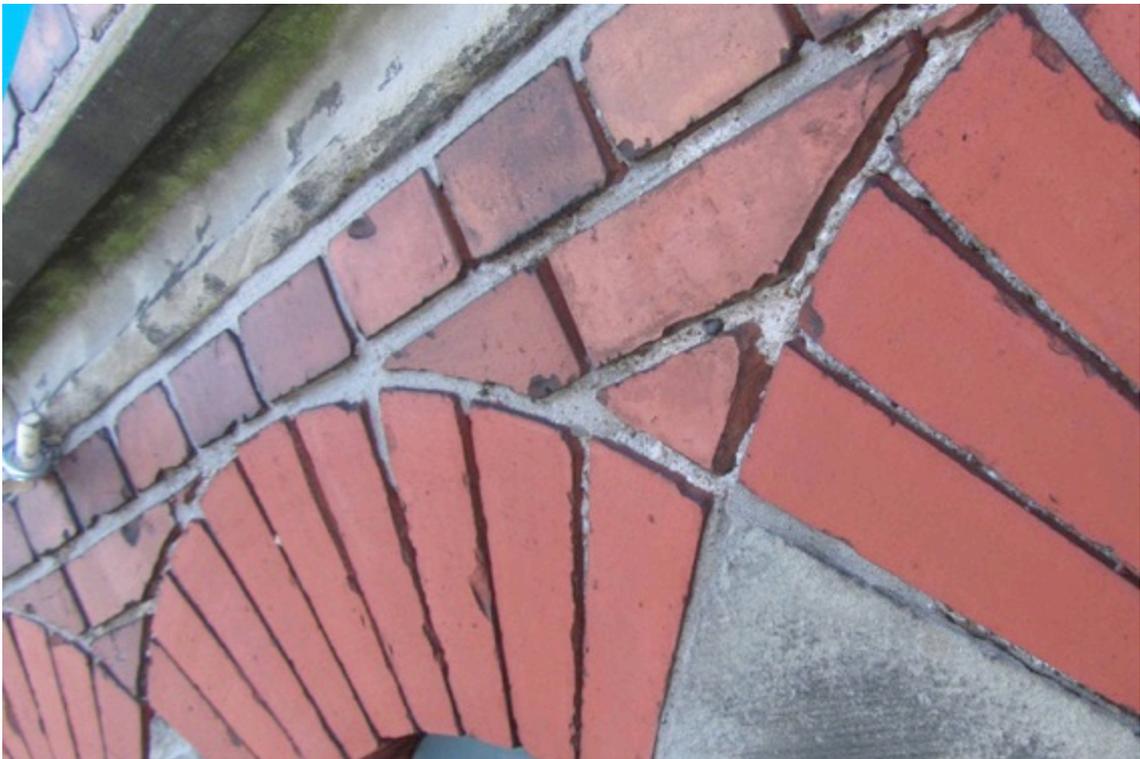
*Bauzeitliche Fugen und partielle Nachverfugung aus ehemaliger Sanierungsmaßnahme sind schadhaft.*

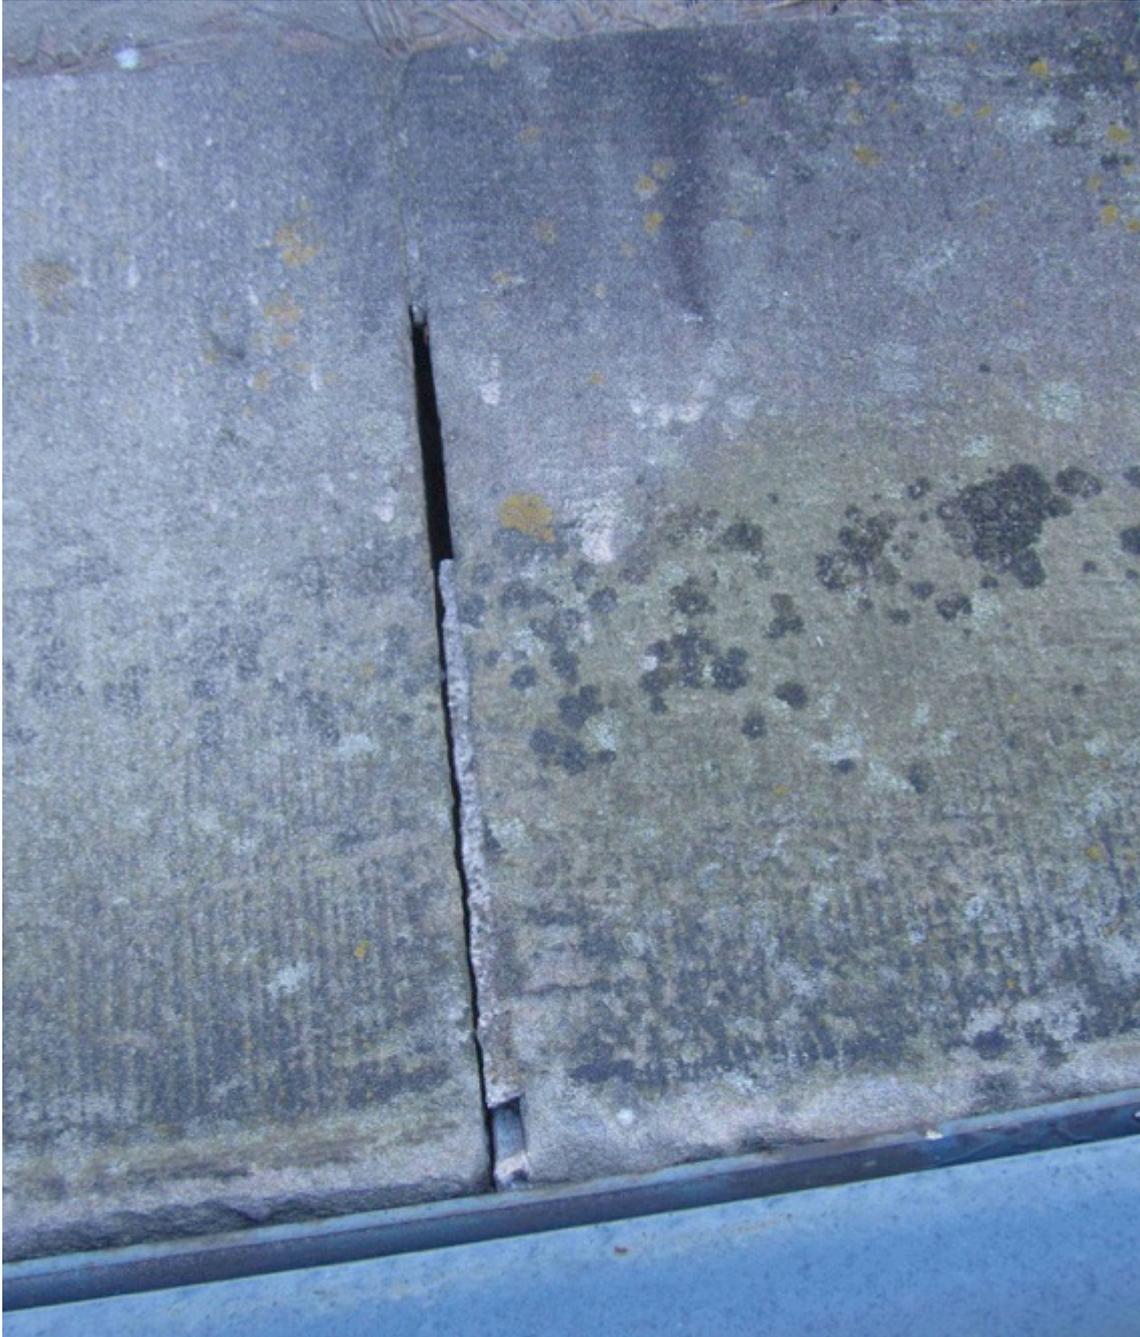
*Fugen zwischen Natursteinwerkstücken sind ebenfalls überwiegend schadhaft oder fehlend. Durch den Wassereintrag über die offene Stoßfuge wird die Metallabdeckung, die sich unterhalb des Bauteils befindet hinterlaufen.*

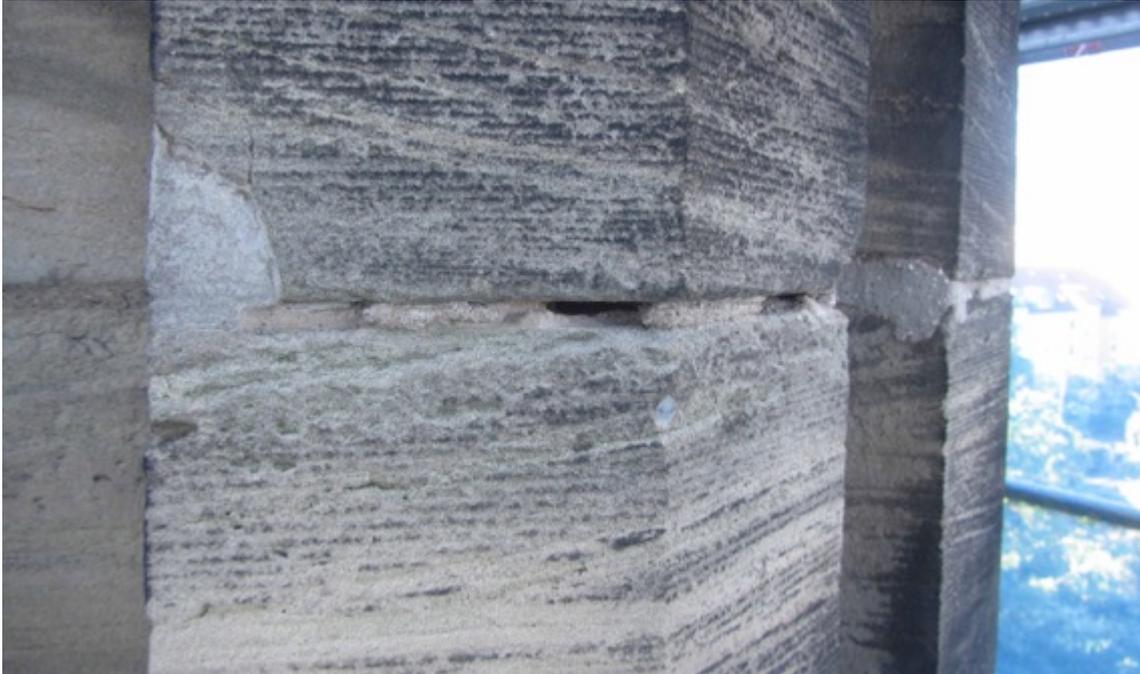
*Ein Konglomerat aus schadhaften Fugen.*

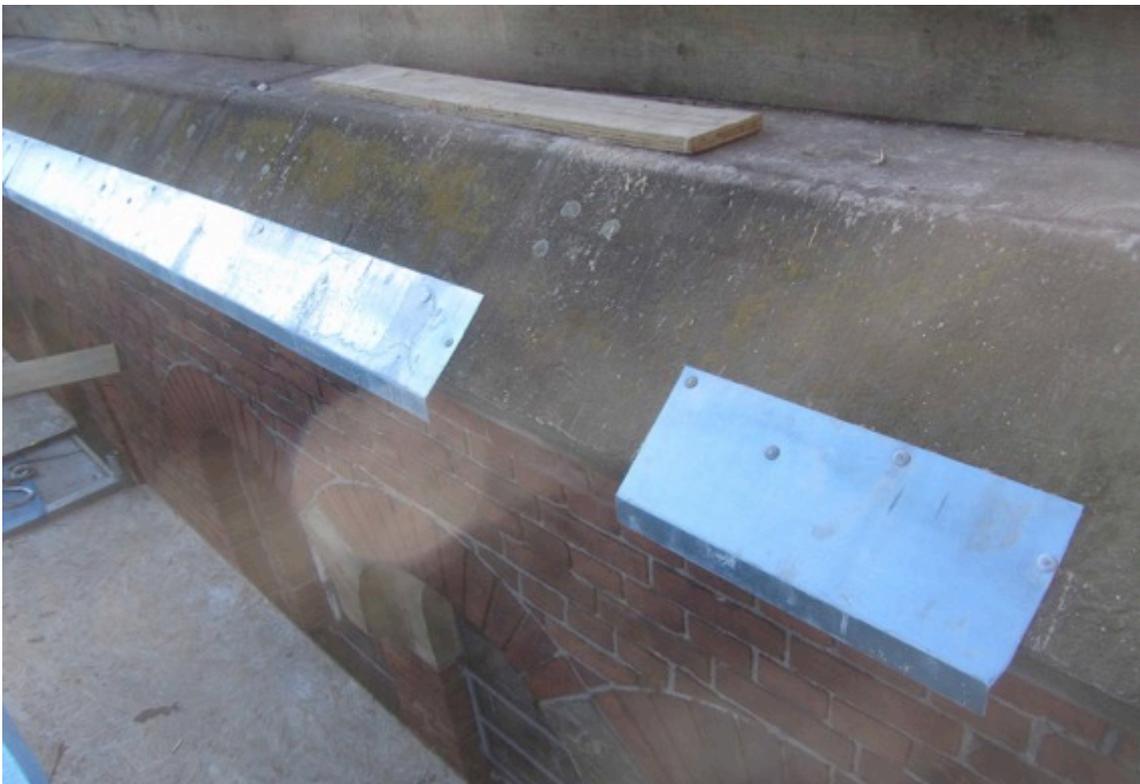
*Neu montierte Vorstoßbleche an einem Gesims. Die Verschraubung ist häufig zu nah an der profilierten Vorderkante angelegt, so dass es partiell zu Abplatzungen kommt.*

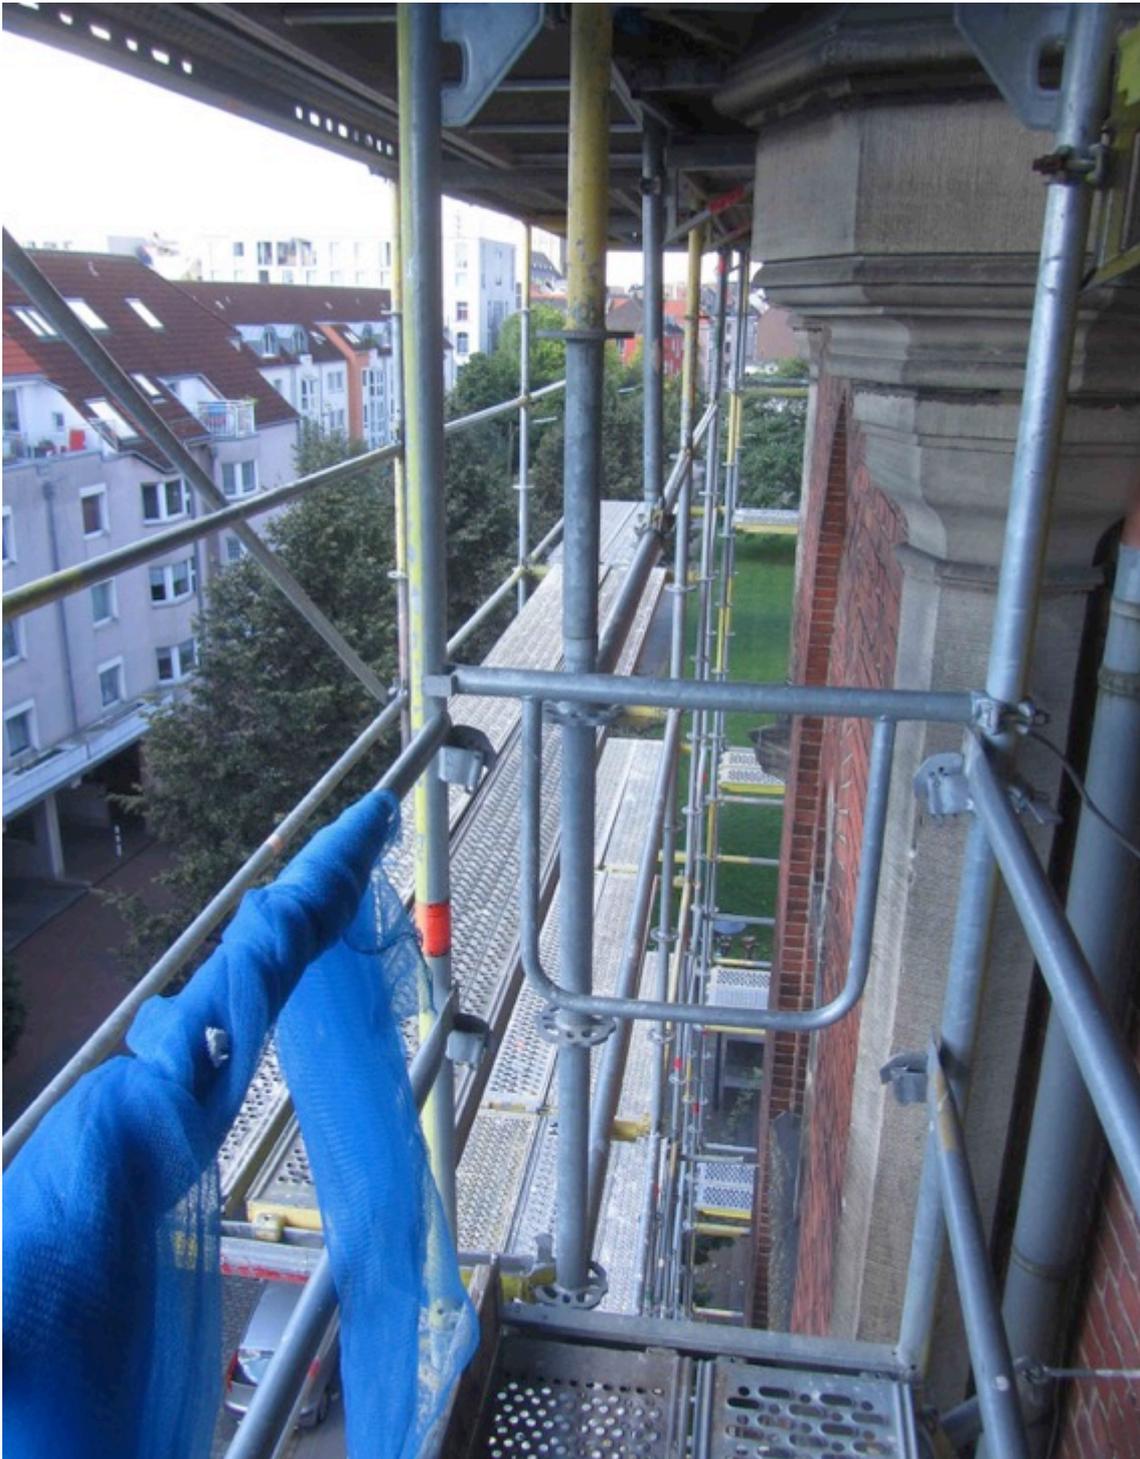
**Eingeschränkte Begehbarkeit/Nutzbarkeit des aktuellen Fassadengerüstes**

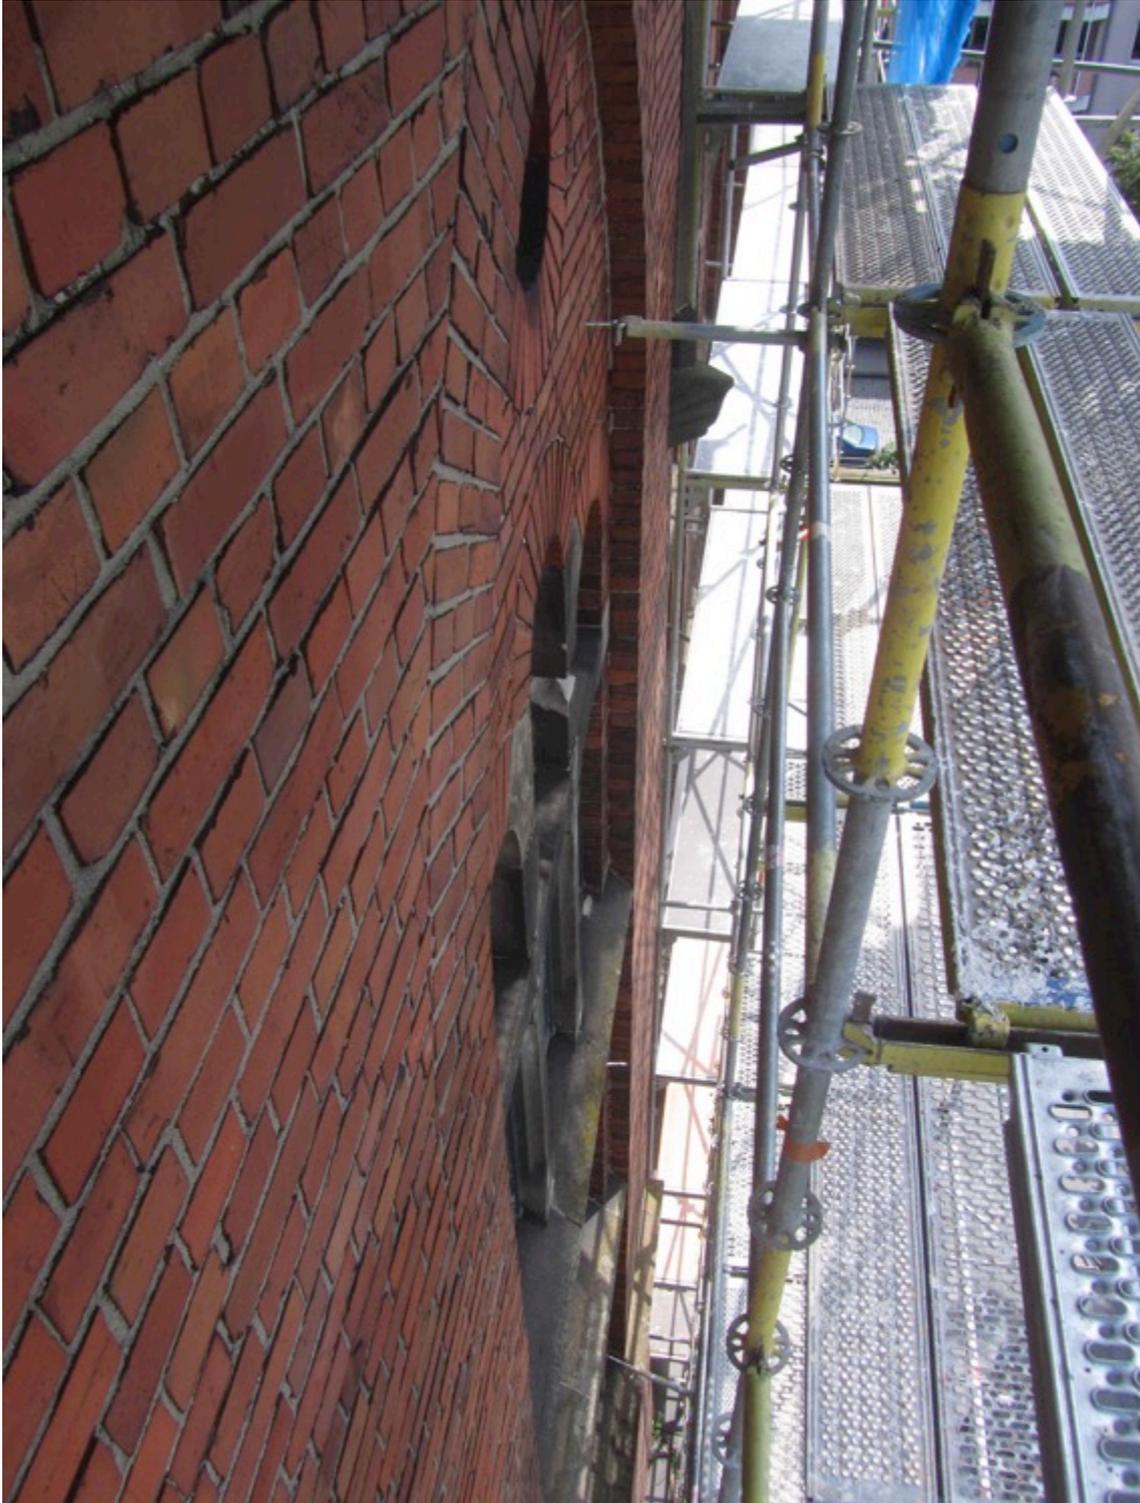
*Fehlende Gerüstbeläge und Konsolen und zu große Abstände zur Fassade.*

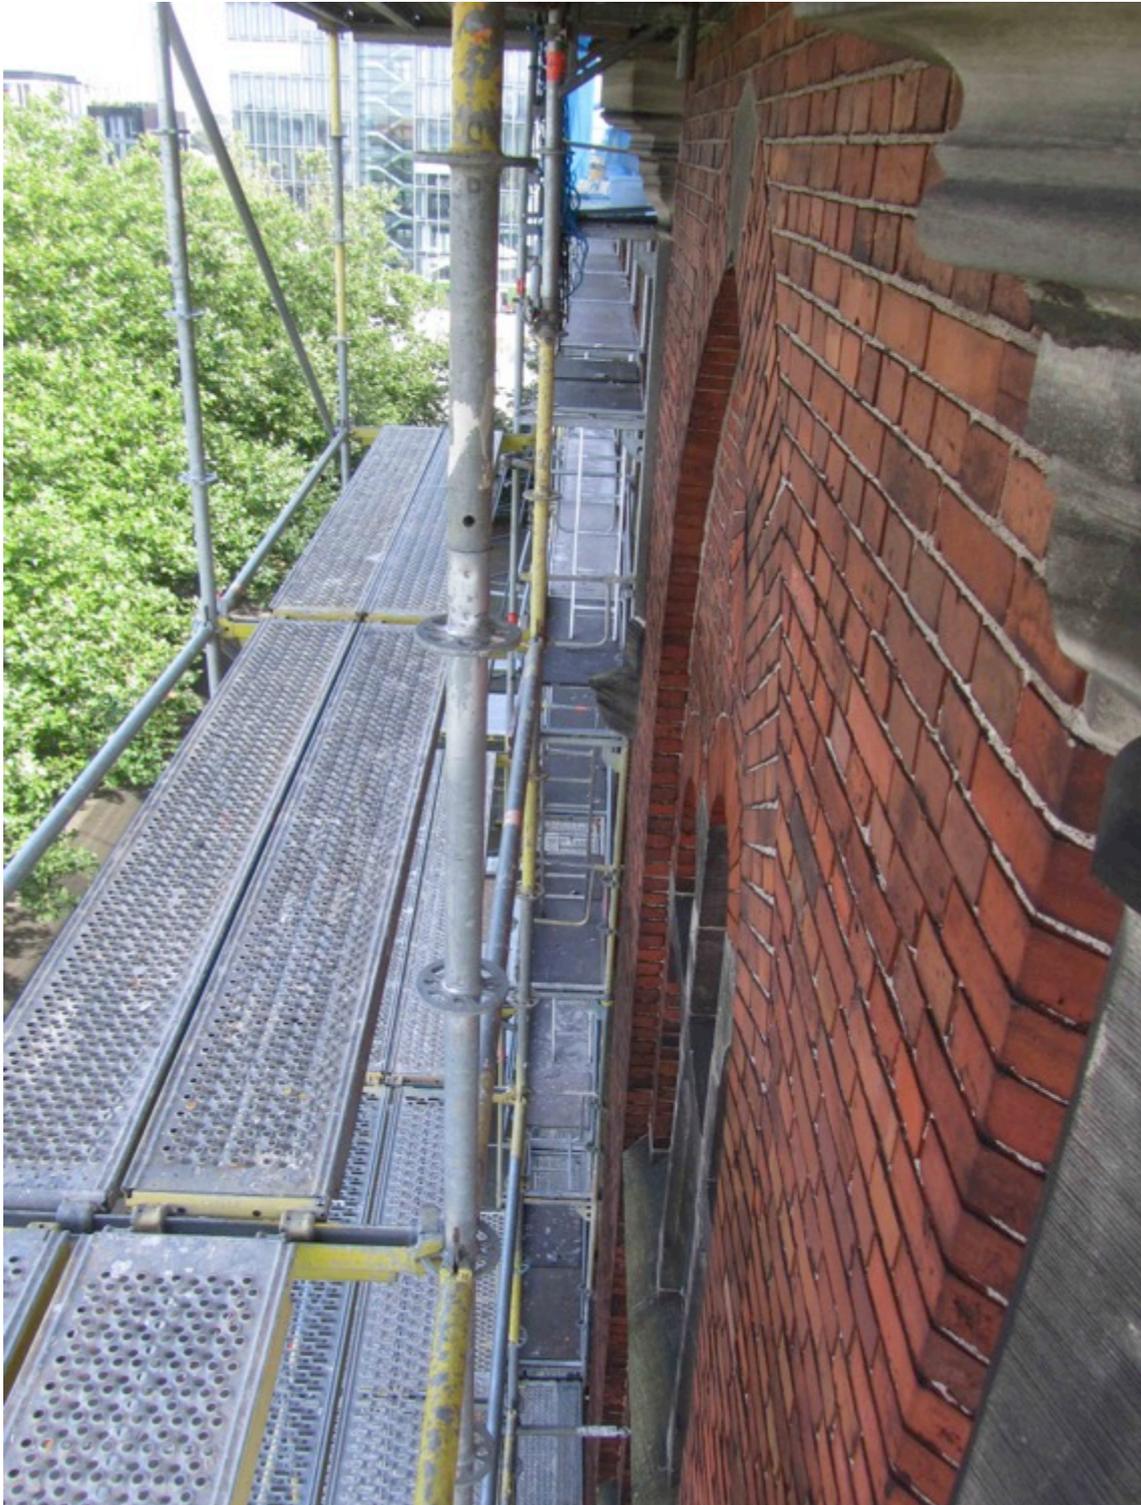
*Fehlende Gerüstkonsolen; zu große Abstände zur Fassade und fehlende Brüstungssicherung.*
