Kurzdarstellung zur thermischen Bauphysik und Energiebilanzierung

Objekt: Sanierung Zentralbibliothek
Josef-Haubrich-Hof 1
50676 Köln

Auftraggeber: Gebäudewirtschaft der Stadt Köln
Willy-Brandt-Platz 2
50679 Köln

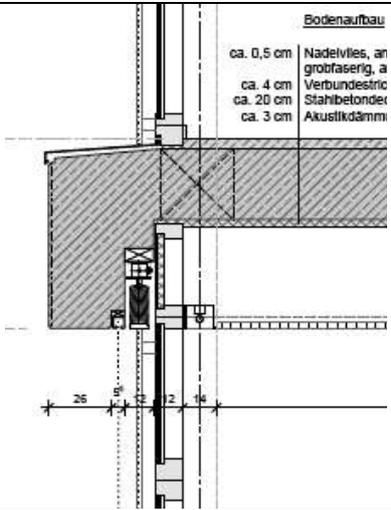
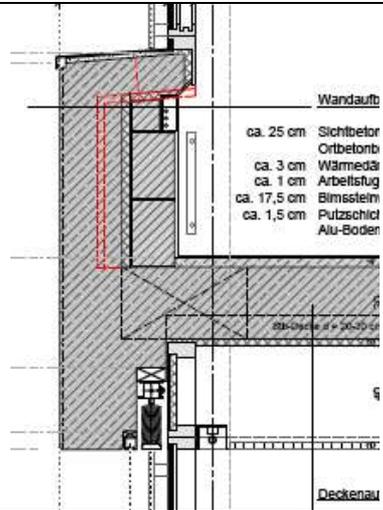
Tabelle 1: Schnittdarstellungen (a-a) und (b-b) zur Fassade:

Die nachfolgenden Schnittdarstellungen kennzeichnen in besonders markanter Form die wärmeschutztechnisch ungünstigen Randbedingungen der baulichen Konzeption in der Form, dass die Betonstruktur durch die Einbauebene der Fenster herausgeführt wird und somit ohne wärmedämmende Maßnahmen als gut wärmeleitende Konstruktion zu erhöhten Wärmeverlusten beiträgt. Die Wärmeverlustsituation wird hierbei - siehe Vorlage - zur Einfassung der Sonnenschutzvorrichtung sowie der Brüstung mit Fensterbank in Form einer Kühlrippenwirkung unterstützt.

Den vorhandenen wärmeschutztechnisch schlechten Fensteranlagen (z. B. Schiebefenster in thermisch nicht getrennten Rahmen mit erhöhter Fugenundichtigkeit) sowie der Heizkörperanordnung entlang der Brüstungen bzw. vor bodentiefen Fenstern dürfte der Umstand geschuldet sein, dass bauphysikalische Schäden z. Z. nicht relevant in Erscheinung treten, hieraus somit kein unmittelbarer Handlungszwang abgeleitet werden kann. Gleichwohl ist abzuwägen, in wie weit durch vorgesehene pflichtige Sanierungen hier Synergien zu wärmeschutztechnischen Sanierungen genutzt werden können, bzw. zwangsläufig werden, um erhöhte Aufwendungen bei einer nachgezogenen Sanierung zu vermeiden. Insbesondere die Integration der Sonnenschutzvorrichtung in die Betonstruktur und die Heizkörperanordnung bzw. -anbindung im Bereich der Fassade wird Zwangspunkte erwarten lassen, die eine zeitgleiche Sanierung empfehlen lassen.

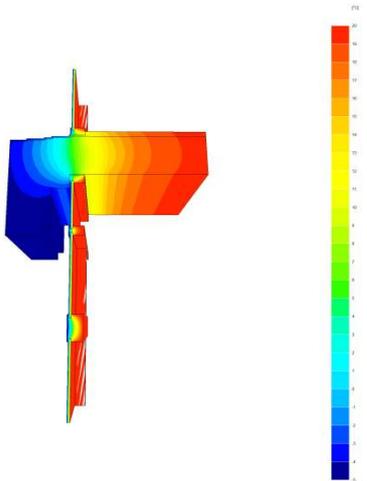
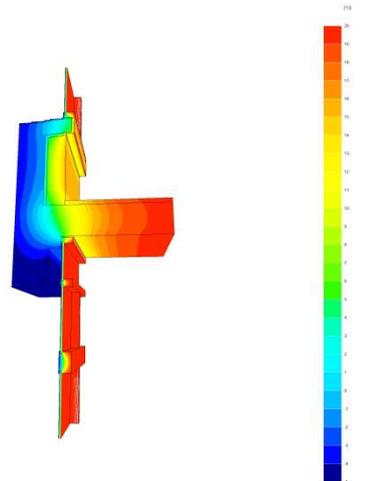
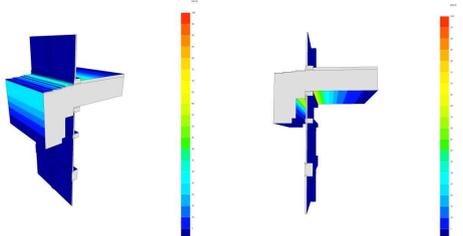
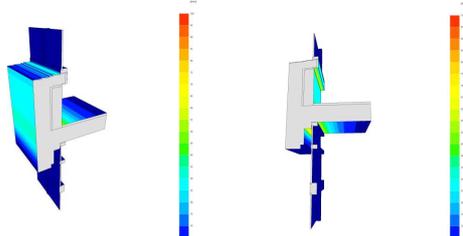
Wärmestromdarstellungen (0 – 100 W/m²)

Die obigen Darstellungen kennzeichnen insbesondere im Bereich der Fensteranschlussebenen deutlich abgesenkte raumseitige Oberflächentemperaturen, entsprechend erhebliche Wärmeströme in der Konstruktion. Von einer vorgezogenen Erneuerung der Fensteranlagen bzw. des Sonnenschutzes i.V.m. den Fenstern ist daher abzuraten, ohne dass gleichzeitig eine wärmeschutztechnische Verbesserung der opaken Konstruktion mit in Betracht gezogen wird.

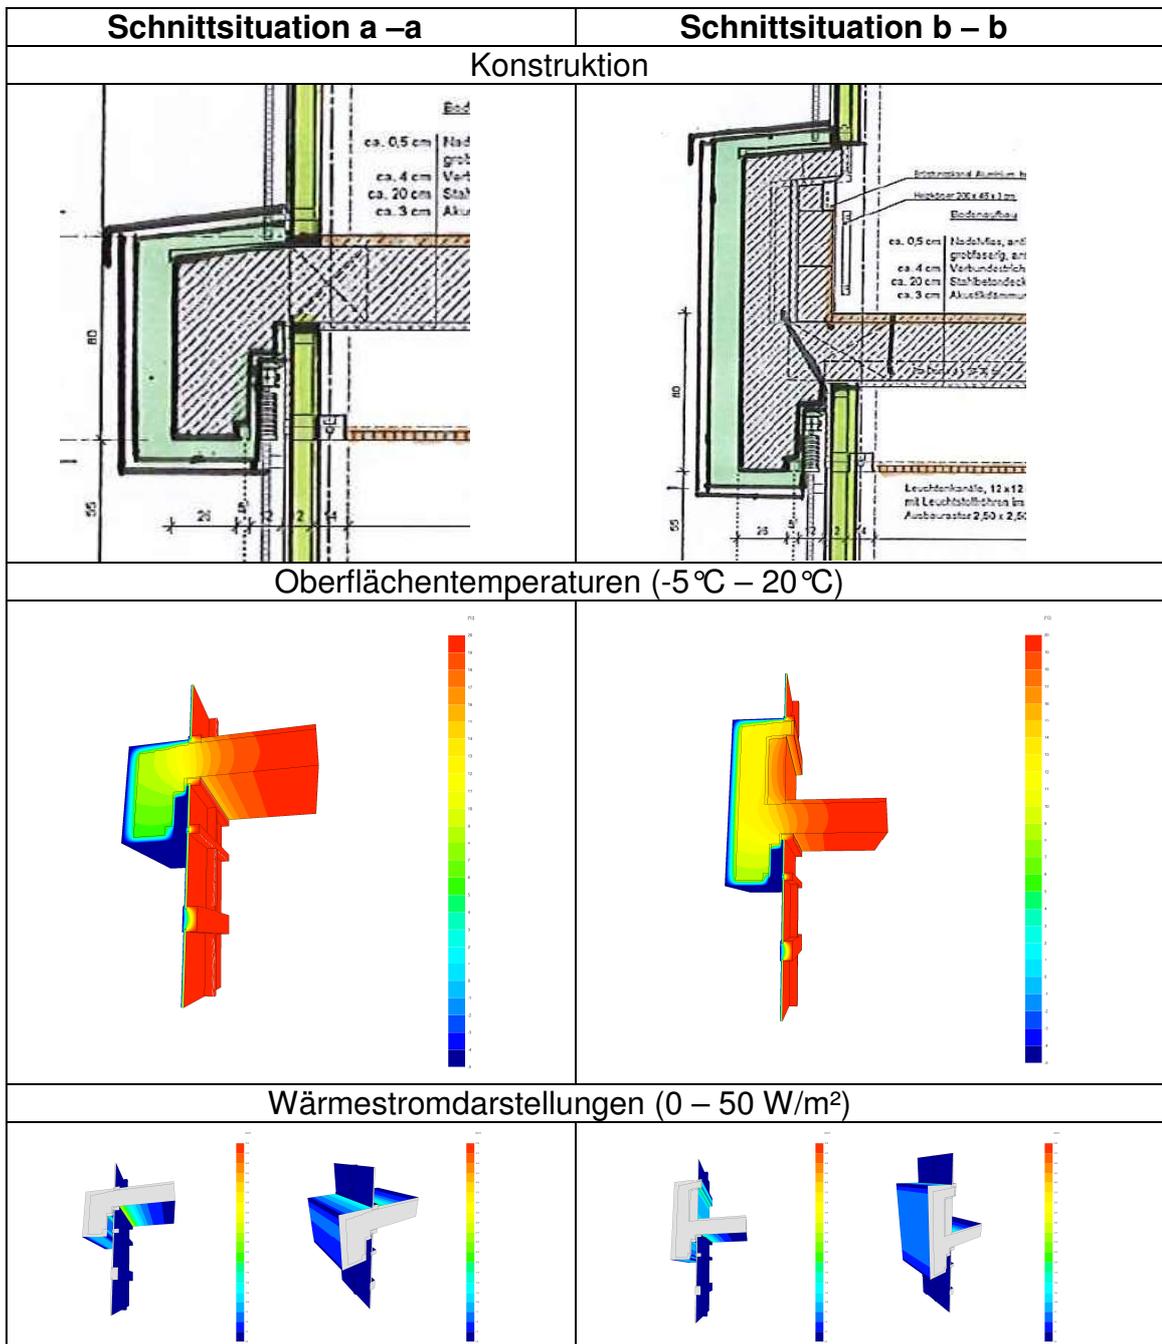
3.1 Außenseitige Wärmedämmung

Die außenseitige wärmeschutztechnische Aufwertung führt im Sinne einer effektiven wärmeschutztechnischen Verbesserung zu eindeutig positiveren Ergebnissen.

Die außenseitige Anordnung einer Wärmedämmung mit neuer Wetterschutzschale kann ergänzend den Aufwand für die Betonsanierung/-instandhaltung nachhaltig positiv beeinflussen, da diese Struktur nicht mehr unmittelbar der Witterung ausgesetzt wird.

Aufgrund der konstruktiven Abhängigkeiten in Gesamtbetrachtung der Fassade, ist eine Sanierung Fensterbauteile / Sonnenschutz / opake Fassaden nur in einem gemeinsamen Schritt sinnvoll, um die funktionalen, geometrischen, gestalterischen und anschlusstechnischen Details sinnvoll in ein Gesamtkonzept zu integrieren.

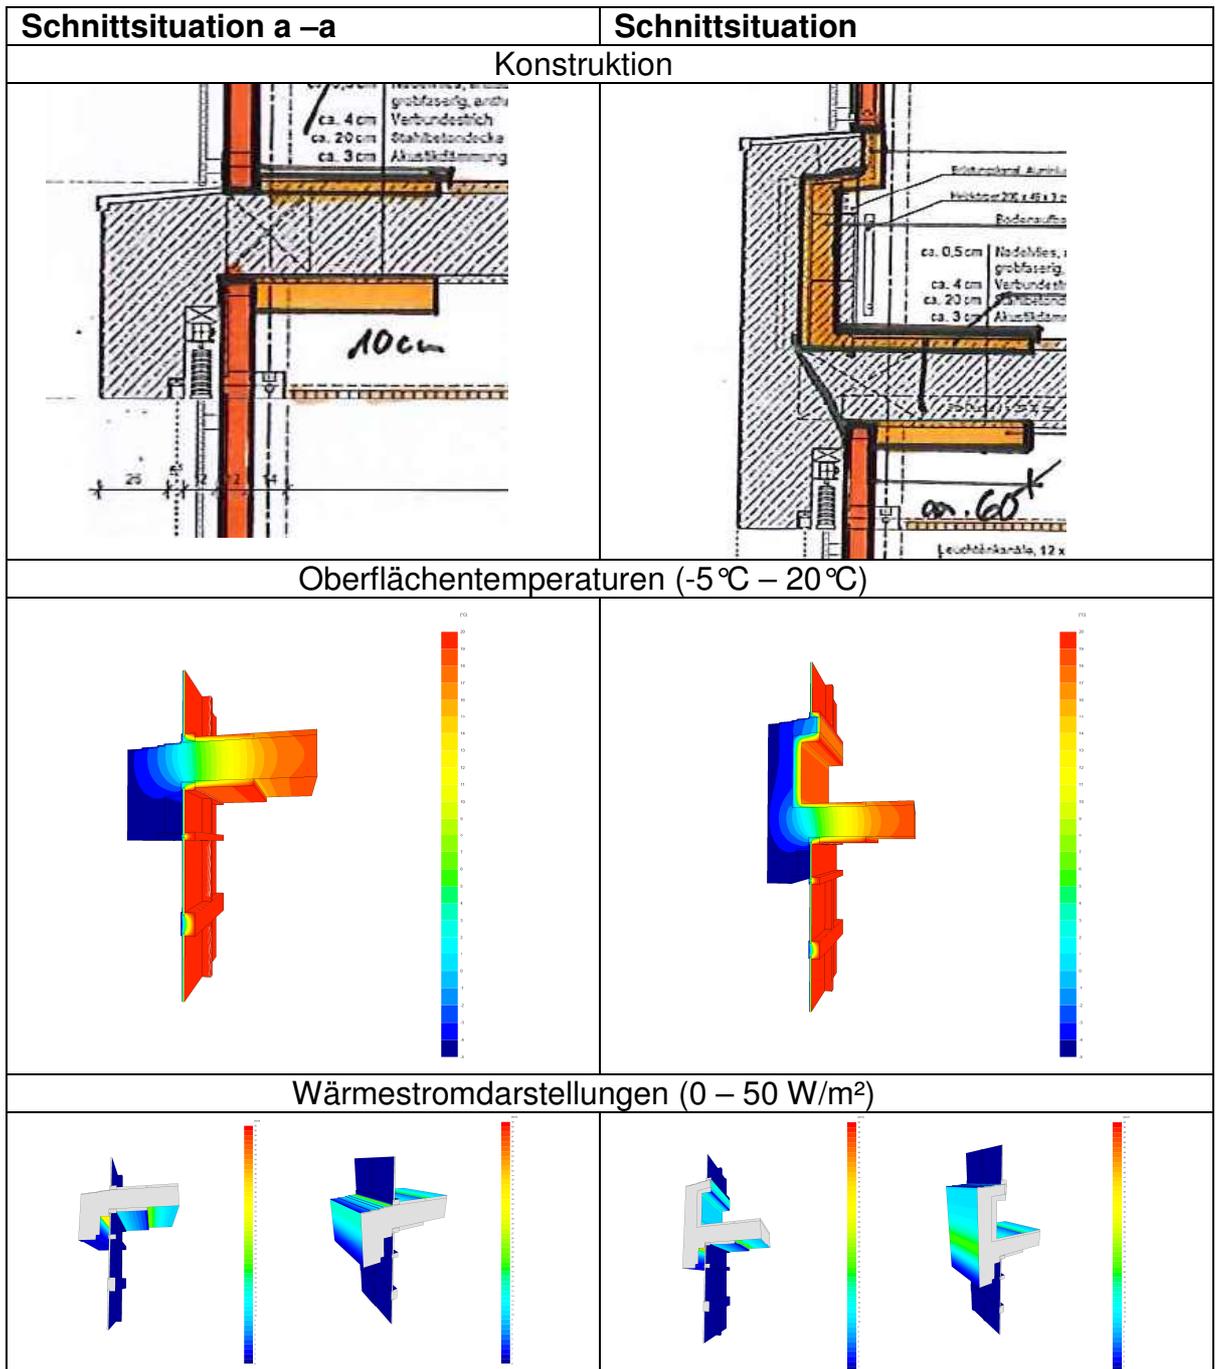
3.2 Innenseitige Wärmedämmung

Die innenseitigen Wärmedämmungen lassen hingegen nur eine eingeschränkte Umsetzungsfähigkeit erwarten, da entlang der gesamten Fassadenabwicklung ein Eingriff in den Fußbodenaufbau erforderlich wird, mit entsprechender Erhöhung im Fußbodenaufbau. Ebenso liegt hier ein gewisser Konflikt mit der Führung der Heizrohrleitungen durch die Deckenebene vor, d. h. die im Fassadenanschluss befindlichen Deckenfelder werden bei innenliegender Wärmedämmung weitergehend ausgekühlt, dies bei durchstoßenden Anschlussleitungen für die Heizkörper.
