# Konzept zur Sanierung und Aufwertung des Friedensparks

## Friedenspark

Oberländer Wall, Köln

Stadt Köln  
Amt für Landschaftspflege und Grünflächen  
Köln, 05.06.2014

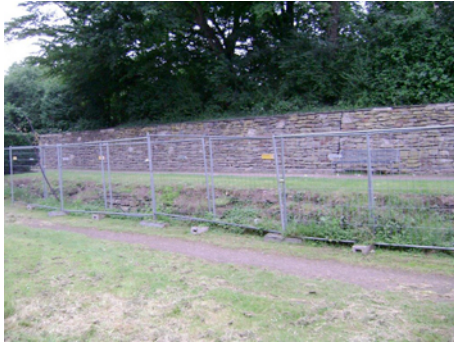
### **1: Erneuerung zweiter Abschnitt Trockenmauer**

Eine ca. 60 cm hohe Trockensteinmauer grenzt zwei ehemalige Pflanzbeete voneinander ab. Nachdem die Trockenmauer stark beschädigt wurde, konnte ein erster Abschnitt der Mauer wiederhergestellt werden. Seit dem ist der verbliebene Abschnitt mit einem Bauzaun gesichert.

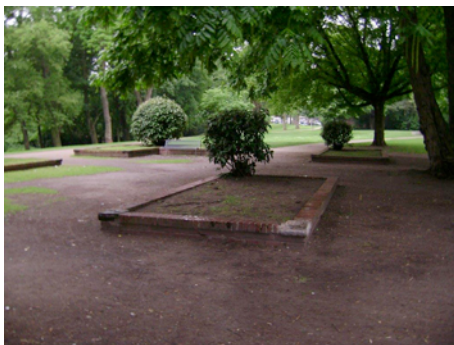
### **2: Abriss der 4 Hochbeete incl. anschließendem Wegebau**

Die Hochbeete sind eine Ergänzung aus den 1960er Jahren. Da auch diese Beete nicht mehr mit Schmuckstauden bepflanzt werden, haben sie ihre Funktion verloren. Ein Abriss soll die Situation verbessern und die Wegebeziehung neu strukturieren.

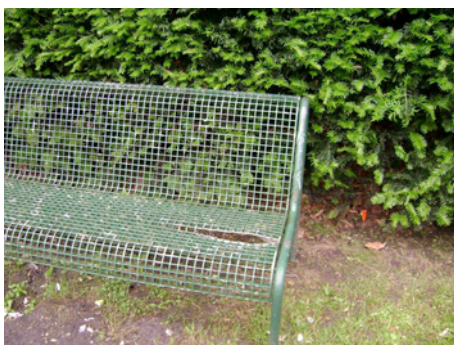
### **4: Aufstellen von Bänken incl. Plattierung des Standorts**

Die vorhandenen Bänke sind zum Teil in einem schlechten Zustand. Darüber hinaus sollte die Anzahl auf jeden Fall erhöht werden. Die Anzahl der Bänke wird entsprechend des zur Verfügung stehenden Budgets vor Ort festgelegt.

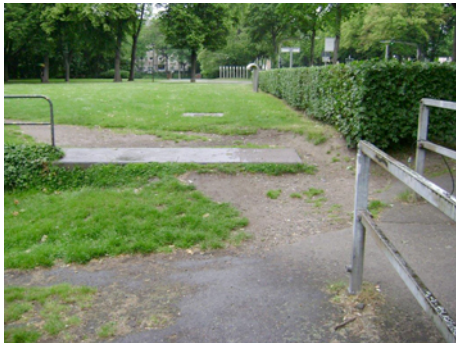
## 5: Ertüchtigung der asphaltierten Wege und Platzflächen

Die vorhandenen wassergebundenen und asphaltierten Wege und Platzflächen sollen überarbeitet und ggf. saniert werden. Die Absperrgitter sind zu überprüfen und ggf. zu erneuern.

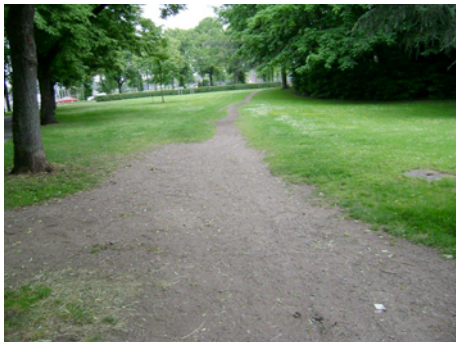
## 6: Ausbau Wegeanbindung Alteburger Straße bis zur Südbrücke

Von der Alteburger Straße bis zur Südbrücke hat sich ein Trampelpfad gebildet, der in wassergebundener Bauweise ausgebaut werden soll.

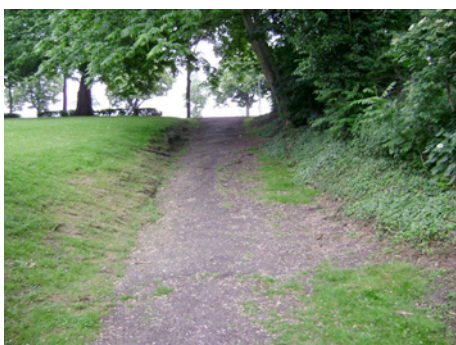
## 7: Wegeerneuerung Rampe zur Rheinuferstrasse

Vom tiefer gelegenen immergrünen Teil der Parkanlage führt eine Wegerampe auf den Fußweg entlang der Rheinuferstraße. Aufgrund der Neigung kommt es hier zu starken Auswaschungen. Die Wegedecke soll mit geeignetem Material befestigt werden.

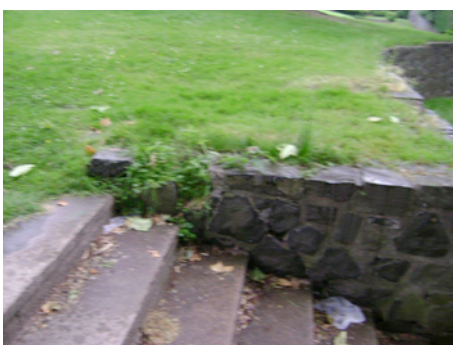
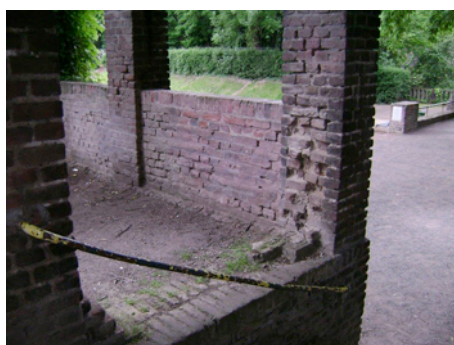
## 8. Sanierung zerstörter Mauerteile

Die gesamte Anlage ist geprägt durch verschiedenartige Mauerteile, welche die unterschiedlichen Höhenniveaus voneinander trennen. An vielen Stellen müssen Mauerteile saniert und ggf. ergänzt werden.
