**Beschlussvorlage**

**Sanierung von Mauern und Einfassungen im Blücherpark**

Ausschuss Umwelt, Gesundheit und Grün

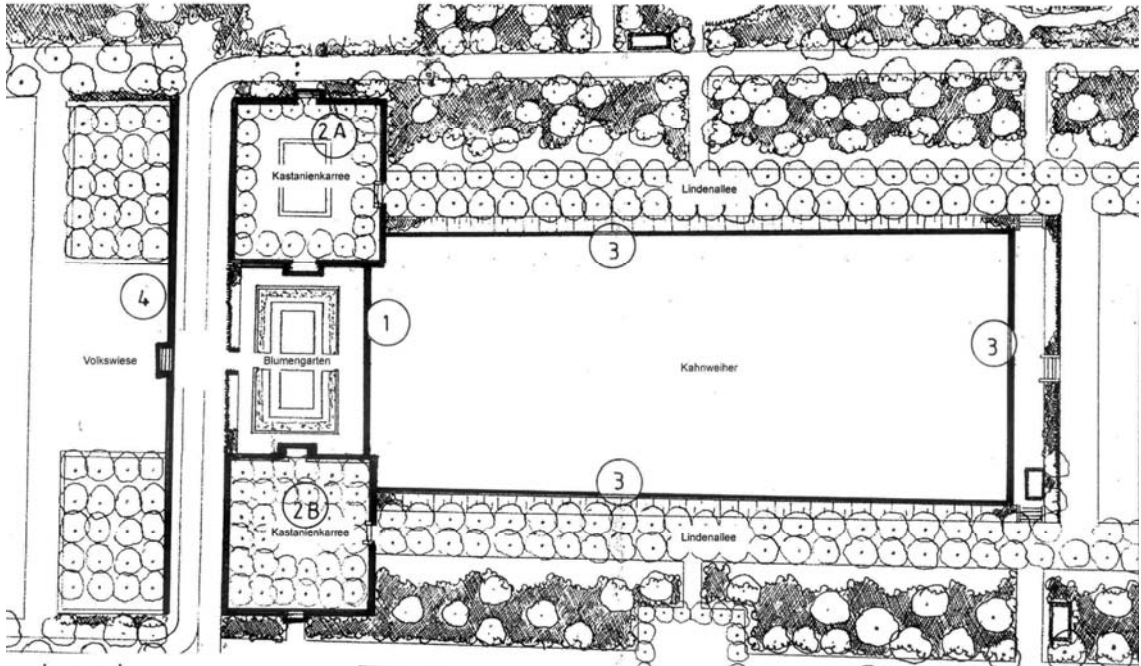
1. die Brüstung an der Stirnseite des Kahnweihers zum Blumengarten
2. die Mauern der beiden Kastanienkarrees mit jeweils zwei Treppen
3. die Einfassungen des Kahnweihers
4. die Mauern und das Rohrgeländer zur Volkswiese.

Als bauliche Schäden werden defekte Mauerabdeckungen, Risse in den Maueroberflächen und Absackungen der Mauerecken, kaputte Treppenstufen etc. aufgenommen. Am augenfälligsten wird der Sanierungsbedarf an der Brüstung des Kahnweihers, hier sind Mauerteile ins Wasser gestürzt, Teile der Brüstung abgebrochen und die gesamte Brüstung musste aus Verkehrssicherungsgründen durch Baustellenzäune abgesperrt werden.
