Energieanalysen 2006 von 4 Objekten der Gebäudewirtschaft der Stadt Köln

Umsetzungskonzept

Grundschule Weimarer Straße
Gemeinschaftshauptschule Holzheimer Weg
Bertha-von-Suttner-Realschule
Gymnasium Kreuzgasse

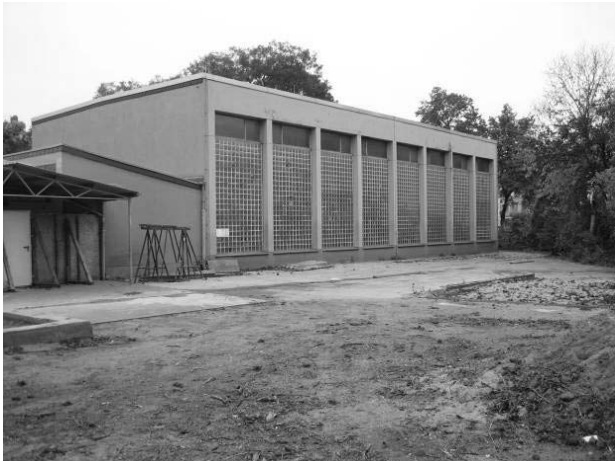
Ansicht Turnhalle

- Dämmung der obersten Geschossdecke Schulgebäude
- Dämmung der Kellerdecke Schulgebäude
- Dämmung von Außenwand und Flachdach der Turnhalle
- Ersatz der Verglasung in Turnhalle und Schulgebäude

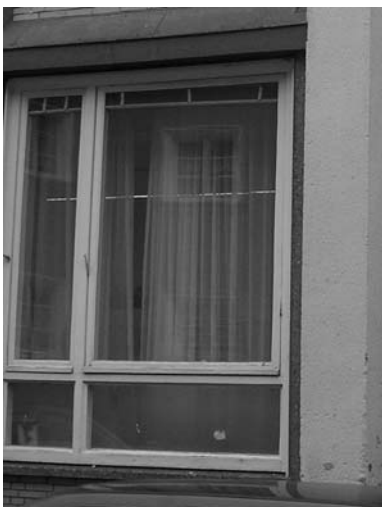
Sämtliche Bauteile wurden im Rahmen einer Begehung aufgenommen und bewertet. Die energetische Qualität der Gebäudehülle des Schulgebäudes und der Turnhalle ist als ungenügend zu bewerten. So sind viele Fenster verzogen und undicht. In der Turnhalle sind Glasbausteine vorhanden. Die Keller- und die oberste Geschossdecke des Schulgebäudes und das Dach der Turnhalle weisen keine Dämmung auf. Insbesondere sind im Gebäude zahlreiche Wärmebrücken vorhanden. Bauliche Maßnahmen zur Energieeinsparung sind in diesem Objekt sinnvoll und wirtschaftlich. Zur Umsetzung werden folgende Maßnahmen vorgeschlagen:

Einfach verglastes Fenster

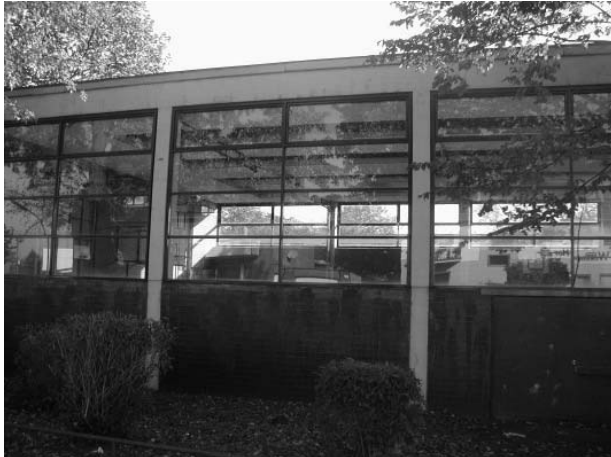
Hohe Transmissionswärmeverluste finden sich in diesem Objekt an den einfach verglasten Fenstern der Treppenhäuser, der Aula und der Turnhalle. Daneben ergeben sich auch hohe Transmissionswärmeverluste an den Dächern. Diese sind mit einer minimalen Wärmedämmung ausgestattet. Die meisten Gebäudeteile sind nicht unterkellert, so dass hier ebenfalls hohe Verluste entstehen. Eine Sanierung in diesem Bereich ist jedoch nur mit einem kostenintensiven Neuaufbau der Fußböden zu beheben. In den unterkellerten Bereichen ist hier durchaus Abhilfe zu schaffen. In den Klassenräumen befinden sich Fenster mit Wärmeschutzverglasung. Diese Fenster befinden sich in einem guten Zustand, so dass hier kein Handlungsbedarf besteht. Zur Umsetzung werden folgende Maßnahmen vorgeschlagen:

Turnhalle mit einfachverglasten Fenstern

- Ersatz der einfach verglasten Fenster
- Sanierung des Flachdachs im Schulhauptgebäude
- Sanierung des Flachdachs im Bereich Hausmeisterwohnung und Funktionsräume
- Dämmung der Kellerdecke

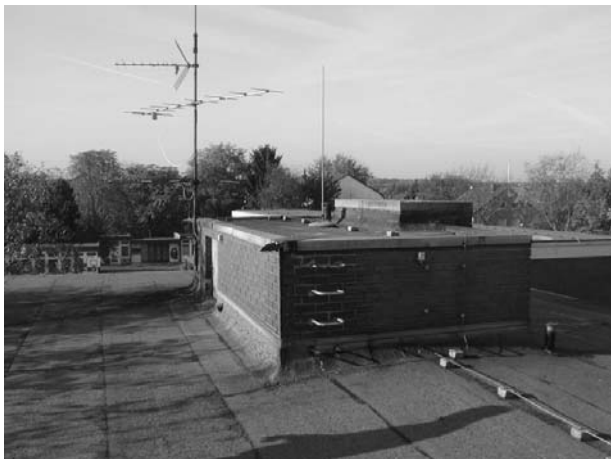
Flachdach

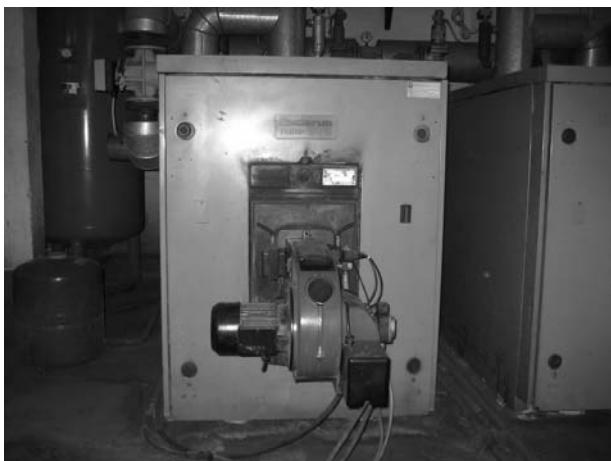
Die installierte Technik in der Schule Holzheimer Weg ist veraltet. So haben beide Heizkessel mit 22 Jahren ihre technische Lebensdauer überschritten und sind sehr störanfällig. Die Pumpen sind ebenfalls veraltet und korrodiert. Die beiden Warmwasserspeicher in der Turnhalle werden elektrisch beheizt und im Handbetrieb gefahren. Beide Speicher sind veraltet und erneuerungsbedürftig. Die Lüftungsanlage in der Aula ist 40 Jahre alt. Eine Erneuerung ist unbedingt erforderlich. Die Raumtemperaturen sind in vielen Räumen deutlich zu hoch. In einigen Bereichen sind die Thermostatventile falsch eingestellt, defekt oder fehlen ganz. Teilweise sind auch Regelungskomponenten wie z.B. Raumtemperaturfühler defekt. Die Beleuchtung in den Klassenräumen ist in Teilbereichen zu hoch und kann durch entsprechende Maßnahmen verringert werden. Die Durchflussmenge an den Waschtischen ist häufig zu hoch. Im Holzheimer Weg besteht ein großes Sparpotential. Zur Umsetzung werden folgende Maßnahmen vorgeschlagen:

Überalterte Kesselanlage

- Einstellung und Justierung der Heizungs- und Regelungsanlage einschließlich Ersatz von defekten Bauteilen
- Kesselerneuerung
- Erneuerung des Heizungssammlers und –verteilers, Einbau elektronisch geregelter Pumpen
- Ersatz der Warmwasserbereiter
- Erneuerung der Lüftungsanlage
- Beleuchtungssanierung, Markierung von Schaltern, Einbau Präsenzmelder, Steckerleisten
- Durchflussbegrenzung an Waschtischen

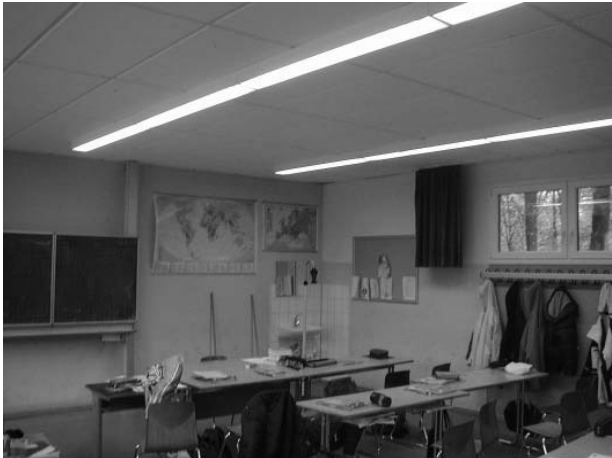
Die Lüftungsanlage ist überaltert und muss ebenfalls ersetzt werden. Im derzeitigen Zustand kann die Anlage nicht mehr betrieben werden. In Teilbereichen sind die Thermostatventile defekt. In manchen Klassenräumen ist die Beleuchtungsstärke zu hoch. Zur Umsetzung werden folgende Maßnahmen vorgeschlagen:

Raum leer, Licht an

- Einstellung und Justierung der Heizungs- und Regelungsanlage einschließlich Ersatz von defekten Bauteilen
- Kesselerneuerung
- Erneuerung des Heizungssammlers und –verteilers, Einbau elektronische geregelter Pumpen
- Ersatz der Warmwasserbereiter
- Erneuerung der Lüftungsanlage
- Beleuchtungssanierung, Markierung von Schaltern, Einbau Präsenzmelder, Steckerleisten
- Durchflussbegrenzung an Waschtischen

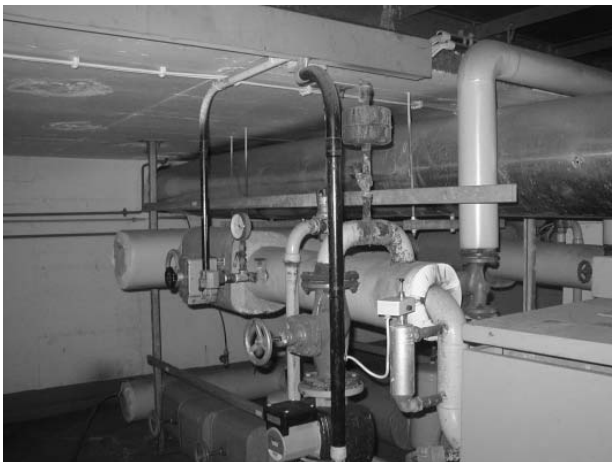
Die Heizungsanlage ist in einem funktionsfähigen Zustand. Sie ist aber überaltert und sollte ersetzt werden. Die Pumpen sind ebenfalls korrodiert und erneuerungsbedürftig. Das trifft auch auf die Verteilleitungen zu. Die Regulereinstellung der Heizungsanlage ist dem Betrieb der Schule angepasst. Dies findet sich aber nicht in jedem Heizstrang wieder. Daher müssen die Funktionsfähigkeit der Regelungsanlage geprüft und defekte Teile ersetzt werden.

Leitungen mit Korrosionsschäden

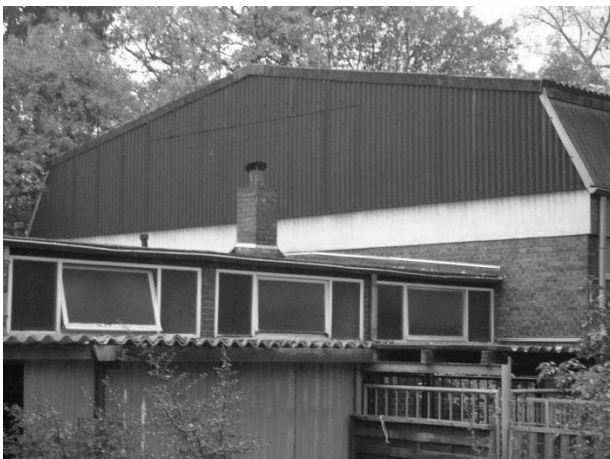
Die höchsten Werte für den spezifischen Transmissionswärmeverlust finden sich in der alten Turnhalle. Am Hauptgebäude wurden im letzten Jahr Maßnahmen zur Verbesserung des baulichen Wärmeschutzes durchgeführt. Der Sonderklassentrakt aus den 1980er Jahren befindet sich in einem baulich guten Zustand. Insofern ergeben sich nur für die Turnhalle lohnende bauliche Maßnahmen:

Alte Turnhalle mit Umkleiden

- Dämmung der Turnhalle
- Ersatz der einfach verglasten Fenster

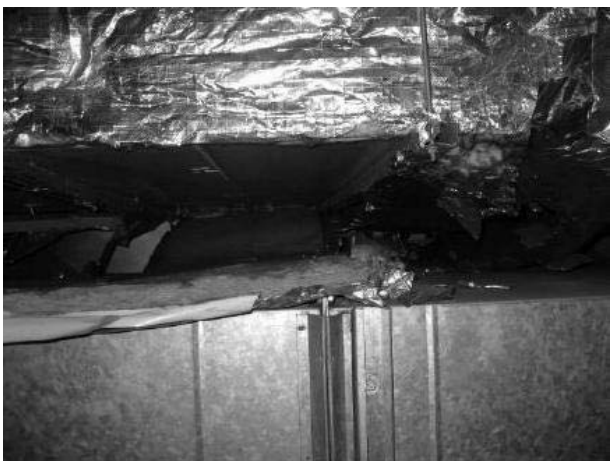
Fehlende Dämmung am Lüftungskanal

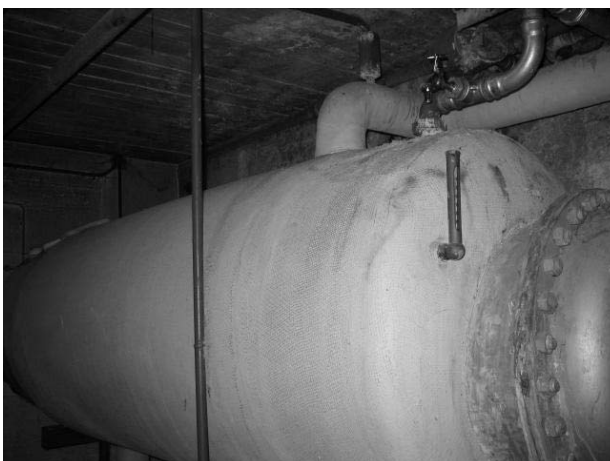
Die Warmwasserbereitung der großen Turnhalle erfolgt über einen Speicher, der mit Wärme vom Hauptgebäude aus versorgt wird. Der Speicher selbst ist marode. Im Sommer wird die Hauptkesselanlage nur zur Warmwasserbereitung weiterbetrieben. Die vorhandene Kesselanlage hat mit 23 Jahren ihre technische Lebensdauer überschritten. Differenzierte Regelungseinstellungen für die Heizungs- und Lüftungsanlagen sind nicht optimal eingestellt oder fehlen ganz. Die Lüftungsanlagen in der Sporthalle werden von Hand betrieben. Die Regelungseinstellungen sind nicht an die Nutzungszeiten angepasst. Für das Gymnasium Kreuzgasse werden folgende Maßnahmen vorgeschlagen:

Wasserspeicher Turnhalle

- Einstellung und Justierung der Anlagen einschließlich Ersatz von defekten Bauteilen, Anpassung der Heizzeiten
- Kesselerneuerung, Anschluss der Aula an die Hauptkesselanlage
- Erneuerung der Regelung für die Lüftungsanlage der Sporthalle
- Ersatz der Heizungspumpen
- Neuer Warmwasserspeicher für die kleine Turnhalle
