Projekt: **Neubau Michaeli Schule**

Landschaftspflegerischer Begleitplan zum Bauantrag

Planinhalt: **Karte 1: Bestand und Konflikte**

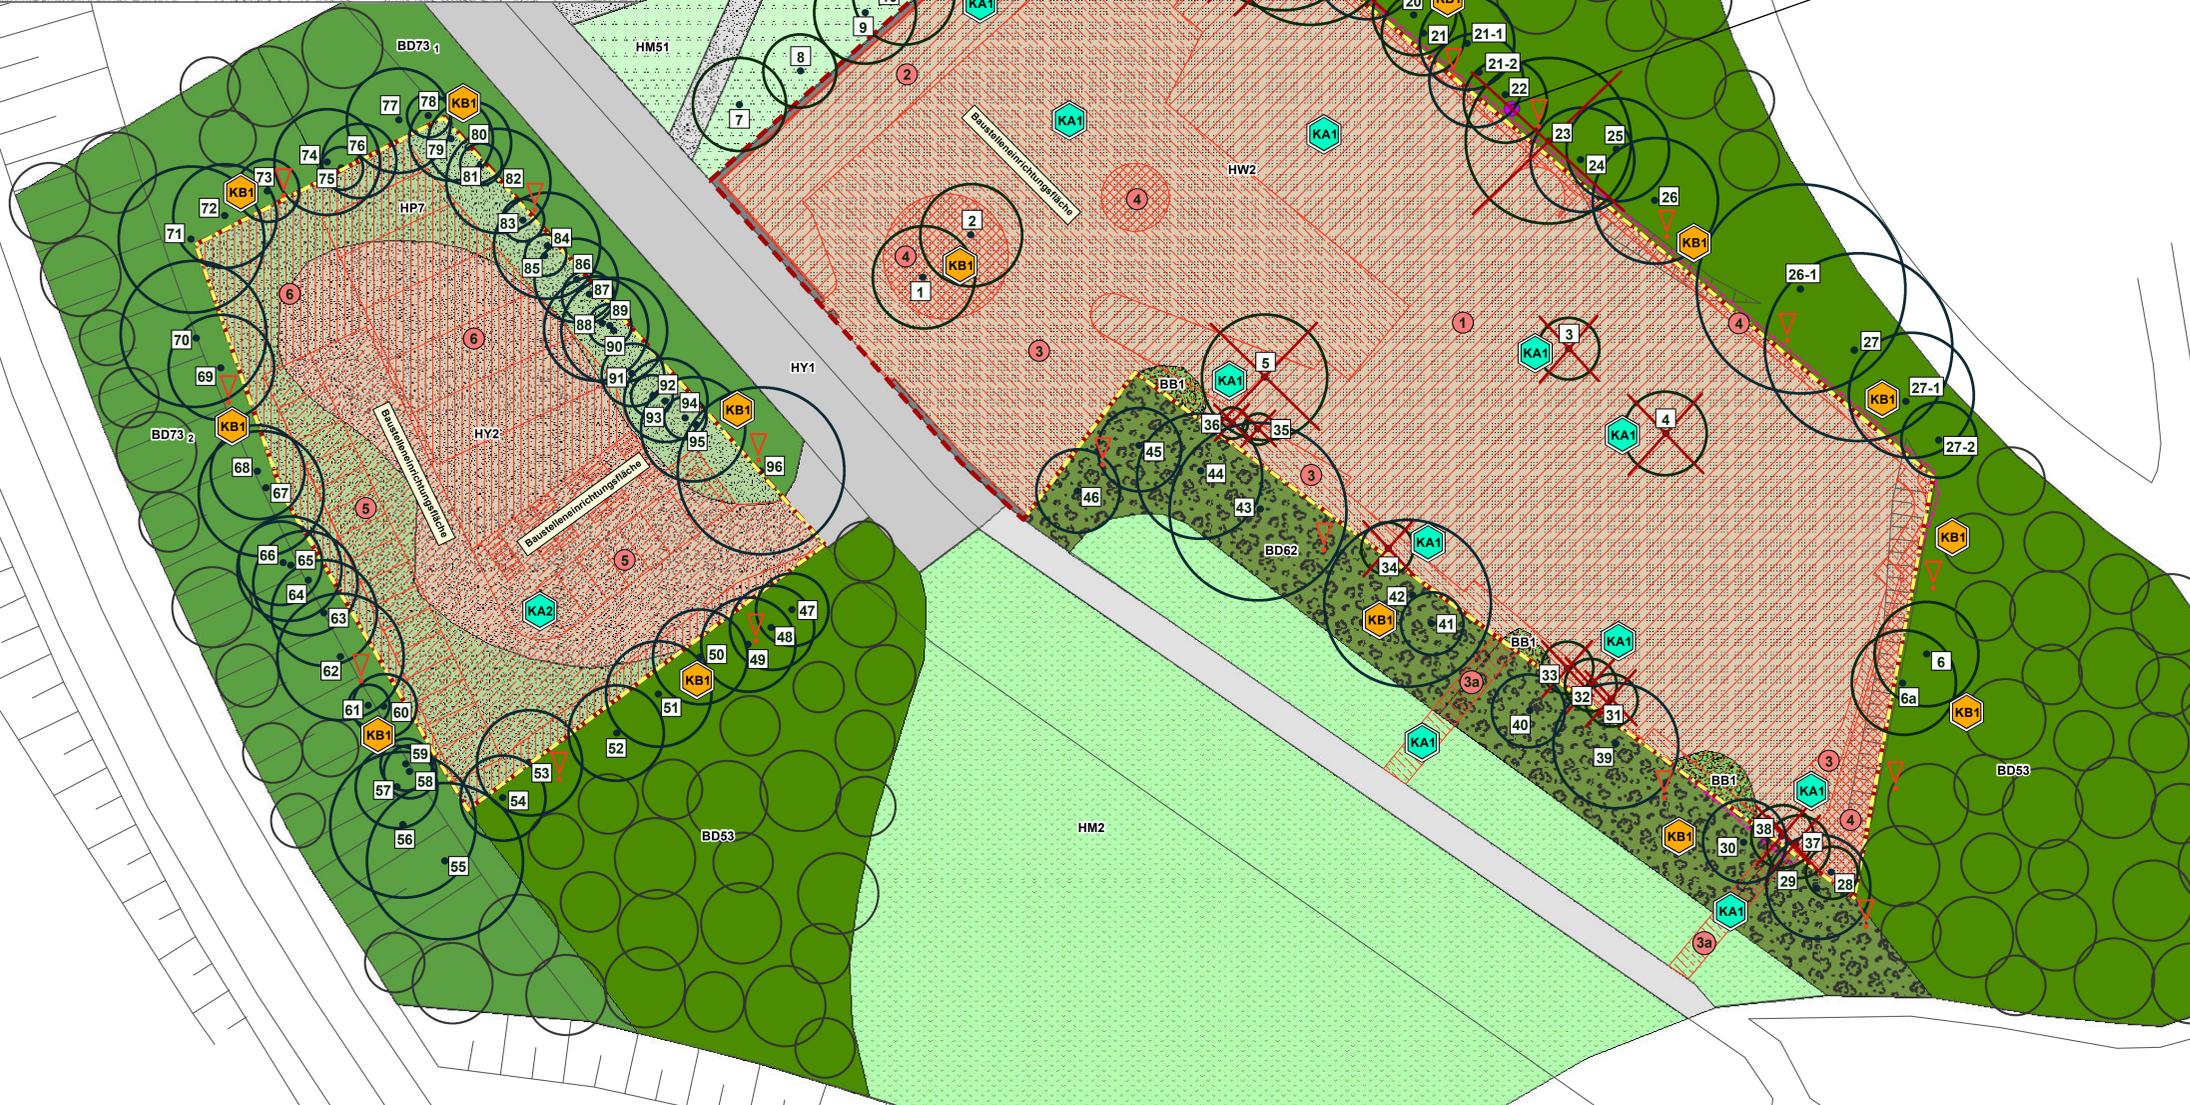
- ### Planung
- 1 Schulgebäude mit Einfeldsporthalle: ein- bis zweigeschossig, bis 10 m Höhe, Flachdach mit extensiver Dachbegrünung
 - 2 Werkstätten, Lager und zusätzliche Räume, eingeschossig, bis 4 m Höhe, Flachdach mit extensiver Dachbegrünung
 - 3 Befestigtes Schulgelände
 - 3a Zugangsweg Feuerwehr (Betonplatten)
 - 4 Grünfläche innerhalb des Schulgeländes
 - 5 23 Stellplätze für PKW und Stellflächen für Fahrräder mit Zufahrt
 - 6 Schulgarten und Grünfläche
 - 7 Maschendrahtzaun entlang der Grundstücksgrenze (Höhe 1,80 m)
 - 8 Baugerüst

- ### Baubedingte Eingriffe/Konflikte (KB)
- Konflikt KB1:** Potenzielle Schädigung angrenzender Gehölze/ Einzelbäume
Die Baumhecken/ Einzelbäume, die sich im Einflussbereich der Baumaßnahme befinden, sind während der Bauphase durch Maschineneinsatz und Arbeiten im Kronen-, Stamm- und Wurzelbereich gefährdet. Die Beeinträchtigungen entstehen in erster Linie durch Schädigungen im Wurzelbereich sowie durch mechanische Verletzungen. Ursache sind Bodenverdichtungen durch Befahren, Abgrabungen oder Aufschüttungen im Wurzelbereich sowie der Einsatz schwerer Maschinen.

- ### Anlagebedingte Konflikte (KA)
- Konflikt KA1:** Verlust von Lebensräumen
Mit der Realisierung der Planung ist der Verlust von Lebensräumen verbunden. Der Anteil der betroffenen Biotoptypen ist nachfolgend aufgeführt. Die Bilanzierungsrelevanten Flächen, die außerhalb der § 34er Bereiche liegen, sind markiert dargestellt.
