Landschaftspflegerischer Begleitplan

Erweiterung des Clubhauses Fortuna Köln e. V.

Stand: 17. April 2015

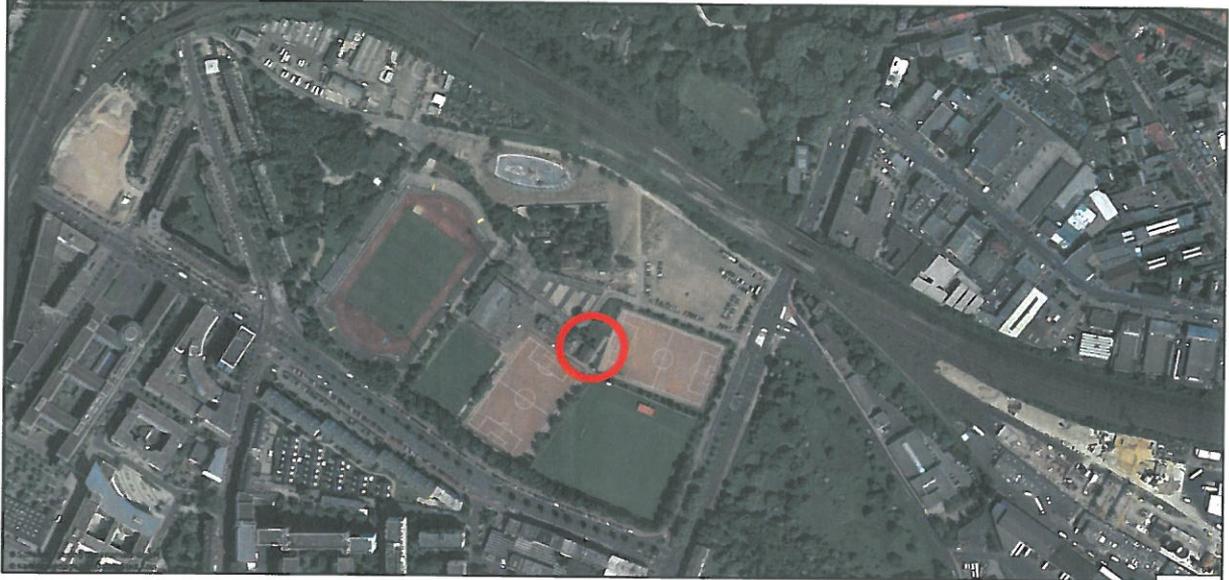
Der SC Fortuna Köln e. V. will sein vorhandenes Clubhaus erweitern. Der nachfolgende Luftbildausschnitt stellt den Eingriffsbereich dar.

Luftbildausschnitt, Eingriffsbereich mit rotem Kreis umrandet

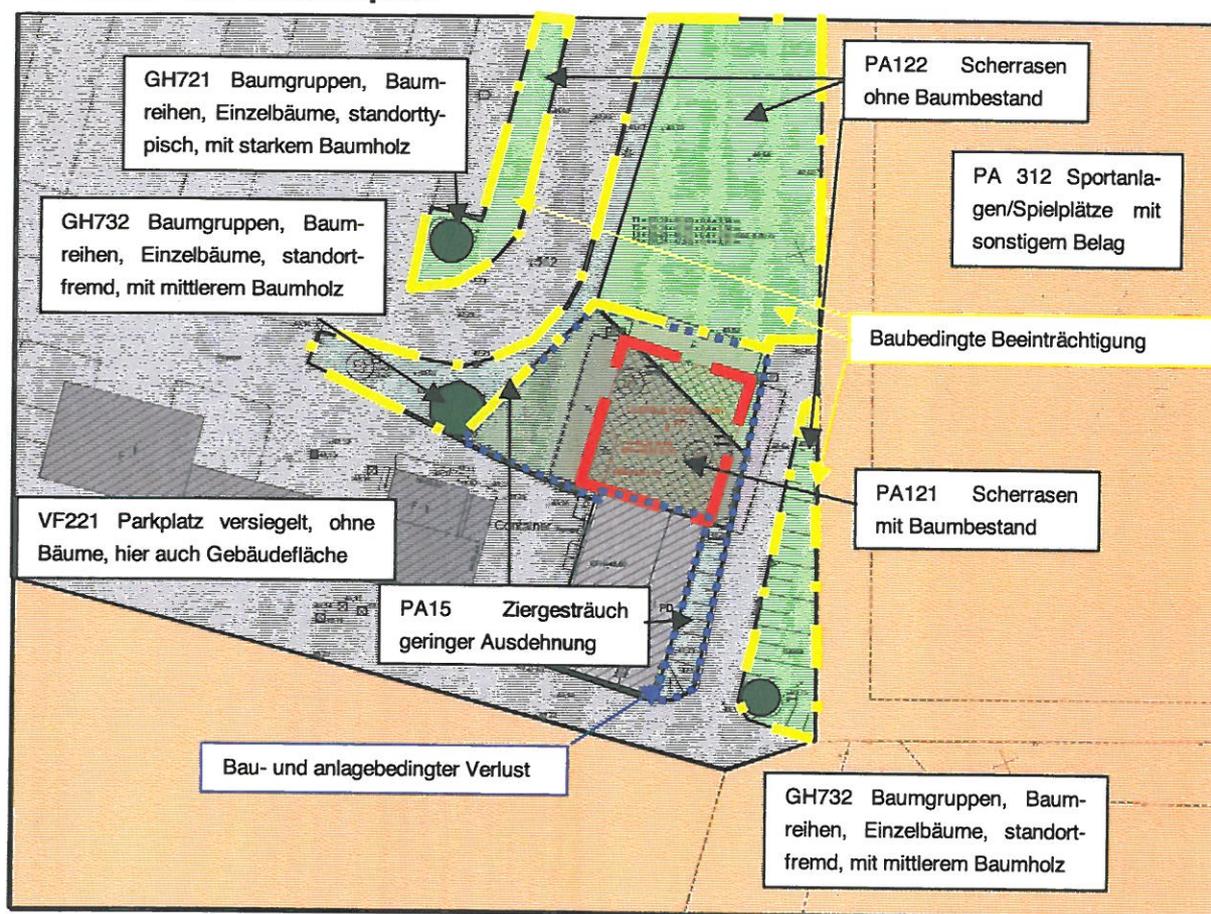
Bestands- und Konfliktplan

- Die versiegelten Flächen des vorhandenen Clubhauses, die Zuwegungen und Platzflächen / Parkplatzflächen einschließlich der gärtnerisch geprägten Flächen mit Rasen- und Pflanzflächen.
- Auf der nördlichen Seite des Clubhauses die Rasenfläche mit einer kleinen Gehölzgruppe am vorhandenen Gebäude.
- Die versiegelten und teilversiegelten Sportanlagen.

- Verlust von natürlichen Bodenfunktionen (auf bereits stark überformten Flächen) durch Versiegelung, Verdichtung;
- Verlust von Vegetationsstrukturen, die allerdings keine große Bedeutung für den Naturhaushalt haben;
- Beeinträchtigung der angrenzenden Vegetationsstrukturen während der Bauphase

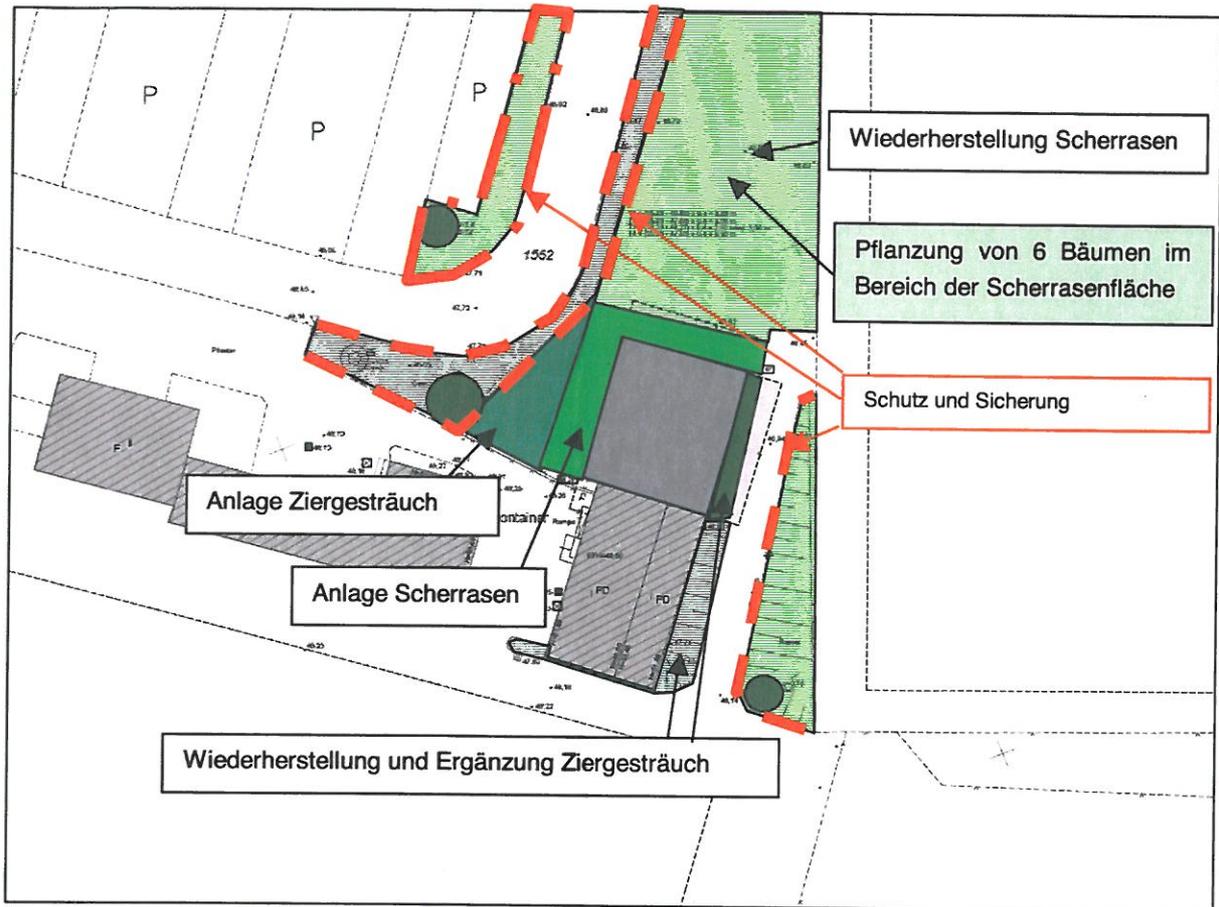
Westlich des neuen Clubhauses wird ein Ziergehölz mit Straucharten wie Hartriegel, Schlehe, Hundsrose (Abstand 1,50 x 1,50 m, Sortierung 100/150, 2xv) gepflanzt. Das vorhandene Ziergehölz auf der östlichen Seite des alten Clubhauses wird wiederhergestellt und nach Norden verlängert. Damit ergeben sich die nachfolgend aufgeführten Wertigkeiten.

Es verbleibt ein zu kompensierendes Defizit von 1028 Punkten. Dieses kann durch die Pflanzung von 6 standortgerechten Bäumen ausgeglichen werden.

Die beschriebenen Maßnahmen sind im nachfolgend dargestellten Maßnahmenplan aufgeführt.
