Pilotprojekt

„Pfandsammelsysteme und Papierkorbinhalte“

Abschlussbericht

für die AWB Köln GmbH

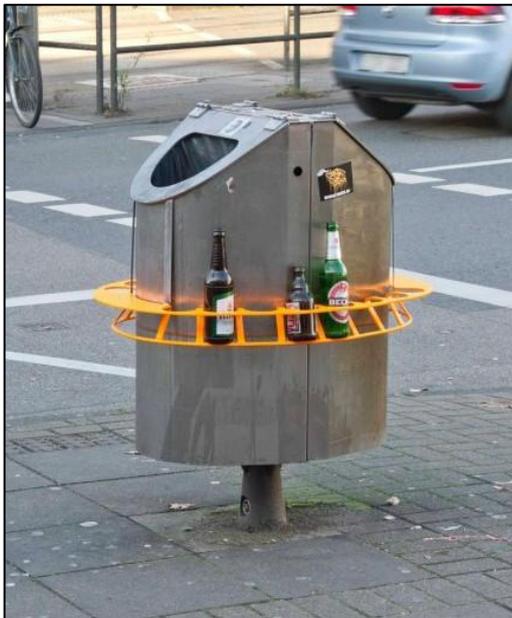
Bild 1: Pfandring

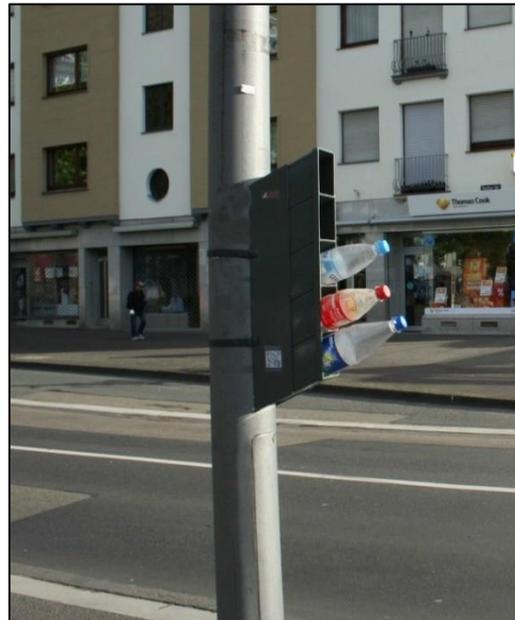
Bild 2: Pfandlaterne

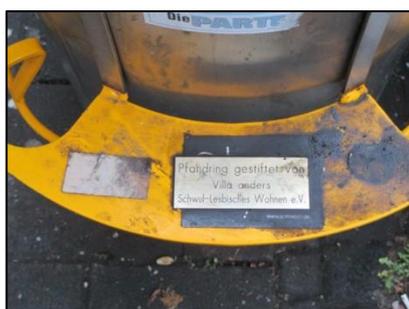
Im Hinblick auf Verschmutzungen waren bei dem Pfandring verstärkt Zigarettenkippen und Flüssigkeiten zu beobachten (siehe Bild 3 sowie Erläuterung Punkt c). Weiterhin wurden im Rahmen der Untersuchung auch vermehrt Defekte, wie verbogene Metallstäbe, an den Pfandringen festgestellt (siehe Bild 4). Diese Defekte stellen eine Verletzungsgefahr für Fußgänger, Papierkorbnutzer und AWB-Mitarbeiter dar. Die genaueren Ursachen hierfür konnten nicht ermittelt werden. **Verschmutzungen sowie Defekte konnten demnach im Rahmen der Untersuchung verstärkt an den Pfandringen beobachtet werden.**

Bild 3: Verschmutzter Pfandring

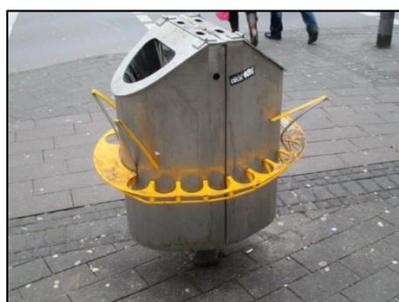
Bild 4: Verbogene Metallstäbe bei Pfandring

Der erhöhte Zeitbedarf für die Entleerung der Standorte mit Pfandring lässt sich auf die erschwerte Entnahme der gefüllten Säcke zurückführen. Der Pfandring ist mit vier seitlich angebrachten Metallstäben in den Papierkörben eingehängt (siehe auch Bild 4), an denen die gefüllten Müllsäcke bei der Entleerung häufig hängen bleiben und zum Teil reißen.

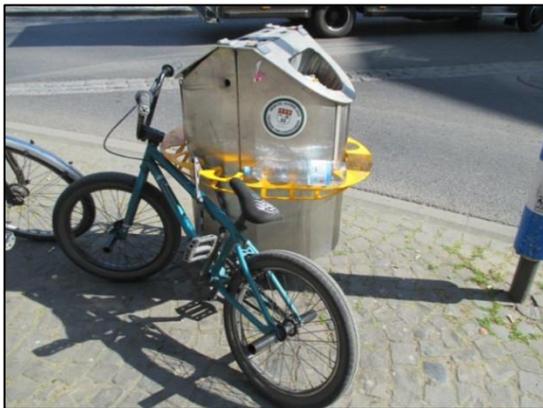
Weiterhin ist der Pfandring innerhalb des Behälters mit einer Metallkette gesichert, die den Leerungsvorgang auch behindert. Zudem konnte an einzelnen Standorten beobachtet werden, dass Pfandringe als Fahrradsicherung genutzt bzw. mit Fahrrädern zugestellt wurden, was zusätzlich die Entleerung erschweren kann (siehe Bild 5). Bei Papierkörben mit innenliegenden Vorratsbehältern für Hundekottüten schließen die Deckel nach Montage des Pfandrings nicht mehr richtig (siehe Bild 6).

Bild 5: Fahrrad an einem Pfandring

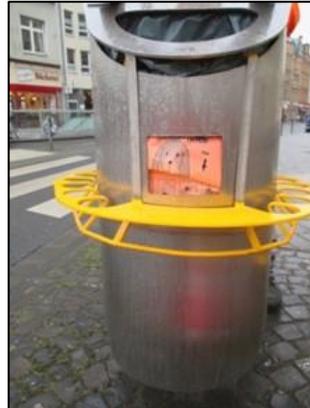
Bild 6: Papierkorb mit offenem Deckel
