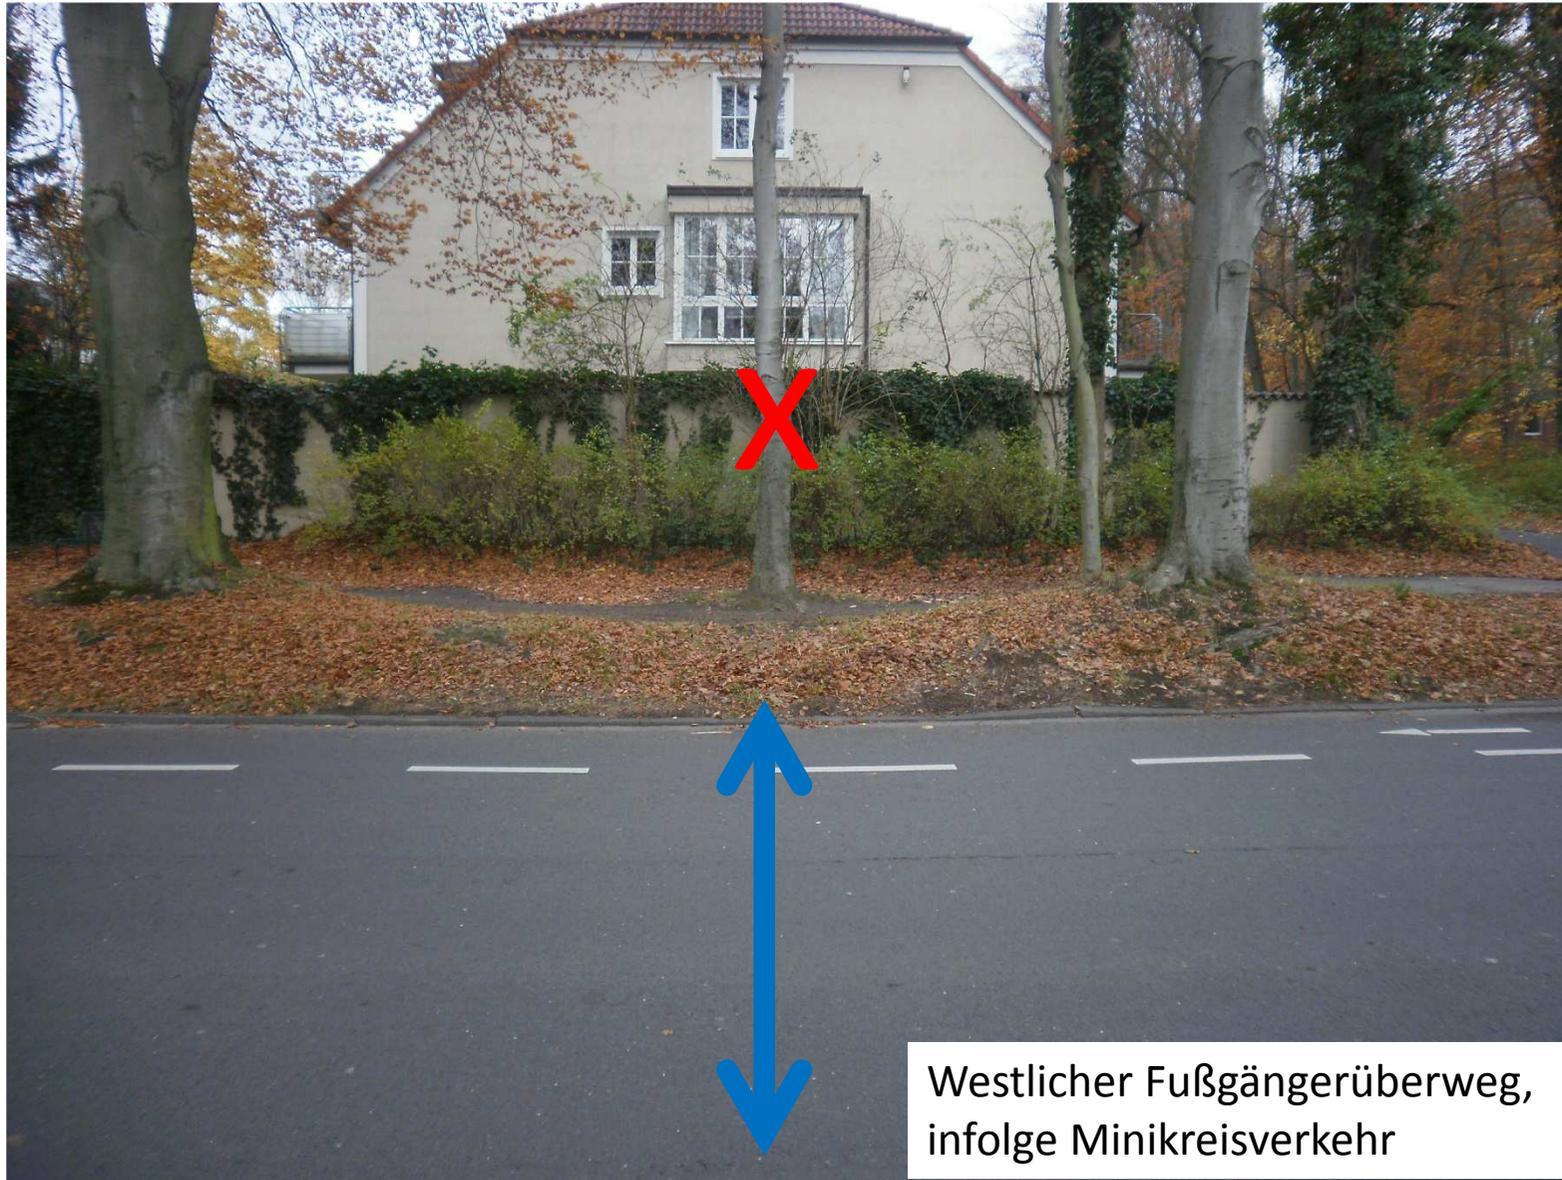
Westlicher Fußgängerüberweg,
infolge Minikreisverkehr

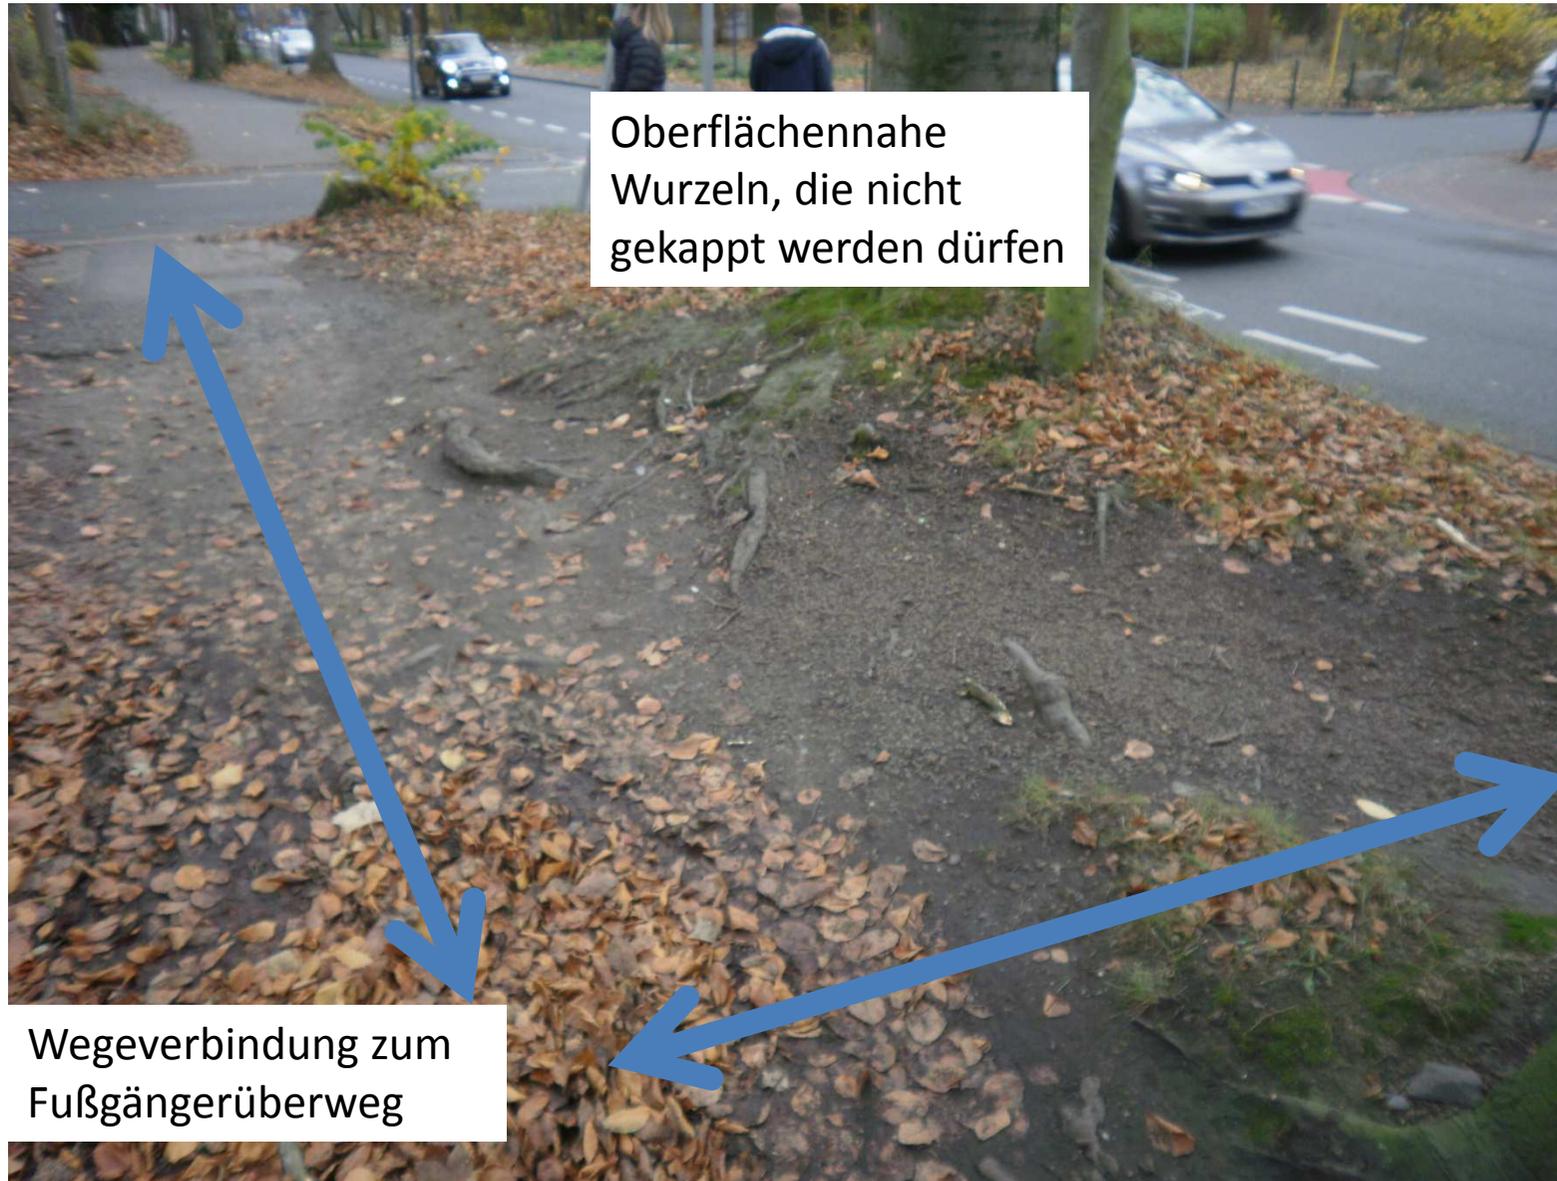
Oberflächennahe Wurzeln, die nicht gekappt werden dürfen

Wegeverbindung zum Fußgängerüberweg

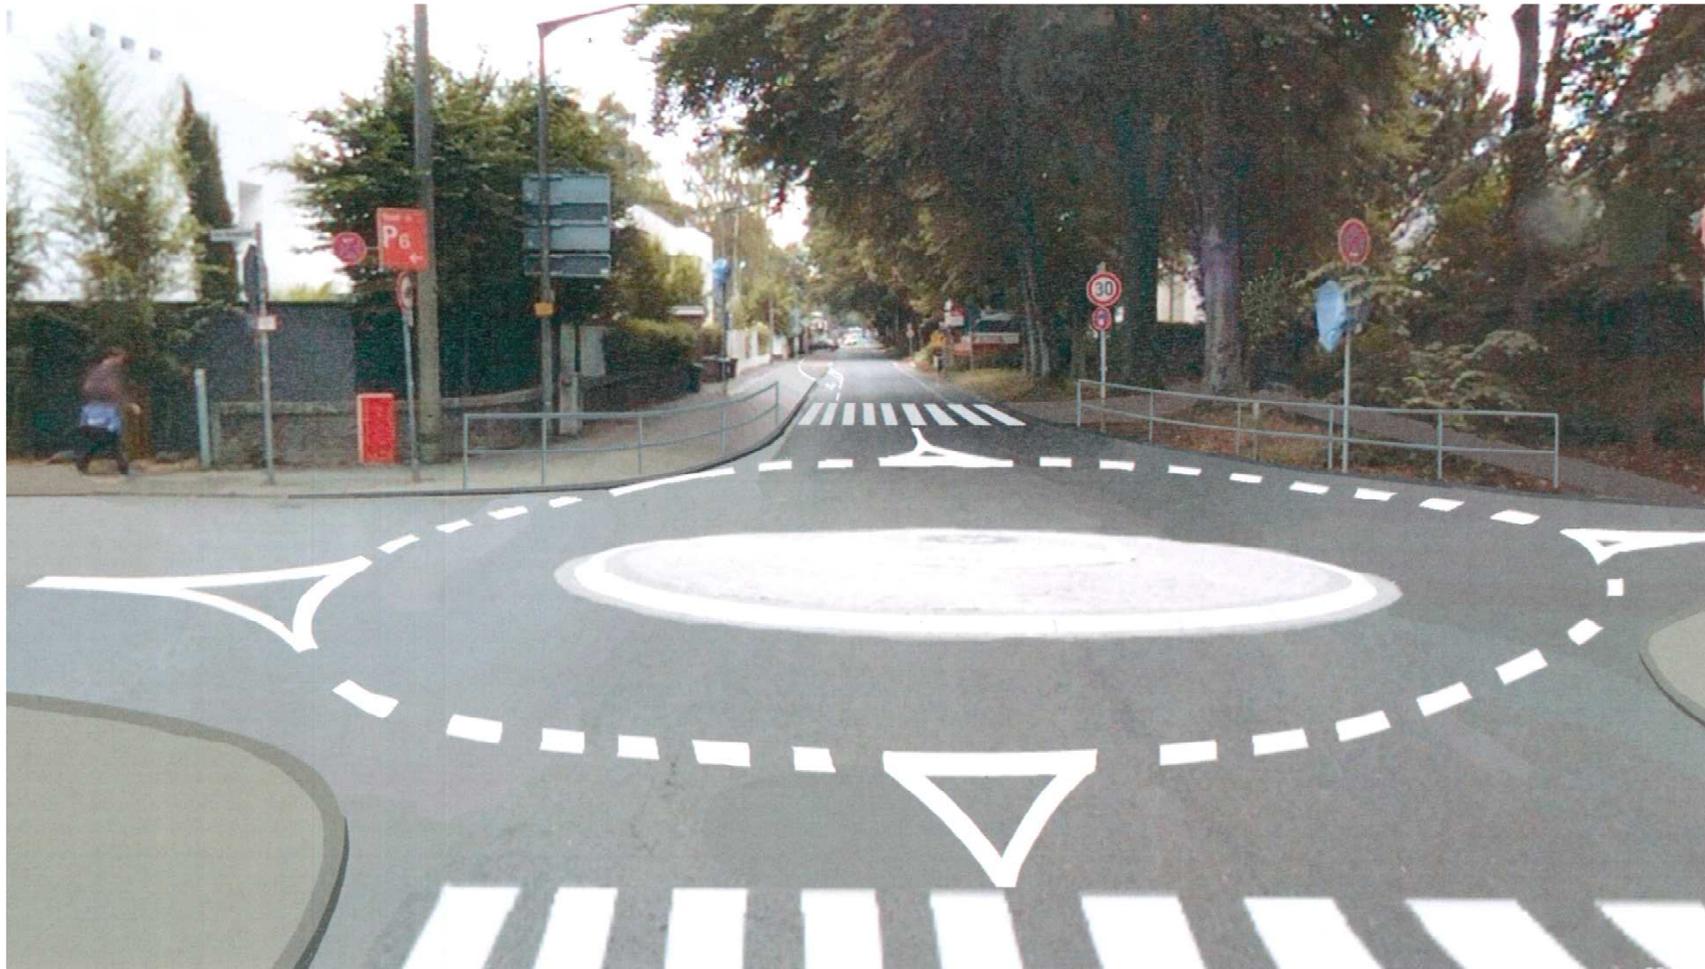
Visualisierung Kreisverkehr mit beidseitigem Schutzgitter
