Faulbach (Flehbach)

Maßnahmen-Nr.: 6 **Bearbeitungsstrecke:** von km 2,63 bis km 3,10

Bearbeitungslänge: 470 m **Funktionselement:** Strahlursprung

Gewässertyp: Fließgewässer der Niederungen

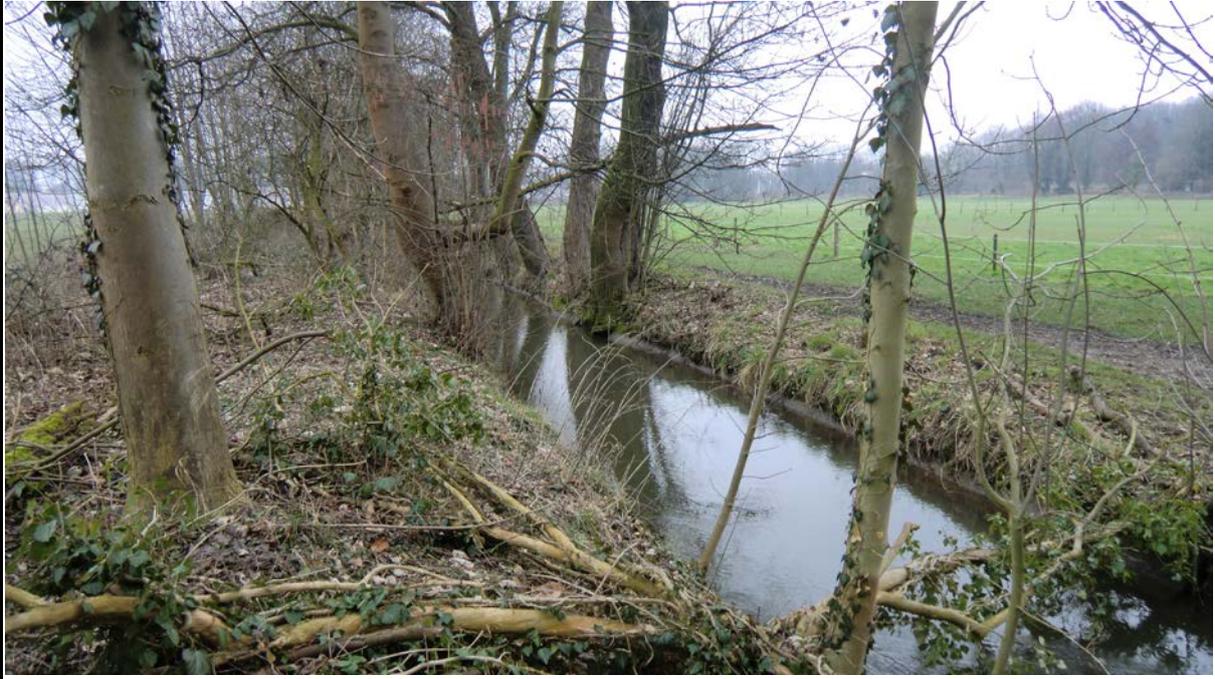
nur sehr schmaler (< 2 m) Gewässerrandstreifen/Ufer vorhanden (Pferdekoppel/Viehweide); Uferbefestigungen (Beton); sehr dichter Bewuchs mit größtenteils standorttypischen Gehölzen

Sohlbefestigungen (Beton)

Gewässerrandstreifen/Ufer vorhanden (< 10 m); Uferbefestigungen (Beton); sehr dichter Bewuchs mit größtenteils standorttypischen Gehölzen

Foto Ist-Zustand (M6), gegen die Fließrichtung

Entfernung der Uferbefestigungen; punktuelle Entnahme von Gehölzen zur Förderung der Eigendynamik

Entfernung der Sohlbefestigungen, Einbringen von Totholz

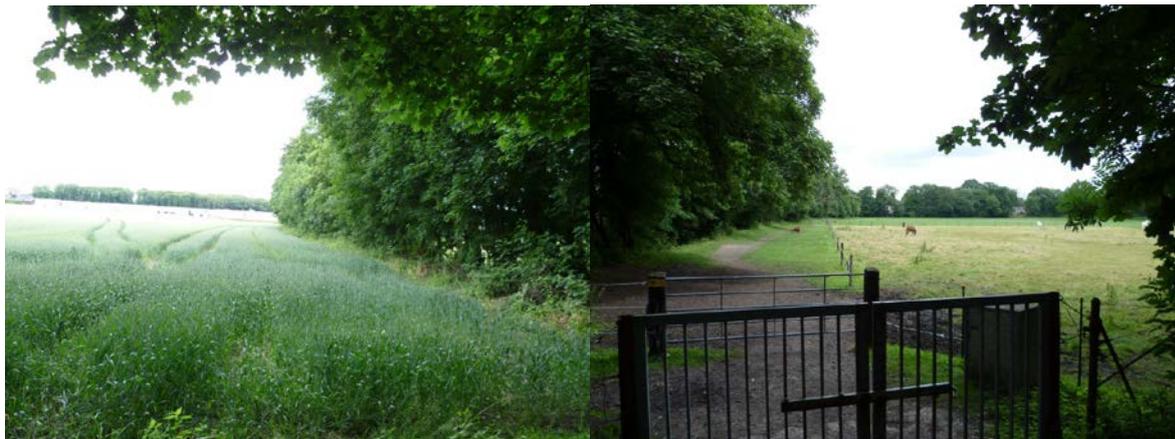
Acker

Foto Ist-Zustand (M6), links: rechtes Vorland; rechts: rechtes Vorland

Sicherung eines 5m breiten Gewässerrandstreifens

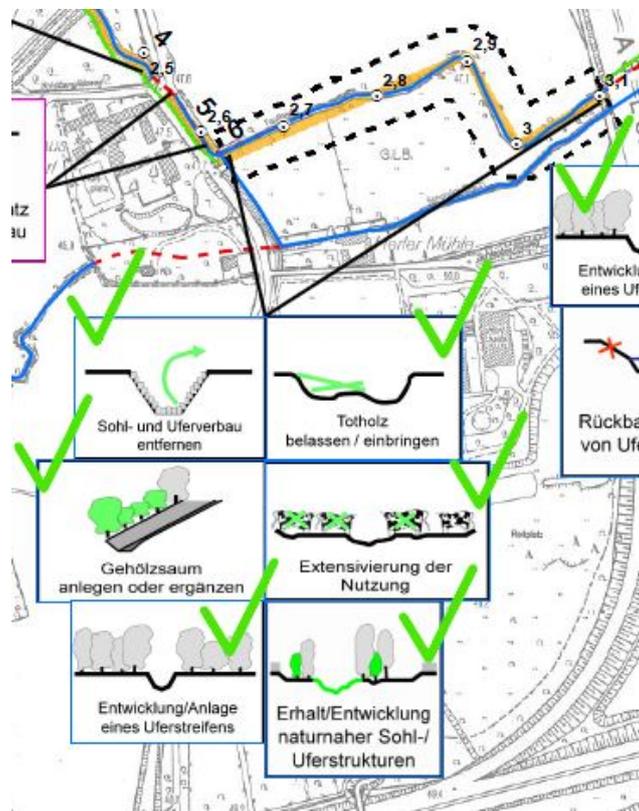
Umsetzungsfahrplan (Stand März 2012)

Der oberstromige Maßnahmenabschnitt 6 (Stat. 3+100 – 2+630) ist als zu entwickelnder Strahlursprung ausgewiesen. Hier ist eine Entwicklung von Habitaten durch Entfernen des Ufer- und Sohlverbau, eine Initiierung eigendynamischer Entwicklung, eine Totholzförderung, eine beidseitige Anlage eines mindestens 15 m breiten Gewässerrandstreifens sowie eine beidseitig langfristig extensive Grünlandnutzung anstreben. Diese Maßnahmen sind bis zum Jahr 2018 zu realisieren, bedürfen aber noch einer genauen Prüfung.

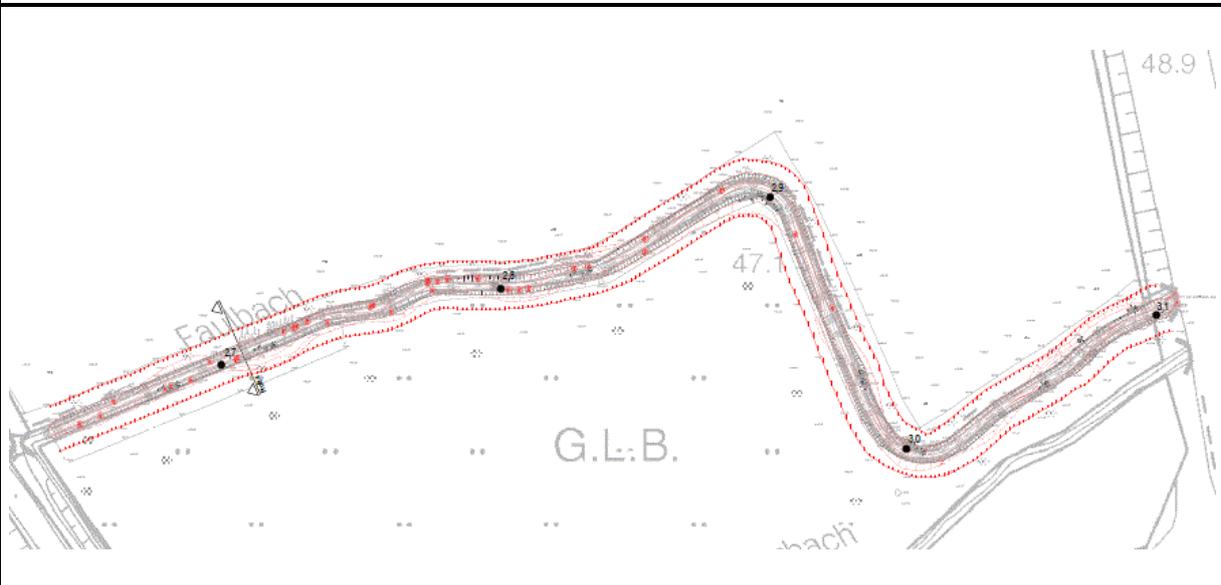
Gestaltungsidee

Für das Ziel, Entwicklung eines Strahlursprungs, wäre die Anlage eines beidseitigen Gewässerrandstreifens von mind.15m erforderlich. Der Eigentümer der Flächen möchte die Flächen nicht veräußern, daher sind Unterhaltungsmaßnahmen zur Verbesserung des ökologischen Zustandes geplant.

Sicherung eines 5m breiten Gewässerrandstreifens
