Anlage 1 zur Mitteilung Gesamtinstandsetzung Mülheimer Brücke: Öffnung im Betonkörper des Ankerpfeilers

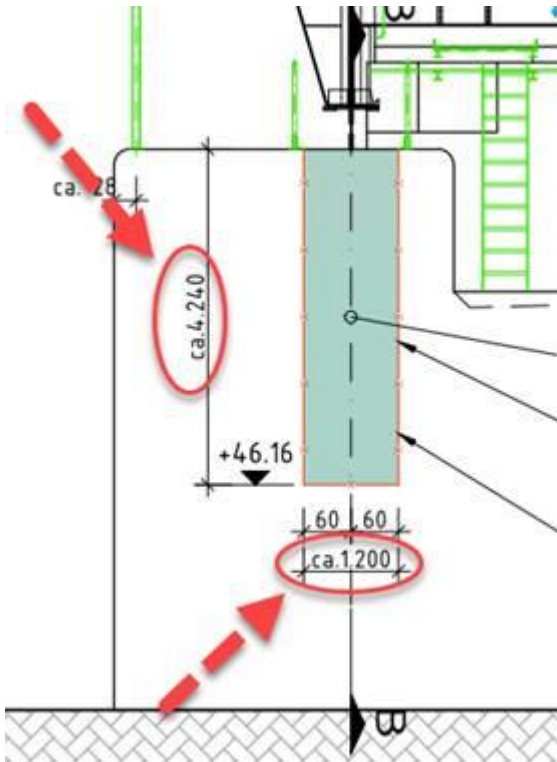
Bild 1: Ausschnitt aus dem Ausführungsplan Ankerpfeiler

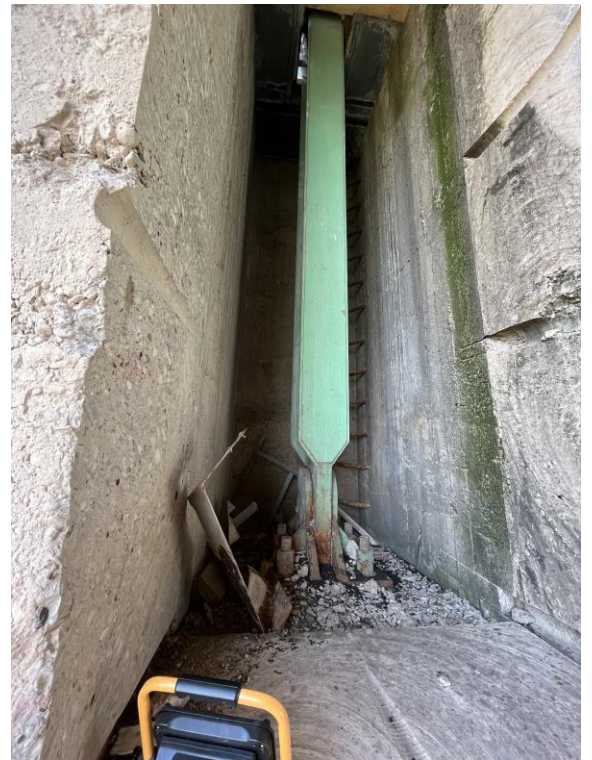
Bild 2: Öffnung des Pendellagers linksrheinisch

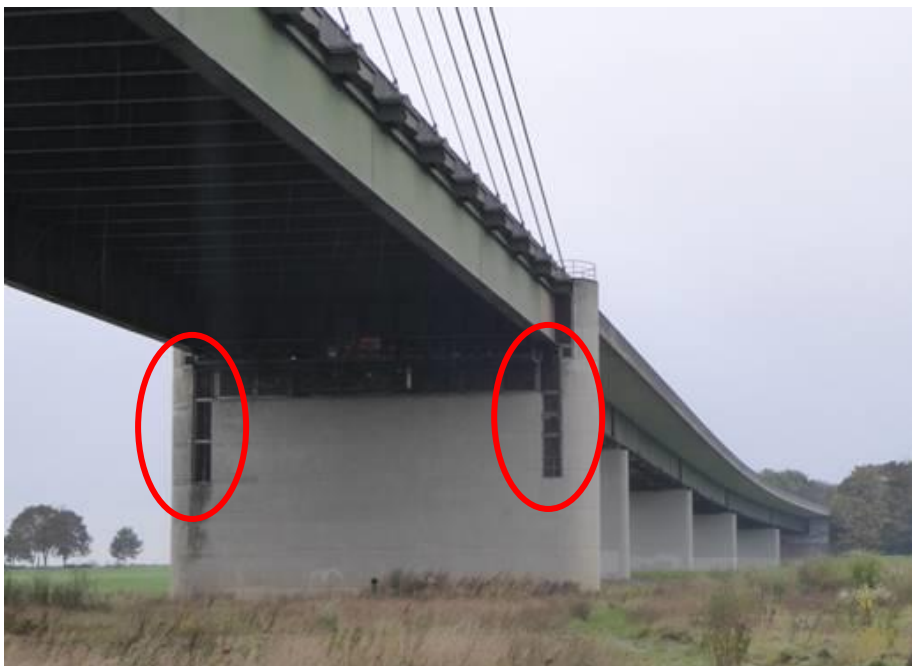
Bild 3: Ausführung einer abnehmbaren Öffnung am Ankerpfeiler am Beispiel der Rheinbrücke Rees
