Kunde **Gebäudewirtschaft der Stadt Köln**

Straße **Scheibenstr. Feuerwache**

Haltungsbericht

Haltung	Schacht01	Insp.-Nr.	1
Oberer Schacht	Schacht01	Insp.-Datum	23.09.2013
Unterer Schacht	Schacht02	Insp.-Richtung	gegen Fließrichtung

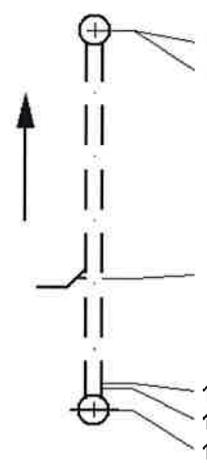
Foto	Video	Entf./m	Zustand	Beschreibung
Schacht06				
010	00:16:16	0.00	BCDXP	Anfangsknoten, Rohranfang; Schacht06
		0.00	BDB	allgemeine Anmerkung; 2 x Steigeisen fehlen im Schacht06
	00:17:47	8.40	BCAAA	Pos: 3; Abzweig, offen, Höhe = 150mm, Breite = 150mm; Stz
	00:18:41	11.90	AEDGGG	Änderung, Werkstoff, Duktile Gußeisen
011	00:18:44	12.10	AECA	Änderung, Querschnitt, kreisförmig, Höhe = 100mm
	00:19:16	12.80	BDCZZE	Inspektionsziel erreicht; SK03
SK03
