Dachsanierung Vereinsheim Deutz 05

Vereinsheim Deutz 05 | Dr.-Simons-Str. 10 | 50679 Köln-Deutz

Erläuterung

WE-Nummer: 73061
Projektnummer: 46-73061-001
Projektdaten: Vereinsheim Deutz 05
Adresse: Dr.-Simons-Str. 10
50679 Köln – Deutz
Baujahr: 1979

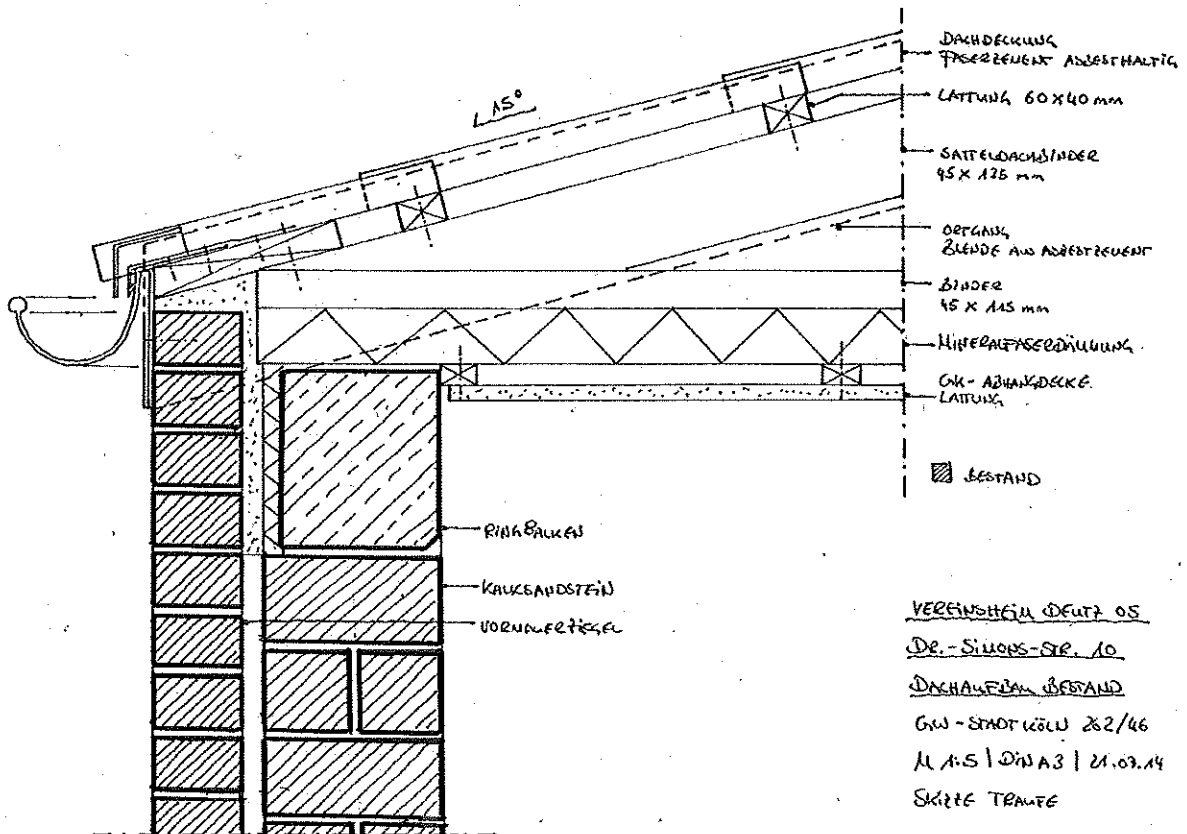
Skizze | Dachaufbau Bestand

Die Dachoberfläche des ,Deutz 05'-Vereinsheims in der Dr.-Simons-Str.10 weist erhebliche Mängel auf.

Durch Risse und faustgroße Bruchstellen, z.B. von herabfallenden Ästen oder durch Witterung verursachte Materialmängel, kann Regenwasser ungehindert in den Dachzwischenraum gelangen. Da die Faserzementplatten der Dacheindeckung Asbestfasern enthalten ist eine dauerhafte Ausbesserung der Dachfläche ausgeschlossen. Im gebundenen und unbeschädigten Zustand sind die Platten jedoch, laut Schadstoffgutachten vom 11.07.14, nicht gesundheitsgefährdend.

Die Moosbewachsung des Daches ist in manchen Bereichen sehr fortgeschritten und behindert die Regenwasserableitung. Durch aufstauendes Wasser gelangt in diesen Bereichen ebenfalls Feuchtigkeit in den Dachzwischenraum. Eine Dachreinigung, bzw. das Entfernen der Moosbewachsung kann nicht erfolgen da beim Reinigungsprozess Asbestfasern durch die Mooswurzel gelöst werden.

Die Abhängedecken sind punktuell aufgeweicht und weisen Verfärbungen durch Wasserflecken auf. Das Ausmaß der Schäden an den Abhängedecken wird aber erst während der Bauphase ersichtlich sein da viele Bereiche momentan nicht einsehbar sind. Die Dämmung wurde vor 1996 eingebaut und ist, laut Schadstoffgutachten vom 11.07.14, schadstoffhaltig.
