Sportanlage Thurner Kamp, Adler Dellbrück – Generalsanierung der Sportanlage
Erläuterungsbericht zum Entwurf

Projekt: **Sportanlage Thurner Kamp, Adler Dellbrück**
Generalsanierung der Sportanlage mit Parkplatz
und Nebenflächen

Version: E-0 vom 04.04.2016

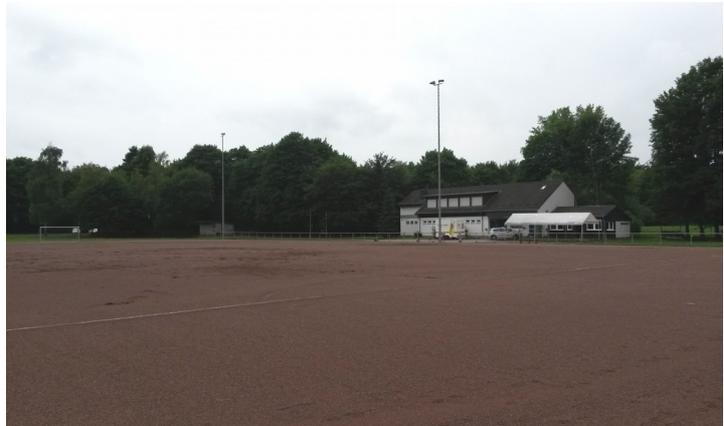
Die Tennenfläche ist in die Jahre gekommen und muss wegen einer Reduzierung der Wasserdurchlässigkeit dringend überarbeitet werden. Das Kornmaterial der Decke ist zum großen Teil zermahlen und es sind über die gesamte Platzfläche vereinzelte Durchtritte erkennbar. An diesen Stellen ist das Material der Dynamischen Schicht nach oben gespielt und weist damit auch eine erhöhte Unfallgefahr auf. Wegen der Korngröße kann

Abbildung 1: Bestand Tennenfläche mit Vereinsheim
Bild: pslandschaft.de

es hier bei Stürzen oder Tacklings zu beträchtlichen Schürfwunden und Verletzungen kommen. Weiter kommt es nach stärkeren Regenereignissen zu deutlichen Pfützenbildungen.

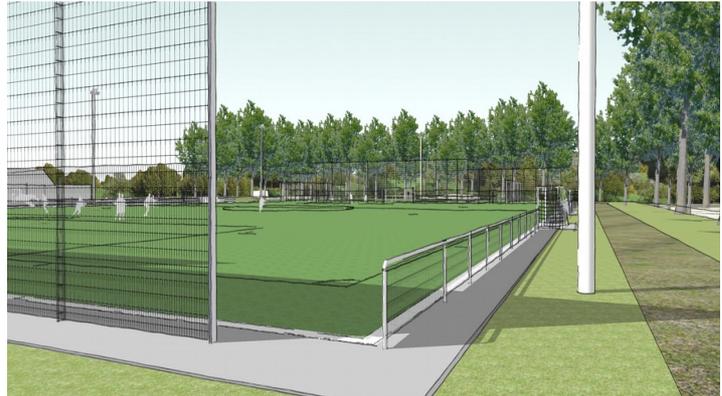
Auf den Platzstirnseiten sind im Bereich der 16-Meter-Räume 6,00 Meter hohe Ballfangzäune mit Stahlmattenfüllung sowie lärmschutztechnischer Entkopplung der Matten vom Pfosten eingeplant. Der 6,00 Meter hohe Ballfangzaun geht beidseitig am Ende des 16-Meter-Raumes bis zur Seitenauslinie in einen 4,00 Meter hohen Ballfangzaun über.

Entlang der Spielfeldlängsseiten sind Barrieren mit einer Mattenfüllung vorgesehen, die jeweils mittig der Platzhälften 7,00 Meter breite Öffnungen für das Abstellen der Jugendtore bieten. Im Bereich dieser Aussparungen ist die umlaufende Muldenrinne ausgespart und durch ein Plattenband ersetzt, über das die Jugendtore hindernisfrei in die Aussparungen geschoben werden können.

Abbildung 2: Ansicht Nordwest
Bild: pslandschaft.de

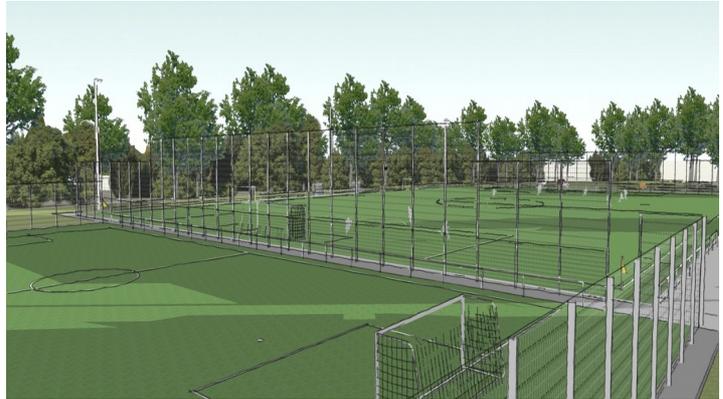
Abbildung 3: Ansicht Südost
Bild: pslandschaft.de

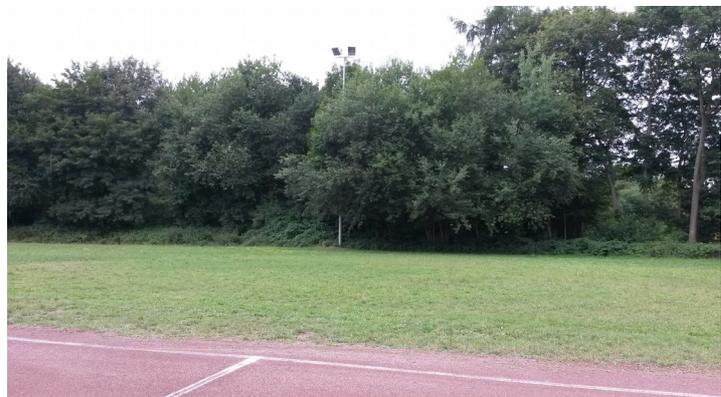
Abbildung 5: nördlicher Lichtmast (Mast 7)
Bild: pslandschaft.de

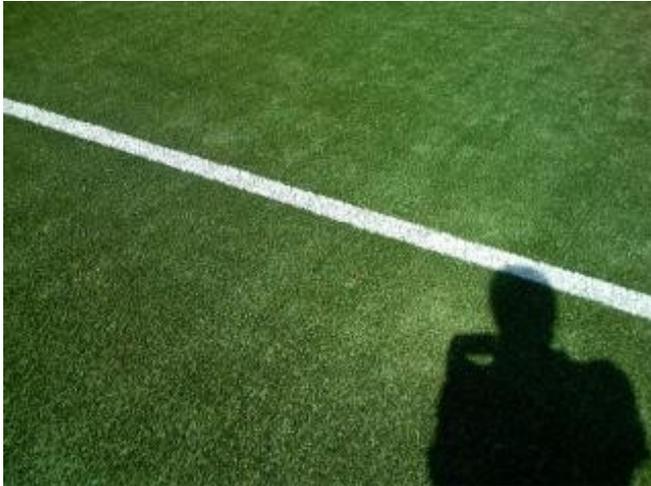
Abbildung 6: zweifarbiger Kunstrasen mit EPDM-Neugummi Verfüllung
Bild: pslandschaft.de

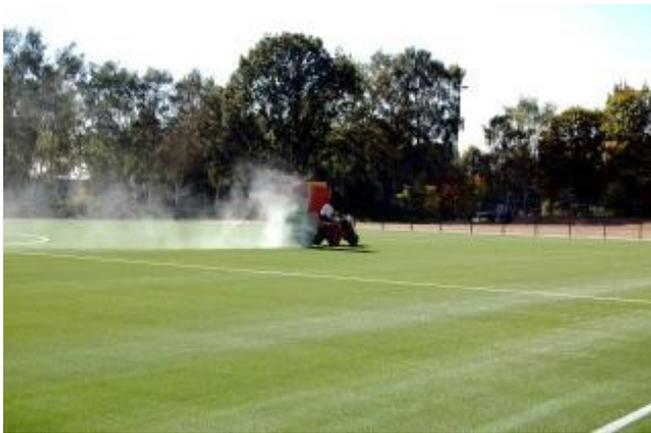
Abbildung 7: Besanden eines Kunstrasenplatzes
Bild: pslandschaft.de

Man unterscheidet rein sandgestützte Kunstrasensysteme und sand-/gummiverfüllte Systeme. In der Regel werden heute Systeme in der Kombination aus Sand und Gummi verbaut. Dabei dient der Sand (*rundkörniger Quarzsand*) lediglich als Basisschicht und sorgt mit 20 bis 25 kg/m² Einfüllgewicht für die notwendige Lagestabilität, da die Kunstrasenbahnen schwimmend verlegt werden und nur die Stöße mit einem Nahtband verklebt werden.
