Strunderbach	
Maßnahmen-Nr.:	STR_M1 Bearbeitungstrecke: von km 0,05 bis 0,20
Bearbeitungslänge:	150 m Funktionselement: Trittstein
Gewässertyp:	Fließgewässer der Niederungen mit sandigem Lehmen
Übersichtsplan

Maßnahmenabschnitt Strunde M1 (+050m bis 0+200m): Rechtsseitig Anlage eines 5 m breiten Entwicklungskorridors. Entwicklung von Habitaten durch partielle, rechtsseitige Aufweitung des Gewässerbetts und Initiierung eigendynamischer Entwicklung. Funktionselement: Trittstein

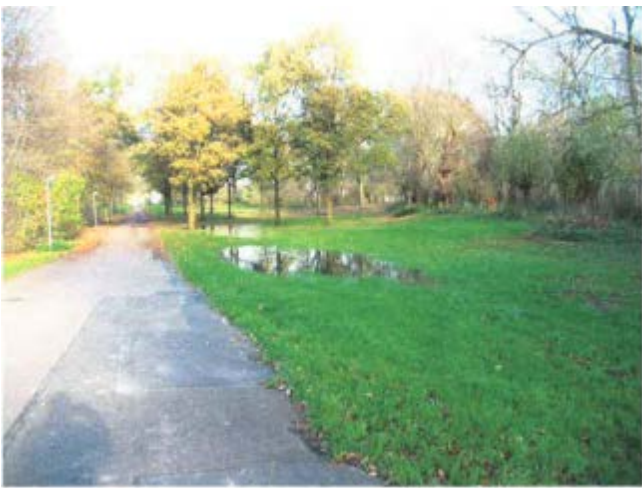
Beschreibung Ist-Zustand	
<p>Die Ufer der Strunde sind nicht verbaut und der Bach ist im Abschnitt Strunde M 1 nicht eingedämmt, Das Gewässerbett ist trogförmig. Im südlichen Bereich neben dem Sportplatz findet sich im direkten Bachumfeld wenig Totholz. Der linke Ufergehölzstreifen ist sehr schmal, nach etwa 1 bis 2 m schließt sich das Sportplatzgelände an.</p>	
Eigentümer:	<input type="checkbox"/> privat <input checked="" type="checkbox"/> öffentlich
Foto Ist-Zustand (STR_M1), Vernässte Wiese zwischen Weg und Strunde

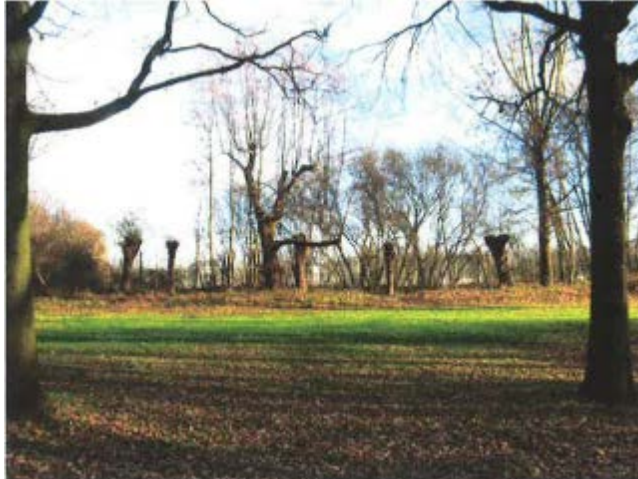
Foto Ist-Zustand (STR_M1), Kopfweiden im gesamten Gewässerrandbereich
