## Strunderbach

**Maßnahmen-Nr.:** STR\_M11 **Bearbeitungstrecke:** von km 2,50 bis 2,65

**Bearbeitungslänge:** 150 m **Funktionselement:** Trittstein

**Gewässertyp:** Fließgewässer der Niederungen mit sandigem Lehmen

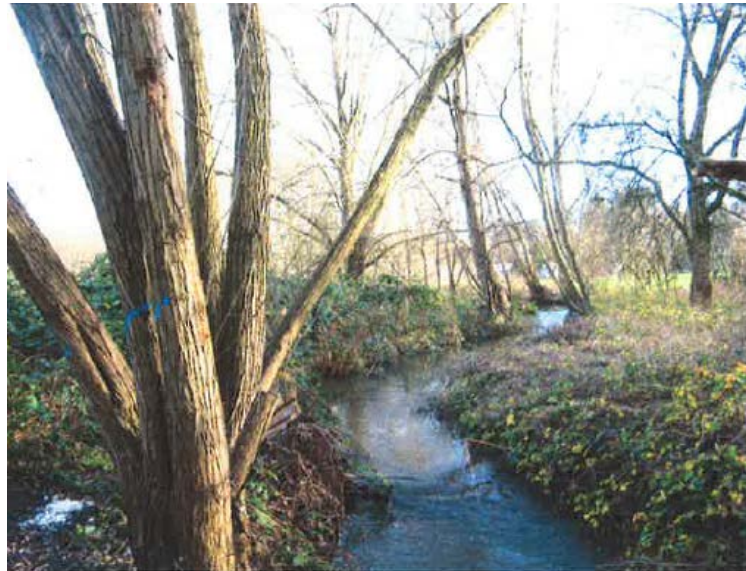
Foto Ist-Zustand (STR\_M11), Gewässerverlauf mit Uferbewuchs

Die Strunde verläuft in diesem Bereich in Dammlage und liegt somit höher als das angrenzende Umland.

Ab der Grundstücksgrenze des Kindergartens in Richtung Gut Iddelsfeld geht die Vegetation von Wald zu einer links und rechts am Ufer entlanglaufenden Gehölzreihe über. Vorkommende Bäume sind Hainbuchen mit mittlerem Baumholz 25%, Silberweiden mit mittlerem Baumholz 30%, Ahorn mit mittlerem bis geringem Baumholz 25%, Schwarzerle als Gerten- und Stangenholz 10% eine Birke und eine große Eiche mit sehr starkem Baumholz.

Die Strauchschicht ist schwach ausgeprägt. Es kommen Hasel, Weißdorn, Holunder und Pfaffenhütchen vor. Auf dem rechten Ufer, etwa auf der Höhe des Kindergartens ist eine Fläche mit dichtem Brombeeraufwuchs.
