60025 Volkhovener Weg Stallagsweg

Betriebsformenuntersuchung zum Ersatz von Lichtsignalanlagen Volkhovener Weg / Stallagsweg
Variante 1.0 an LSA 60025

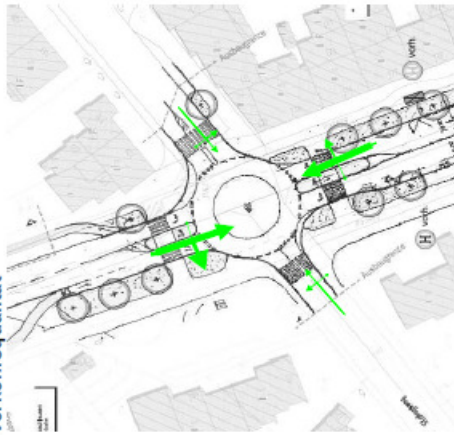
Varianten 1.0 Verkehrsqualität

**Knotenpunkt Volkhovener Weg / Stallagsweg:
Verkehrsqualität in allen Zufahrten liegt
durchgehend bei A.**
