Anlage 3

Platz an der Herler Straße

Übersicht Bestand

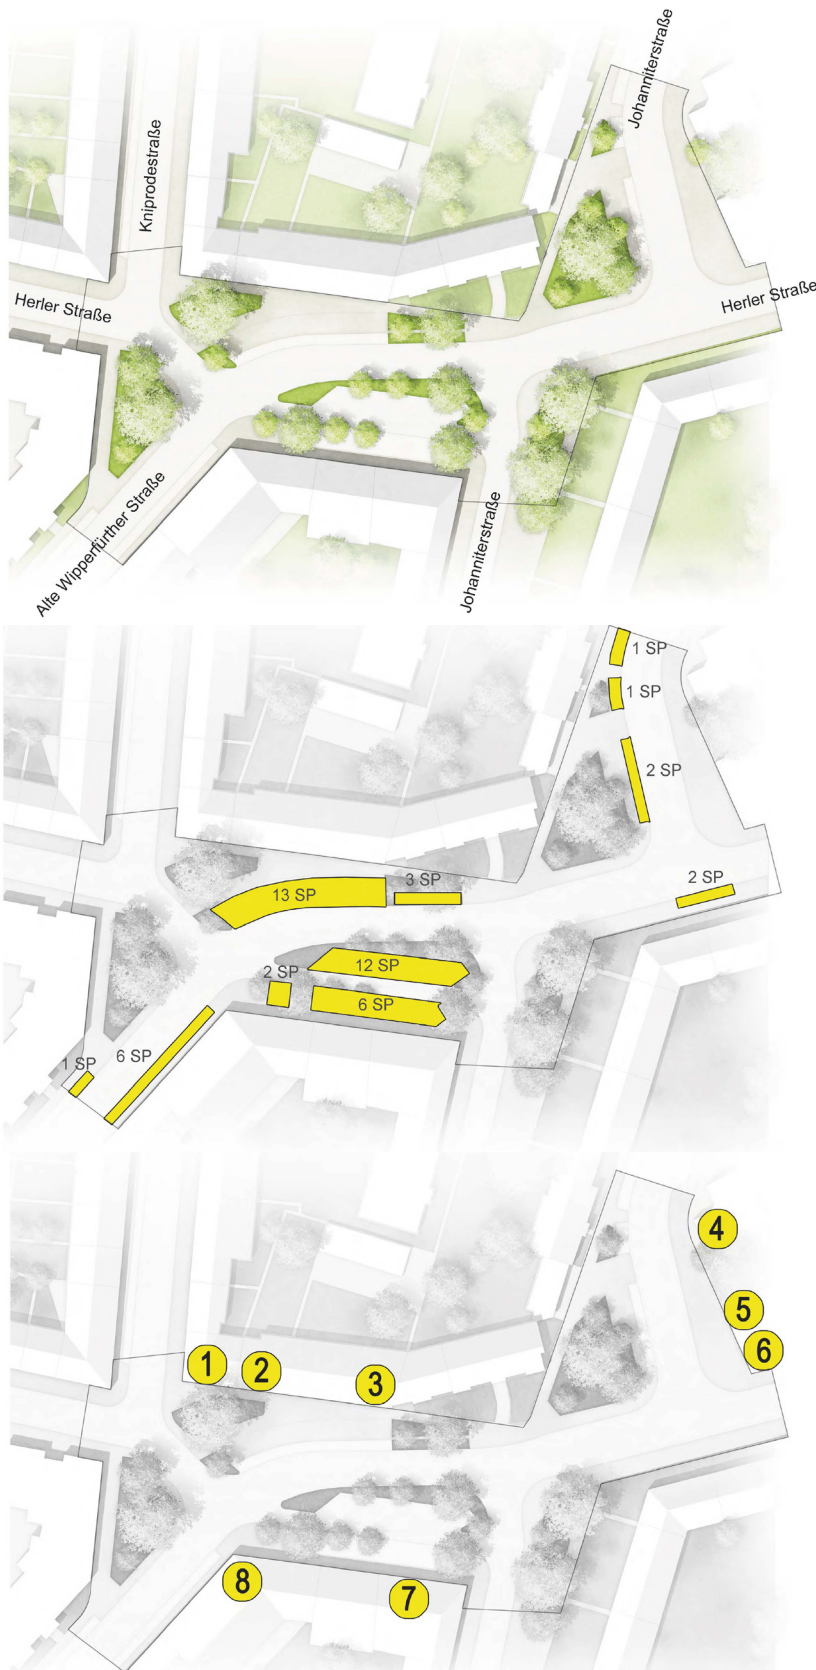
Grünflächen

- Zersplitterte Grünflächen mit fehlender Aufenthaltsqualität
- Großteils erhaltenswerter Baumbestand

Verkehr

- Dominanz von fließendem und ruhendem Verkehr
- Straße mit 2-Richtungsverkehr
- Abzweig für Parkplatzerschließung
- Unterschiedliche Ausrichtung von Stellplätzen

49 Stellplätze im Bestand

Nutzungen

1. Schankbetrieb
2. Café Kiosk
3. Friseur
4. Apotheke
5. Imbiss
6. Schankbetrieb
7. Metzger
8. Lebensmittelhändler
