Bürgereingabe gem. § 24 GO  
Verbesserung der Barrierefreiheit in den GAG-Beständen in Chorweiler Mitte

## Ergebniss: Begehung GAG Bestände in Chorweiler

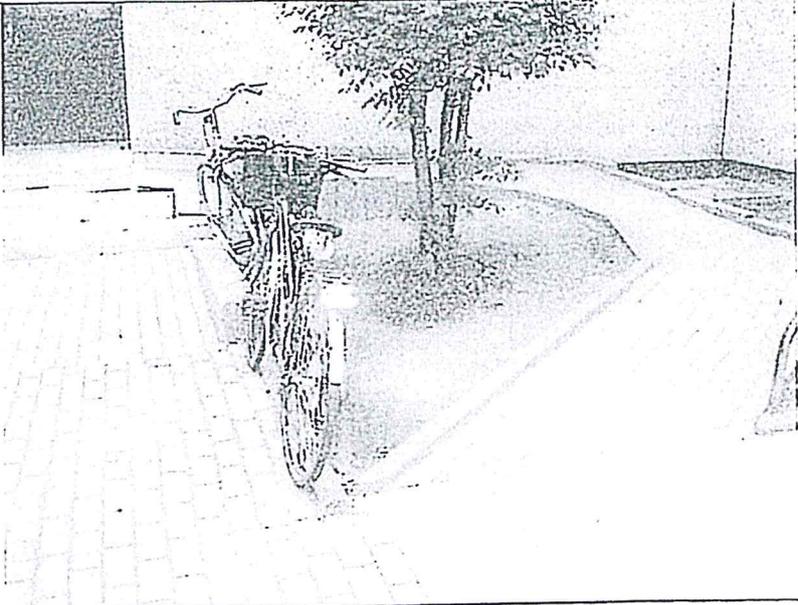
<p>Stockholmer Allee 19</p> <ul style="list-style-type: none"> <li>- Rampe nicht nach DIN</li> <li>- Kein Geländer</li> </ul>

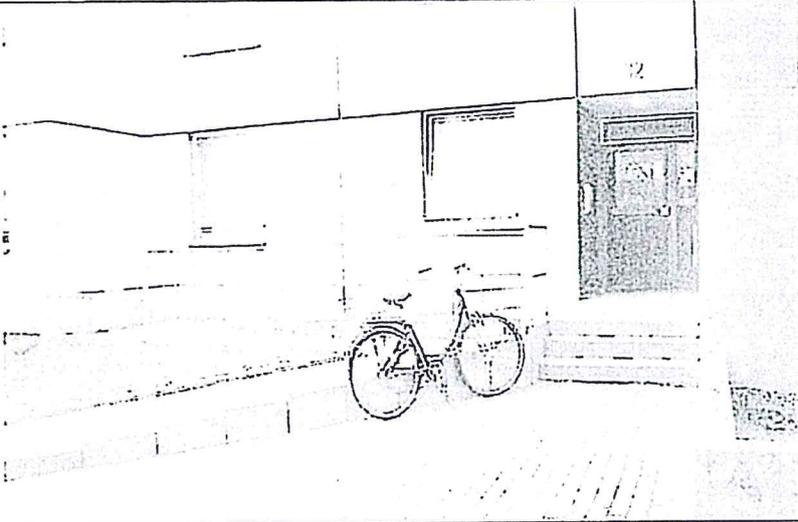
<p>Stockholmer Allee 29</p> <p>keine Rampe, Platz vorhanden</p>	
<p>Stockholmer Allee 30</p> <p>wie Nummer 29</p>	
<p>Stockholmer Allee 31</p> <ul style="list-style-type: none"> <li>- keine Rampe, Platz vorhanden</li> <li>- neuer Handlauf erforderlich</li> </ul>	
<p>Stockholmer Allee 32</p> <ul style="list-style-type: none"> <li>- Rampe vorhanden, aber Handlauf nicht durchgehend</li> <li>- Handlauf an Stufen zu niedrig</li> </ul>

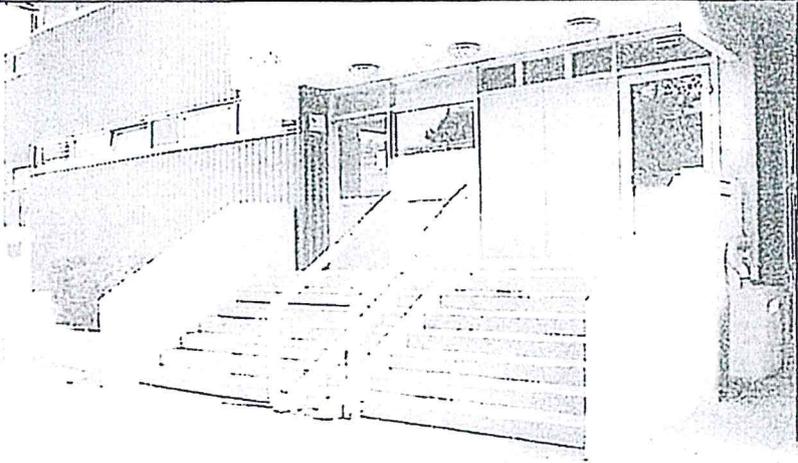
<p>Florenzer Str 14-18</p> <ul style="list-style-type: none"> <li>- 7 steile Stufen</li> <li>- Geländer kann nicht umfasst werden</li> <li>- kann Zugang über Citycenter geschaffen werden?</li> </ul>
