INDEX	NAME	DATUM	ÄNDERUNGEN / ERGÄNZUNGEN
01	EN	10.07.20	Differenzierung Bestandszöne, Rückbau Bestandszöne
GRUNDSTÜCKSEIGENTÜMER:			
			Stadt Köln Willy-Brandt-Platz 2 50679 Köln
BAUHERR:			
			Vorwärts Spoho 98 e.V. Oskar Jäger Straße 173 50825 Köln
PROJEKT:			
			Sportanlage Nordfeld Platz I - Umbau von Tenne in Kunststoffrasen <small>Gemarkung Müngersdorf, Flur 77, Flurstücke 1828 und 1867</small>
LANDSCHAFTSARCHITEKT:			
			DALHAUS & ENGELMAYER Garten- und Landschaftsarchitekten Elbstraße 8 53919 Weilerswist Telefon: (02254) 96 99 -0 Telefax: (02254) 96 99 20
PLANHALT:			
			Landschaftspflegerische Begleitplan Maßnahmen
PLANNUMMER:			
2018-34-L4-LA-02M		INDEX:	MASSTAB:
		01	1:500
BEARB.:			
		En	DATUM:
		En	17.02.2020
BLATTGRÖSSE:			
		780 x 554

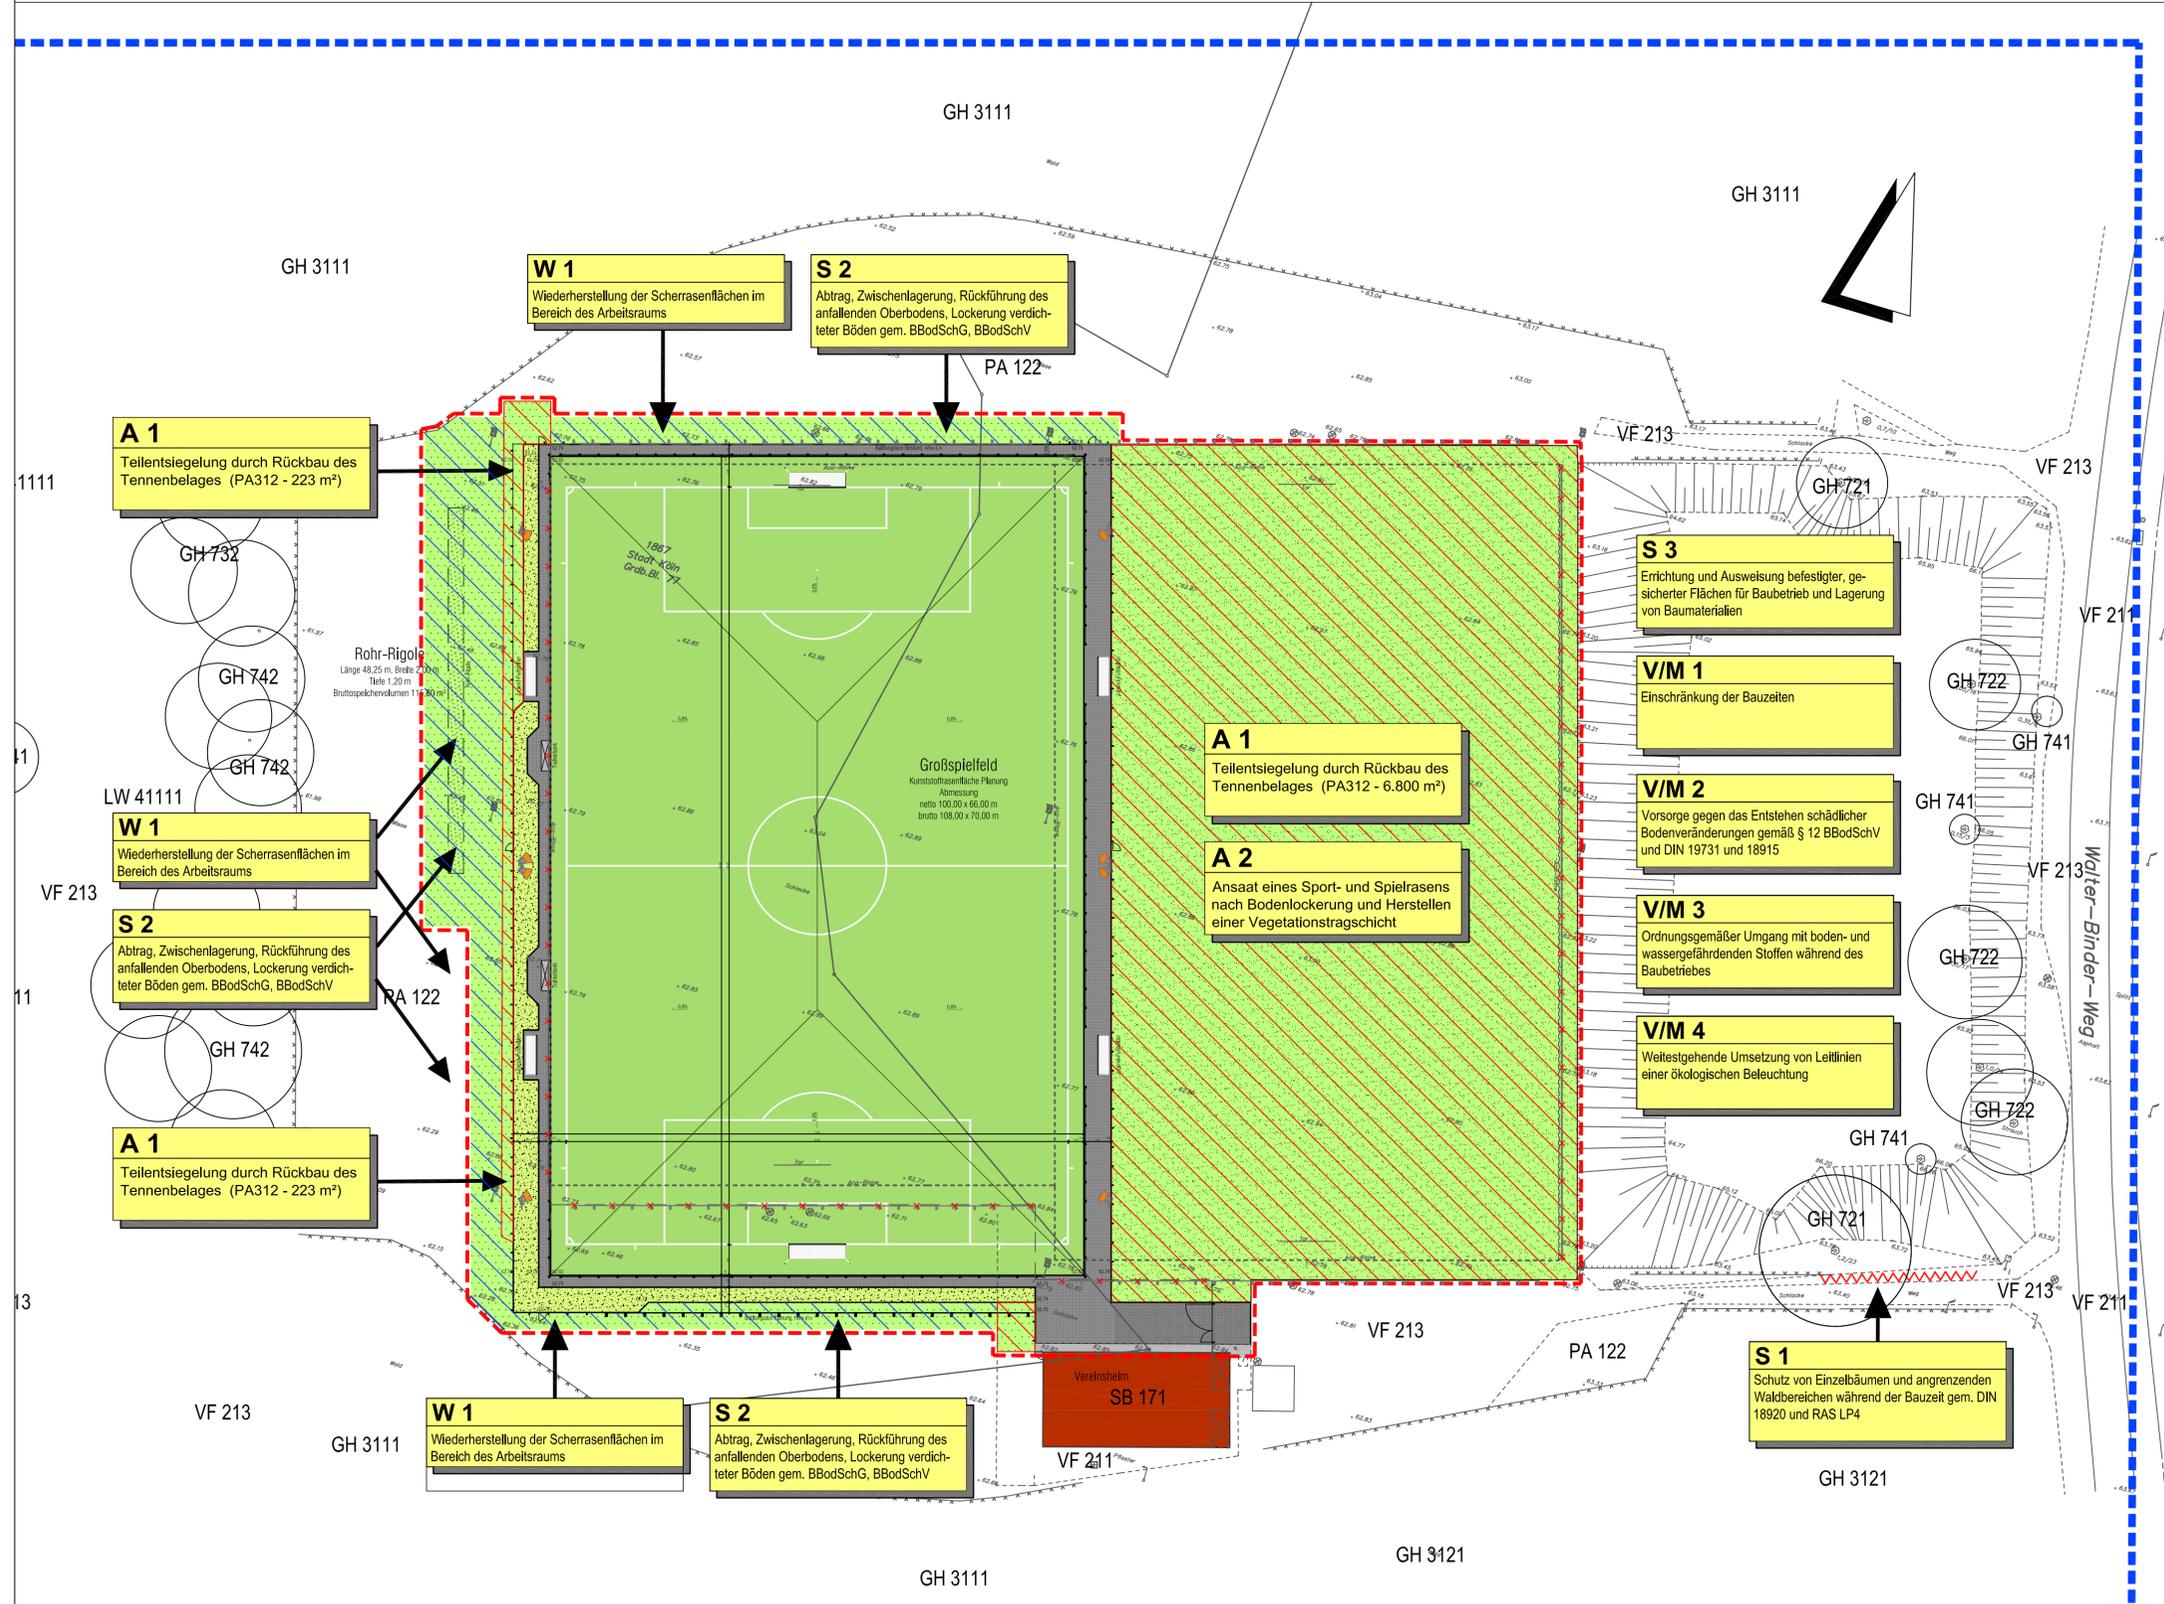
- Gebäude - Bestand
- VF 211 Betonsteinpflaster
- VF 213 Schotterrasen
- PA 312 Kunststoffrasen
- Sport- und Spielrasen
- PA 122 Scherrasen - Wiederherstellung
- offener Rohrzaun mit Knieholm, H 0,80 m - Bestand
- Spielfeldbarriere, offener Rohrzaun ohne Knieholm, H 1,10 m - Bestand
- Ballfangzaun, H 6,00 m - Bestand
- Rückbau Bestandszaun
- Zaunanlage mit Toren, Höhe 2,00 m - Planung
- Ballfangzaun, Höhe 6,00 m - Planung
- Spielfeldbarriere mit Gitterfüllung, Höhe 1,20 m - Planung
- Grenze des Untersuchungs- / Planungsraums
- Grenze des direkten Eingriffs
- Rigole (unterirdische Regenwasser-
versickerung)
- Flutlichtstrahler unter Beachtung
ökologischer Gesichtspunkte
(LED Strahler)
- Teilentsiegelung und Herstellung als Vegetationsfläche
- Wiederherstellung des Arbeitsraums als Vegetationsfläche
- Bereiche für Baumschutzmaßnahmen gem. DIN 18920 und RAS-LP 4
